เลขคำขอบริการ (Job No.) :: I021/0029-26

Aug 17, 2021

Nissan March 1.2 E

Vehicle Inspection Report สรุปผลการตรวจสภาพรถ (Inspection Summary)

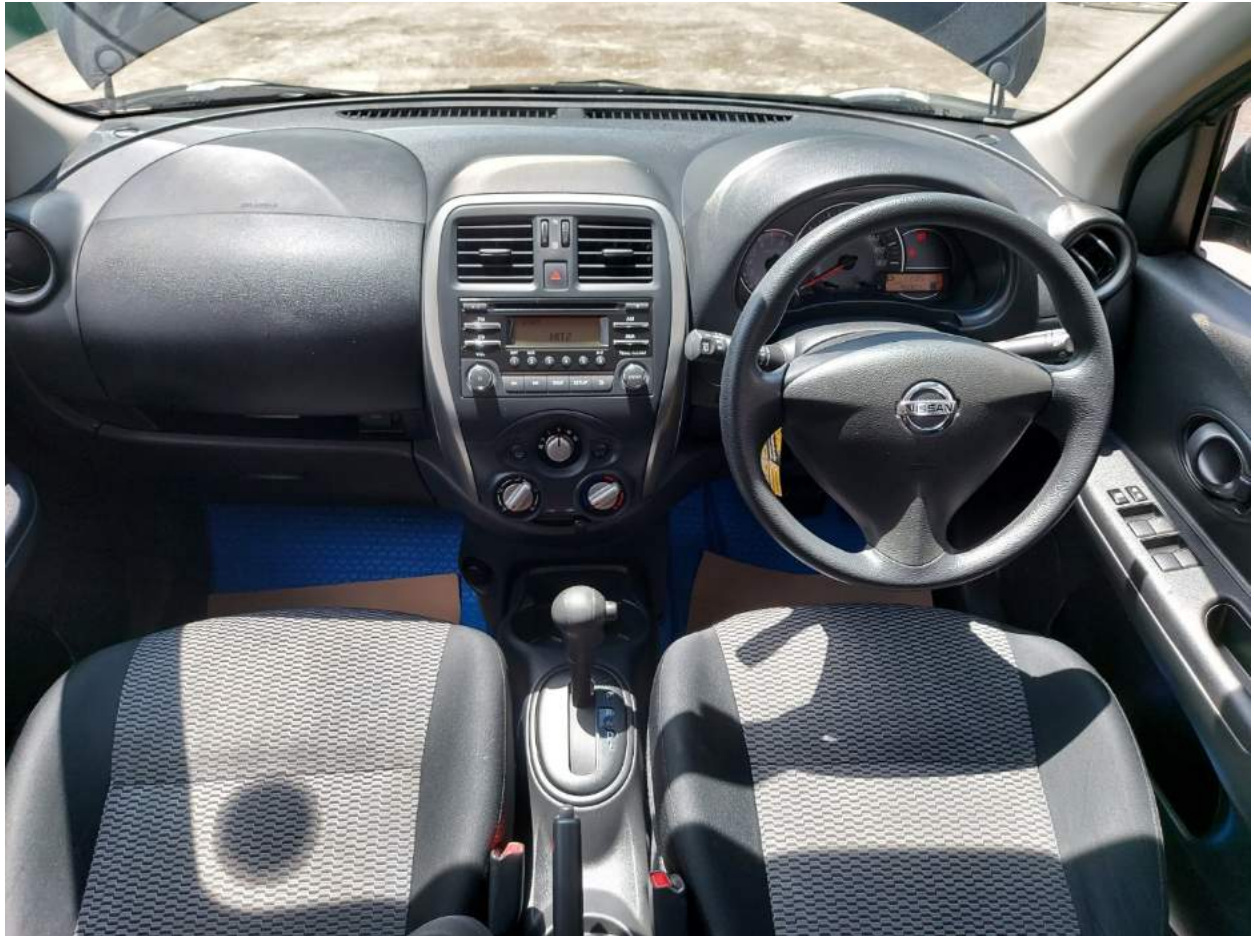
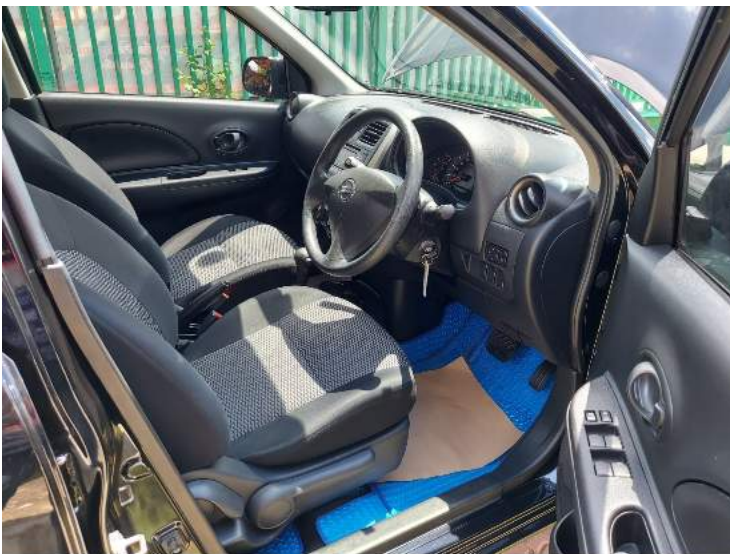
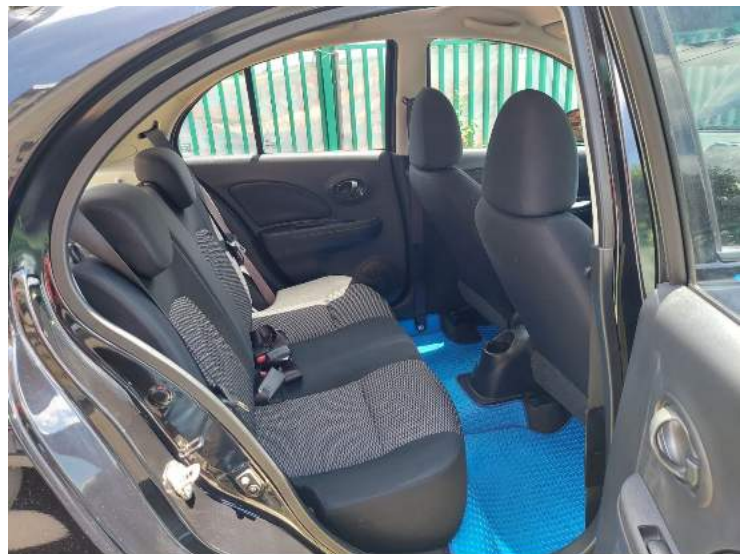
ภาพภายใน

รถสภาพดี โครงสร้างไม่เคยมีอุบัติเหตุ ไม่เคยจมน้ำและไฟไหม้

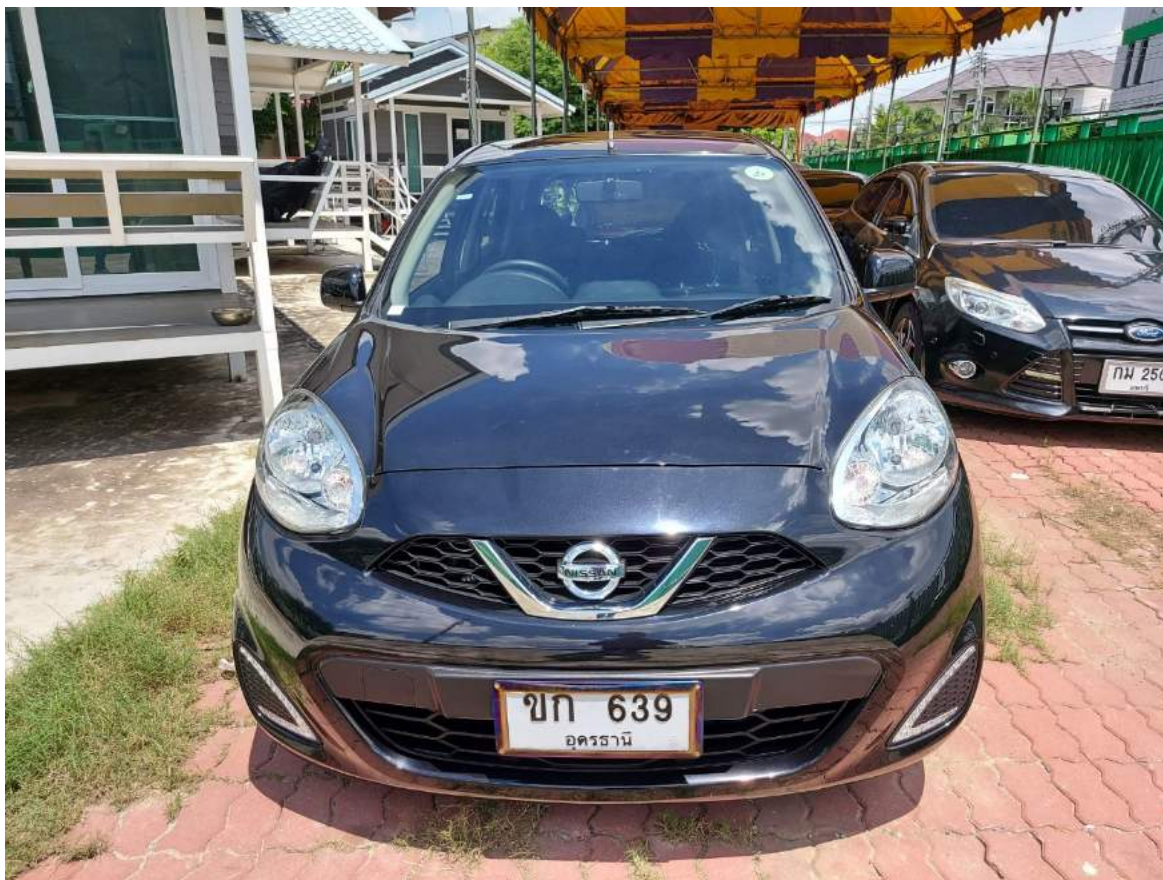
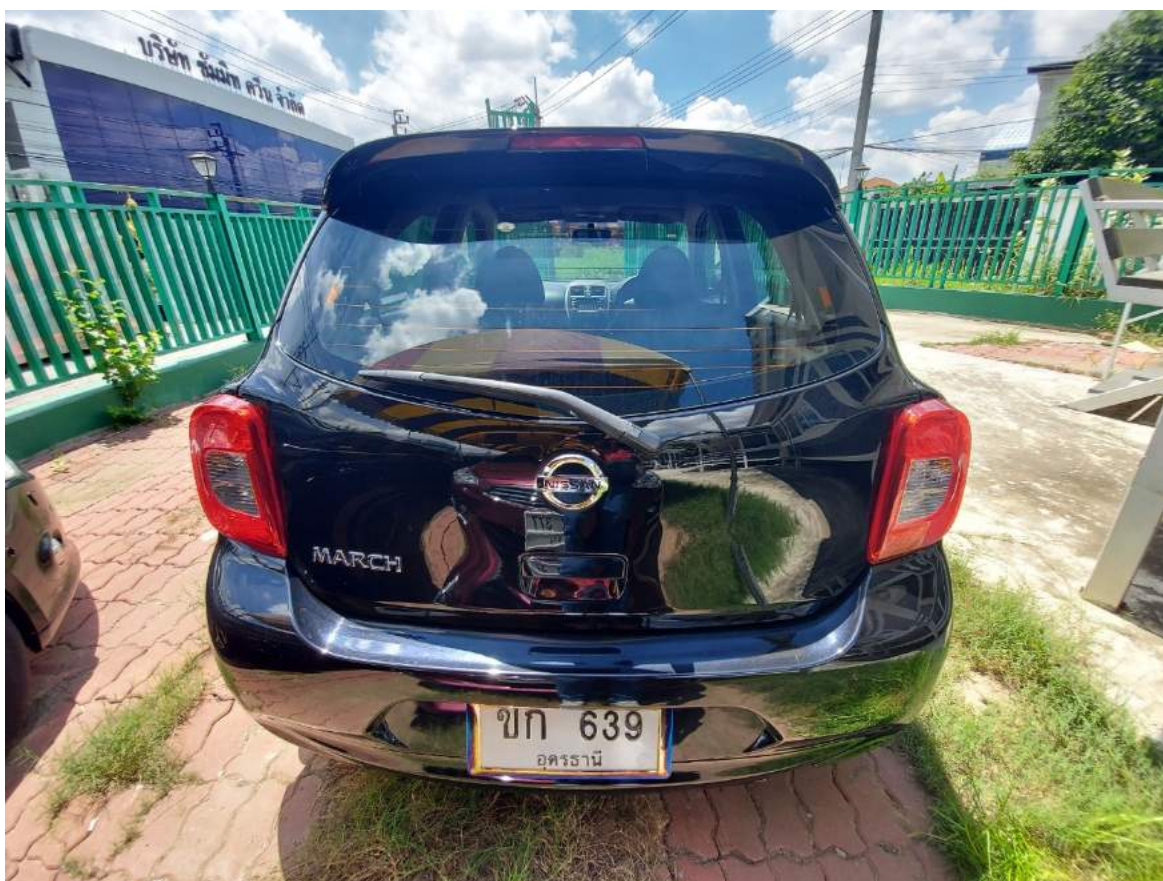
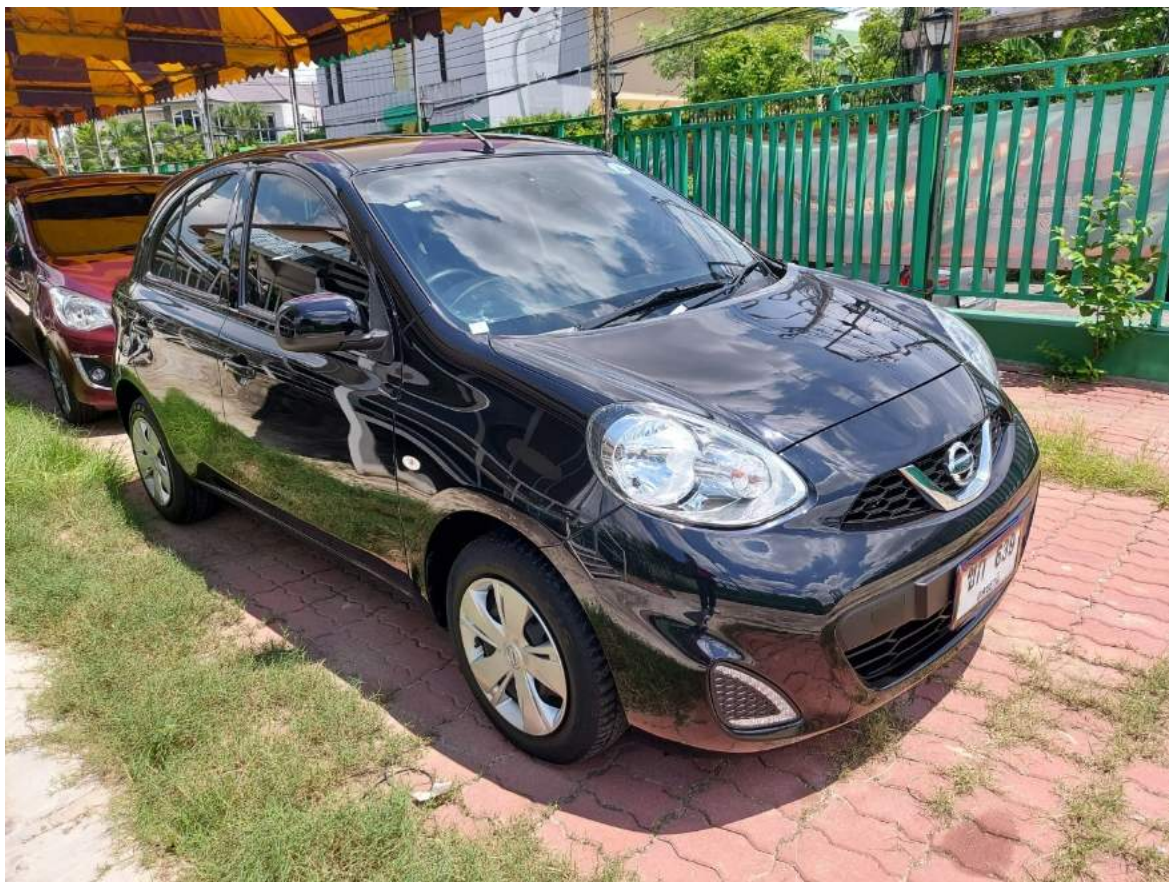
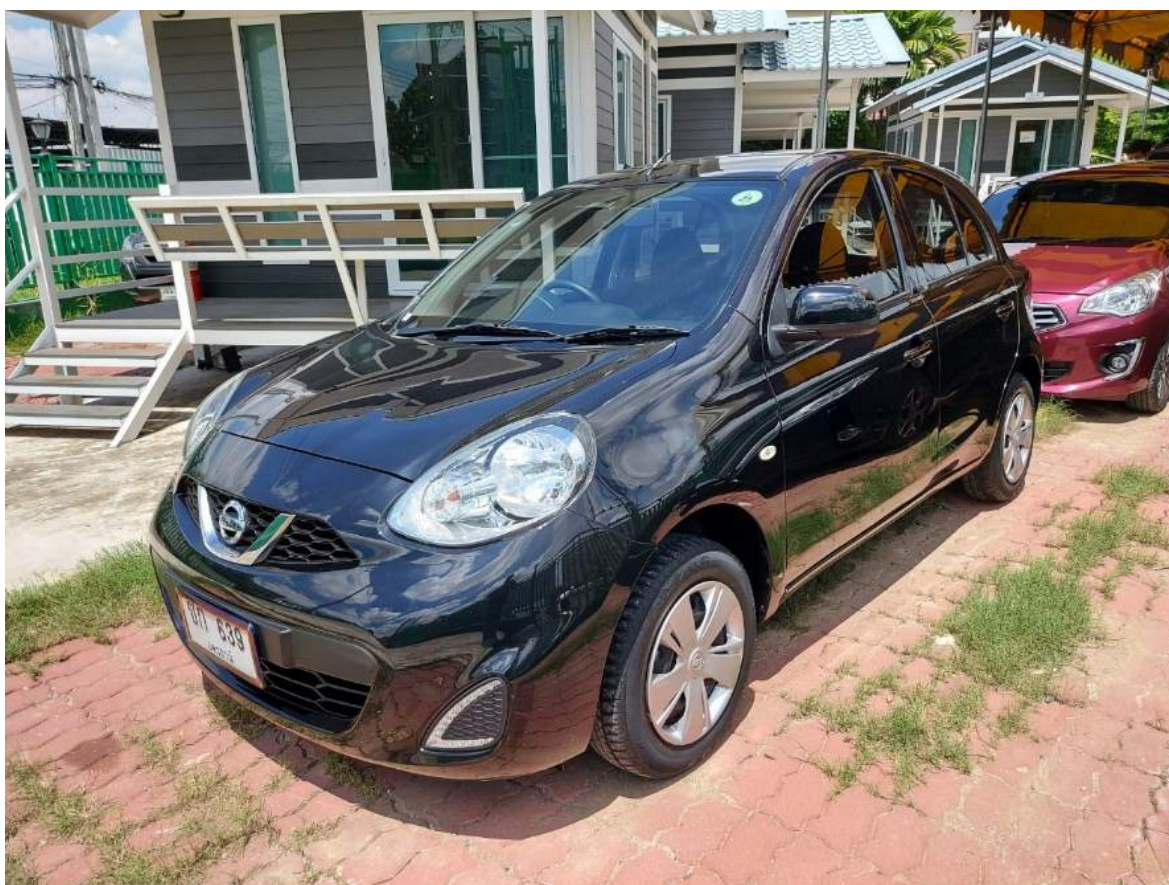
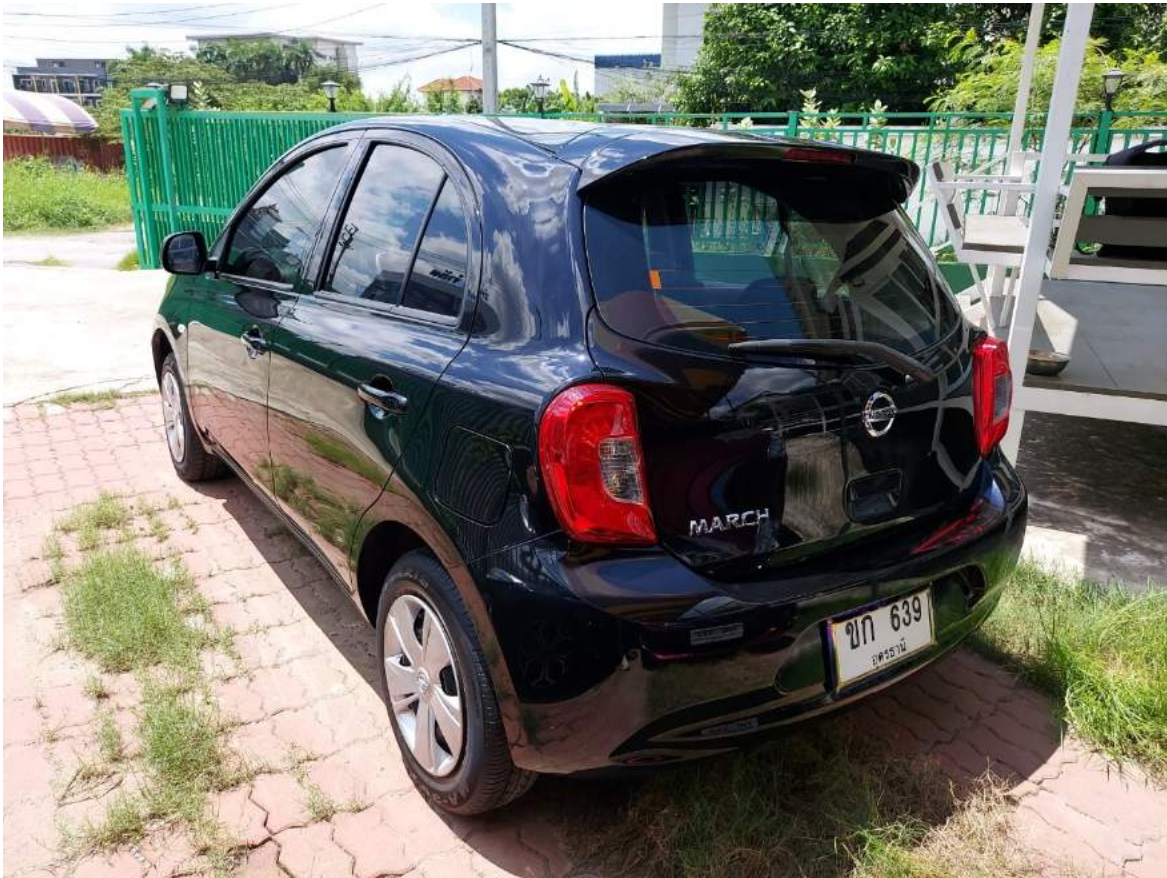
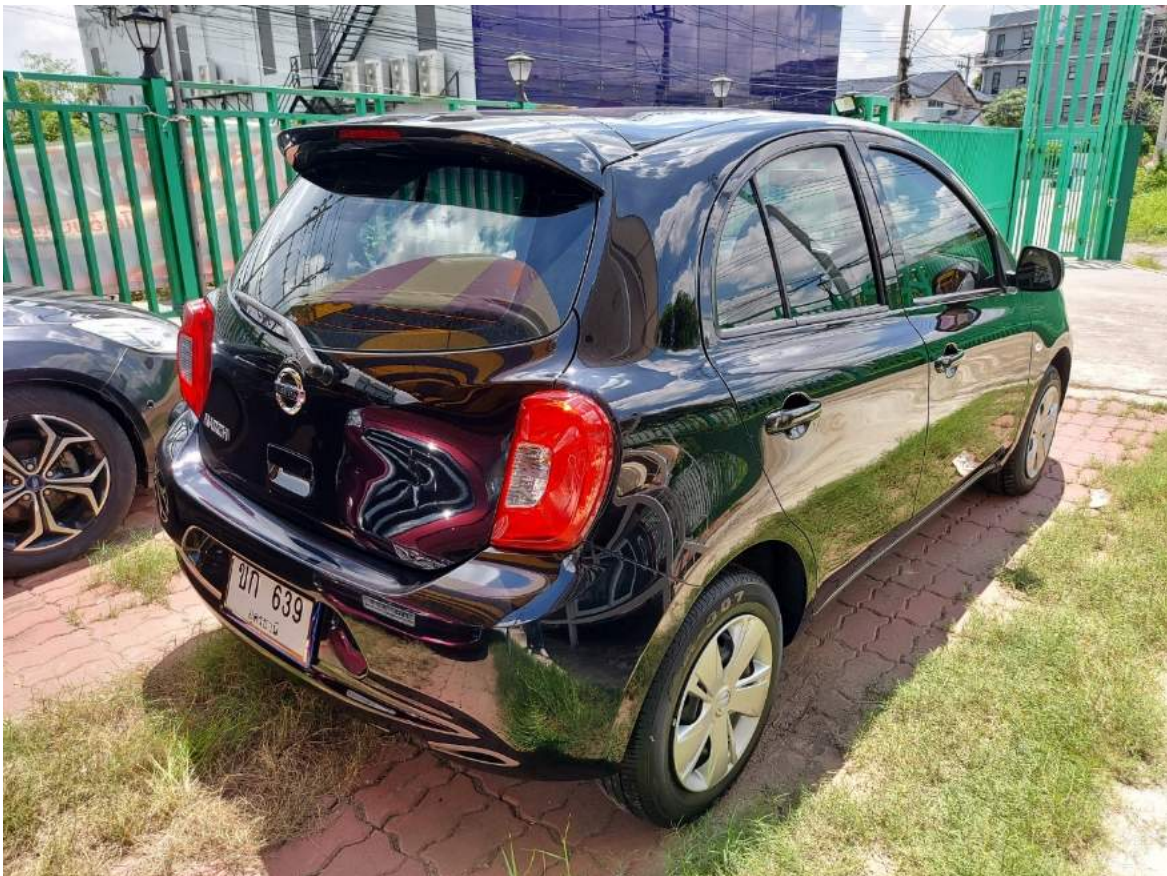
ภาพภายนอก

รถสภาพดี โครงสร้างไม่เคยมีอุบัติเหตุ ไม่เคยจมน้ำและไฟไหม้
