Vehicle Inspection Report

INSPECTION
BY ONE2CAR

ยี่ห้อ/รุ่น (Brand/Model): HONDA CR-V 2.0AT 4WD	วันที่ตรวจสอบรถยนต์(Date of Inspection): 26/10/63
หมายเลขตัวถัง (VIN): MRHRM2830DP101238	เลขค่าขอบริการ (Job No.): I020/0039-6
หมายเลขเครื่องยนต์ (Engine No.): R20A61102174	Vehicle Picture:  
ปีที่ผลิต (Build Date): 2012	
สีรถ (Color): ขาว	
ระยะการใช้งาน(Mileage): 169,167 กม.	
หมายเลขทะเบียน (No. Plate): 3 กพ 5425	
วันครบกำหนดชำระภาษี (Registration Expiry):	
ชื่อลูกค้า(Customer Name) : วรชัย คาร์	
ที่อยู่(Address):	
โทรศัพท์ (Tel): 086-444-4447	
สถานที่ตรวจสอบรถ (Inspection Place): อ้อมน้อย พุทธิมณฑล สาย4

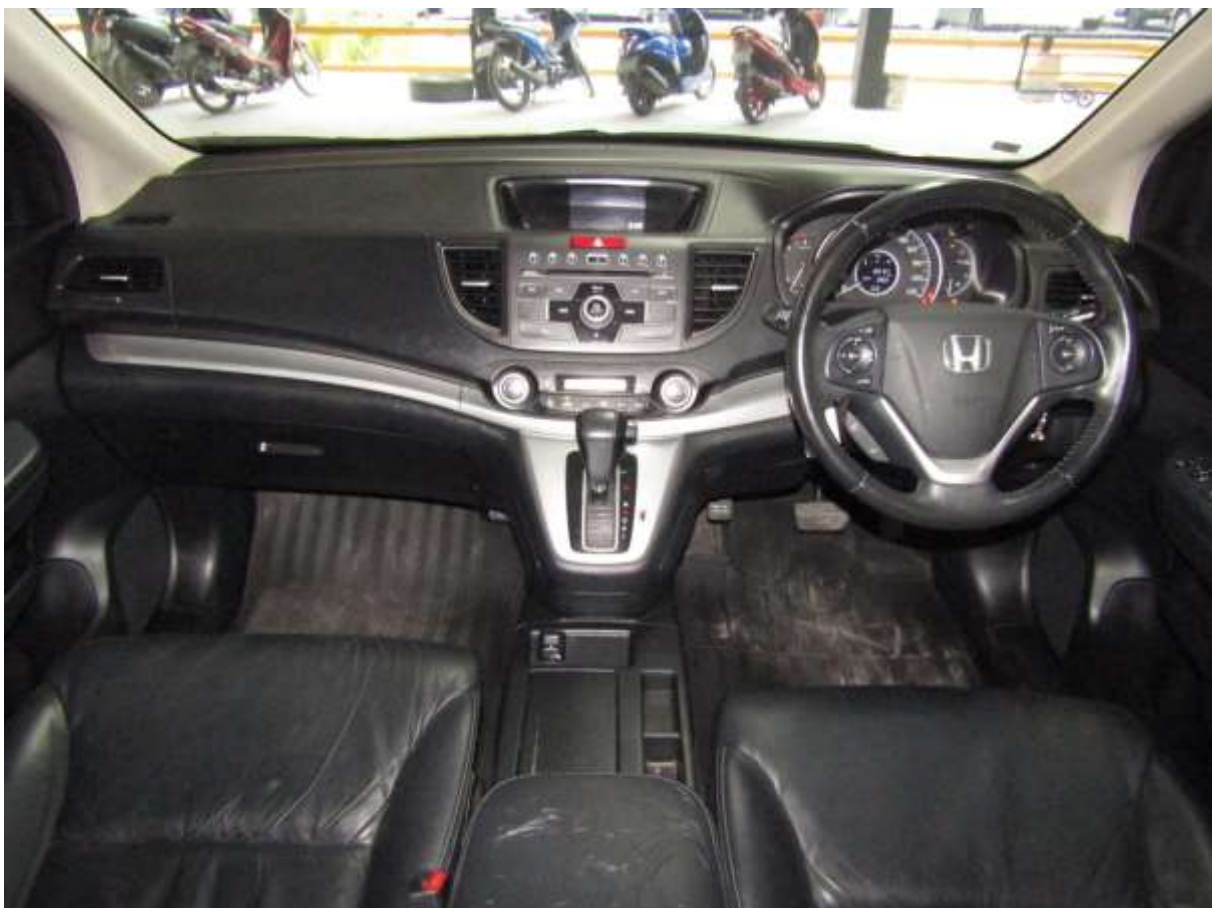
ภาพภายในด้านหน้า หลัง และ จุดบกพร่อง - Interior Visual Details (Front, Rear and/or Defect):

ที่นั่ง สภาพ Seat Appearance	สภาพดีตามอายุการใช้งาน
	การทำงาน การปรับ และการล็อกเบาะ Seat Adjust functional	ทำงานได้ดี
	สภาพ รางได้เบาะ Seat slide adjust rail	สภาพดีตามอายุการใช้งาน
	เข็มขัดนิรภัย Seat Belts	สภาพดีตามอายุการใช้งาน

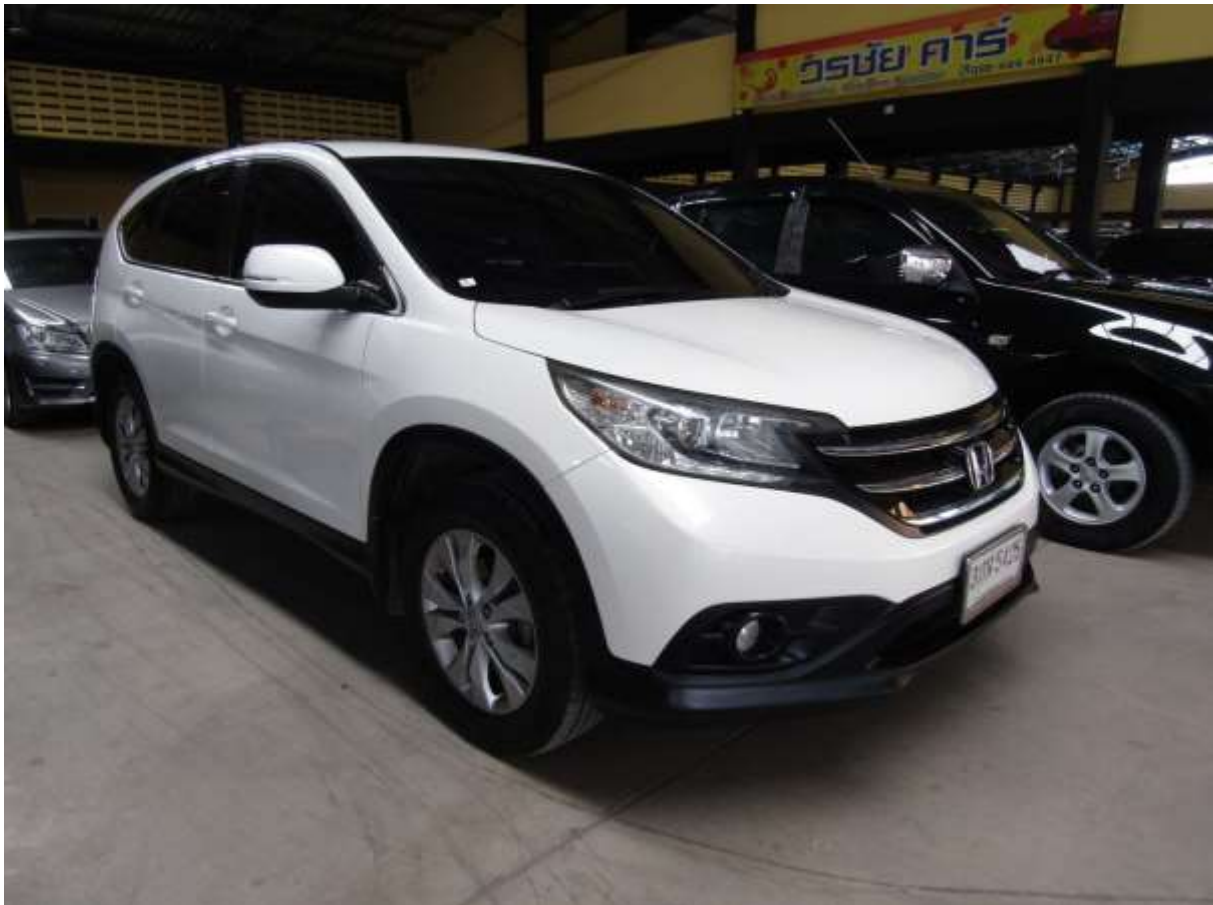
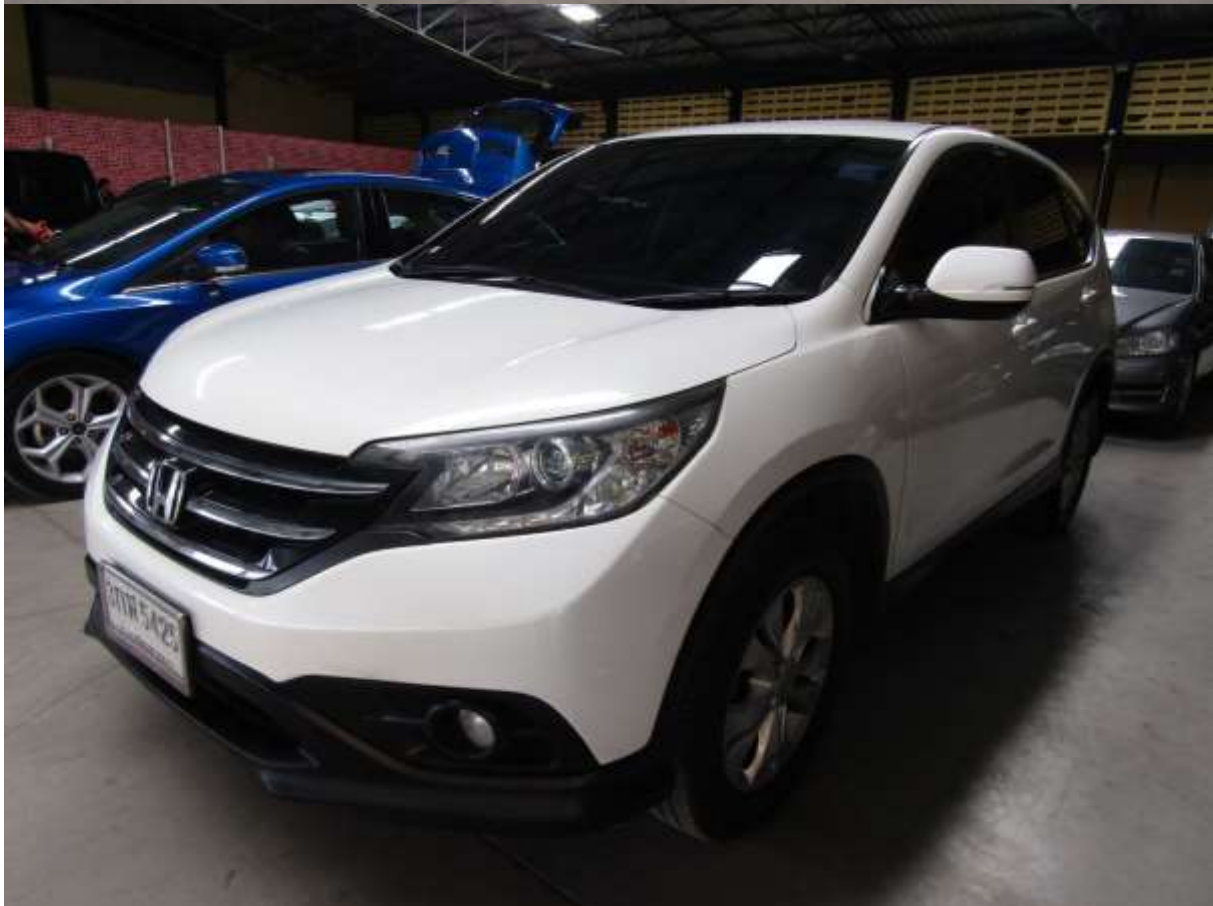
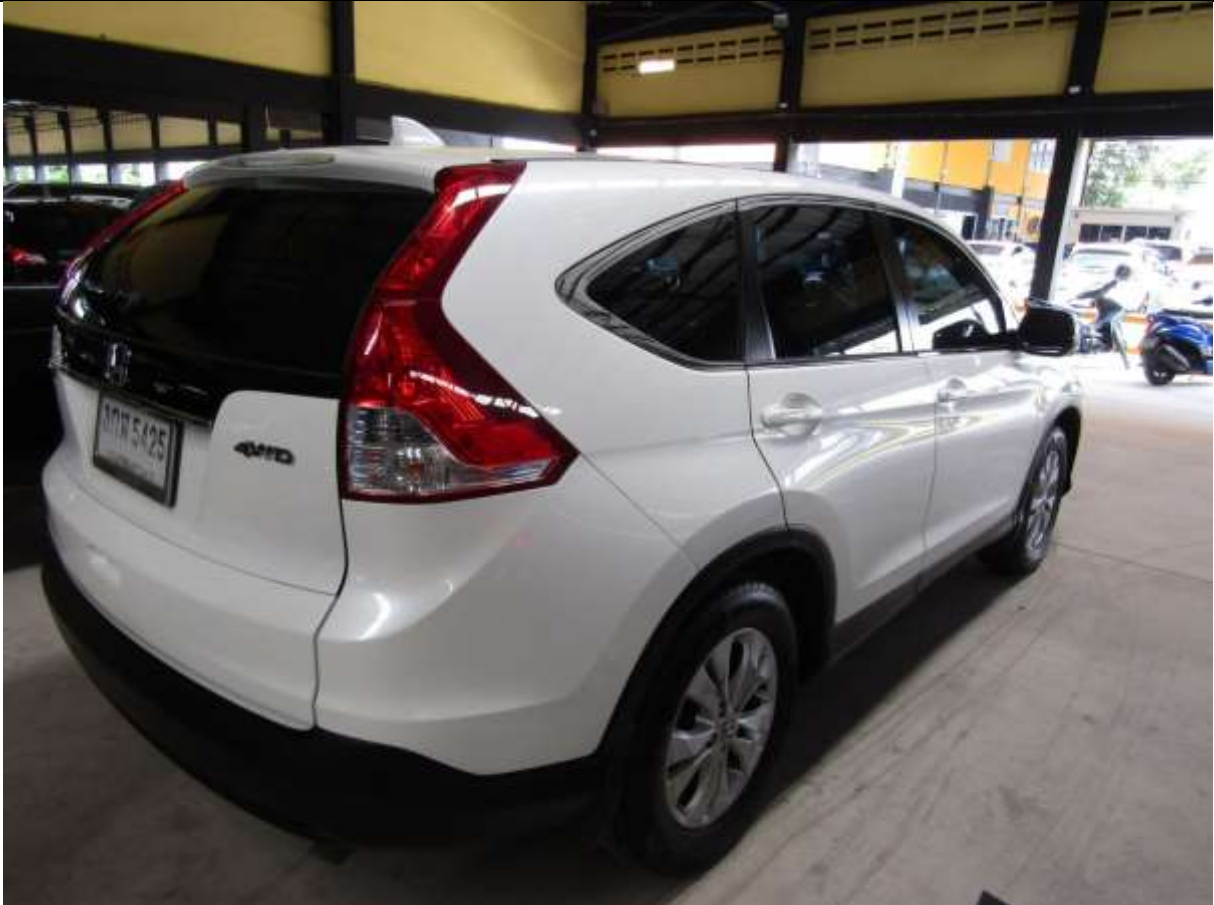
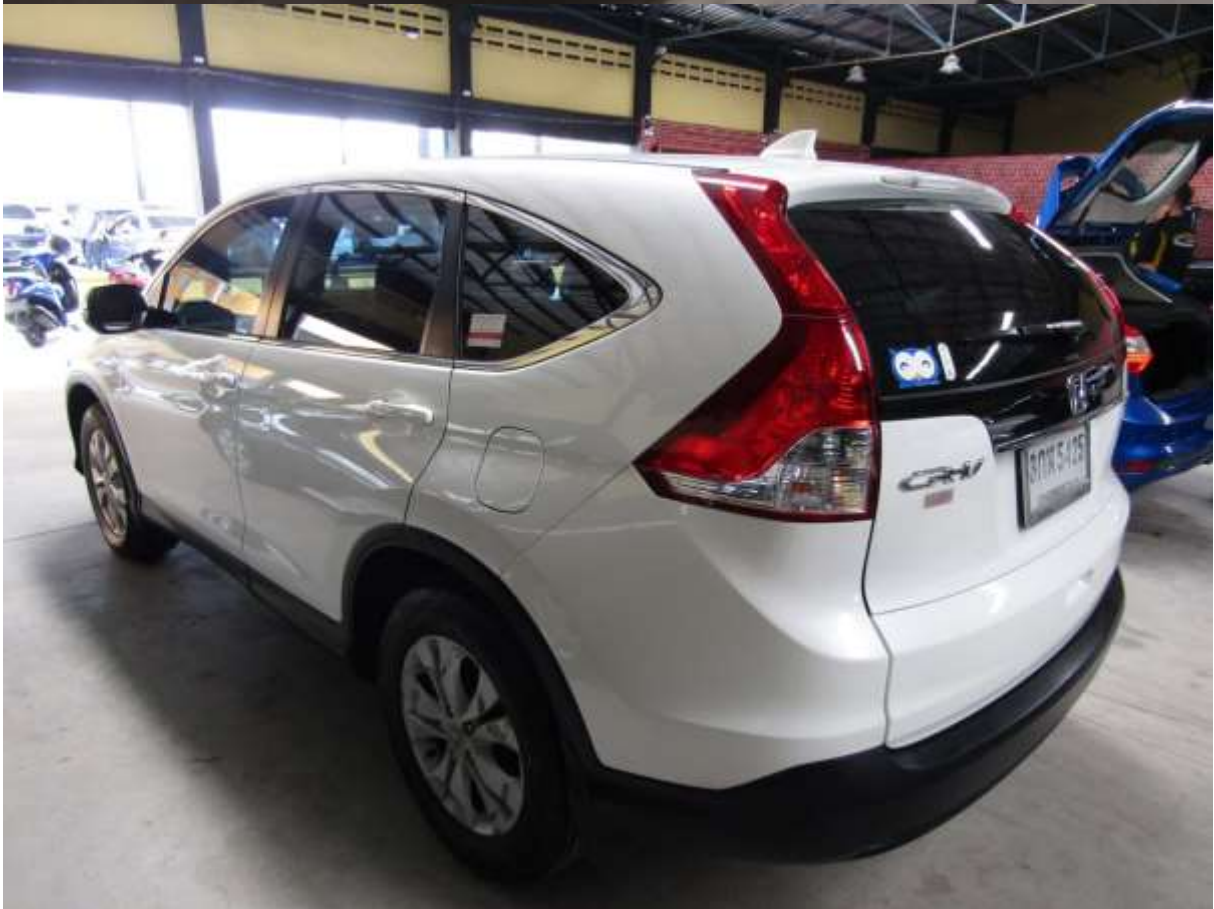
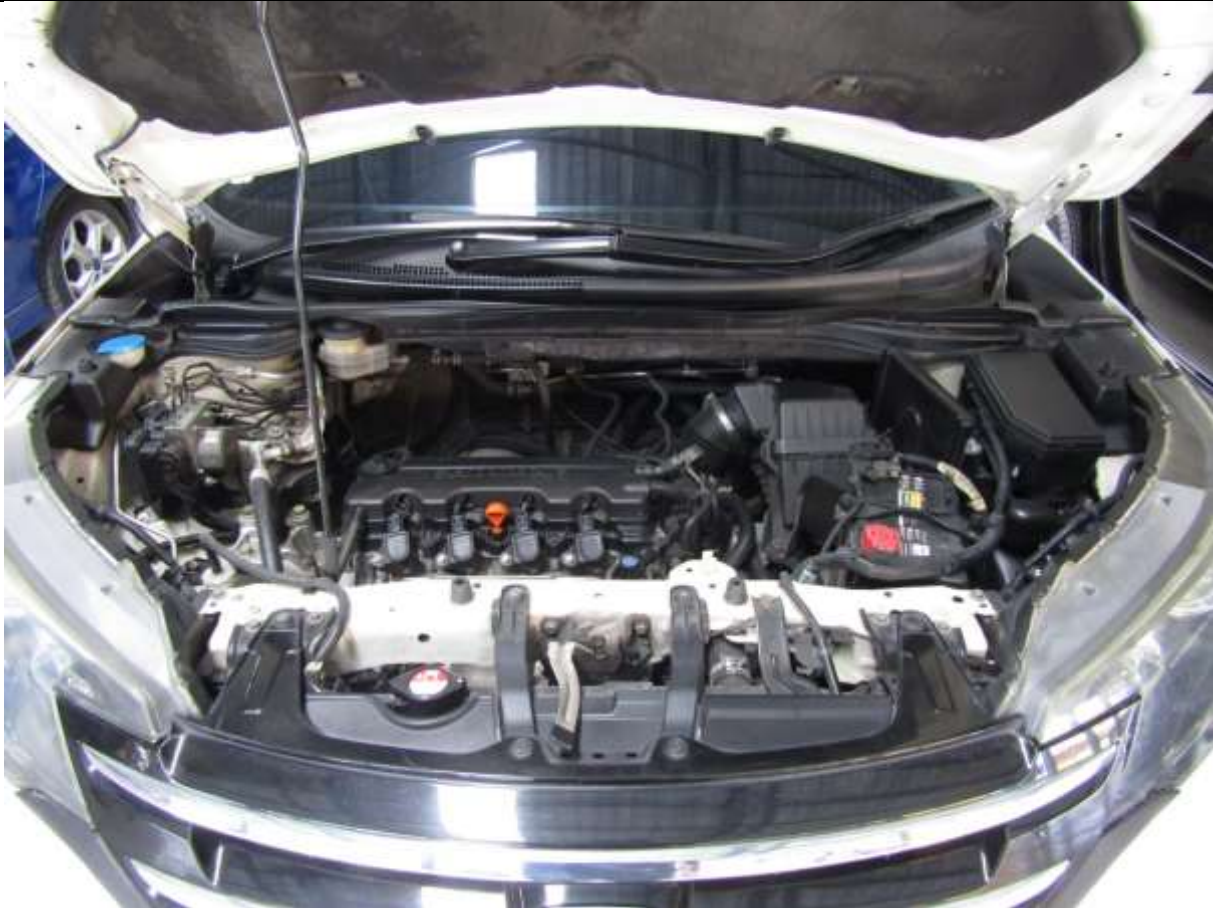
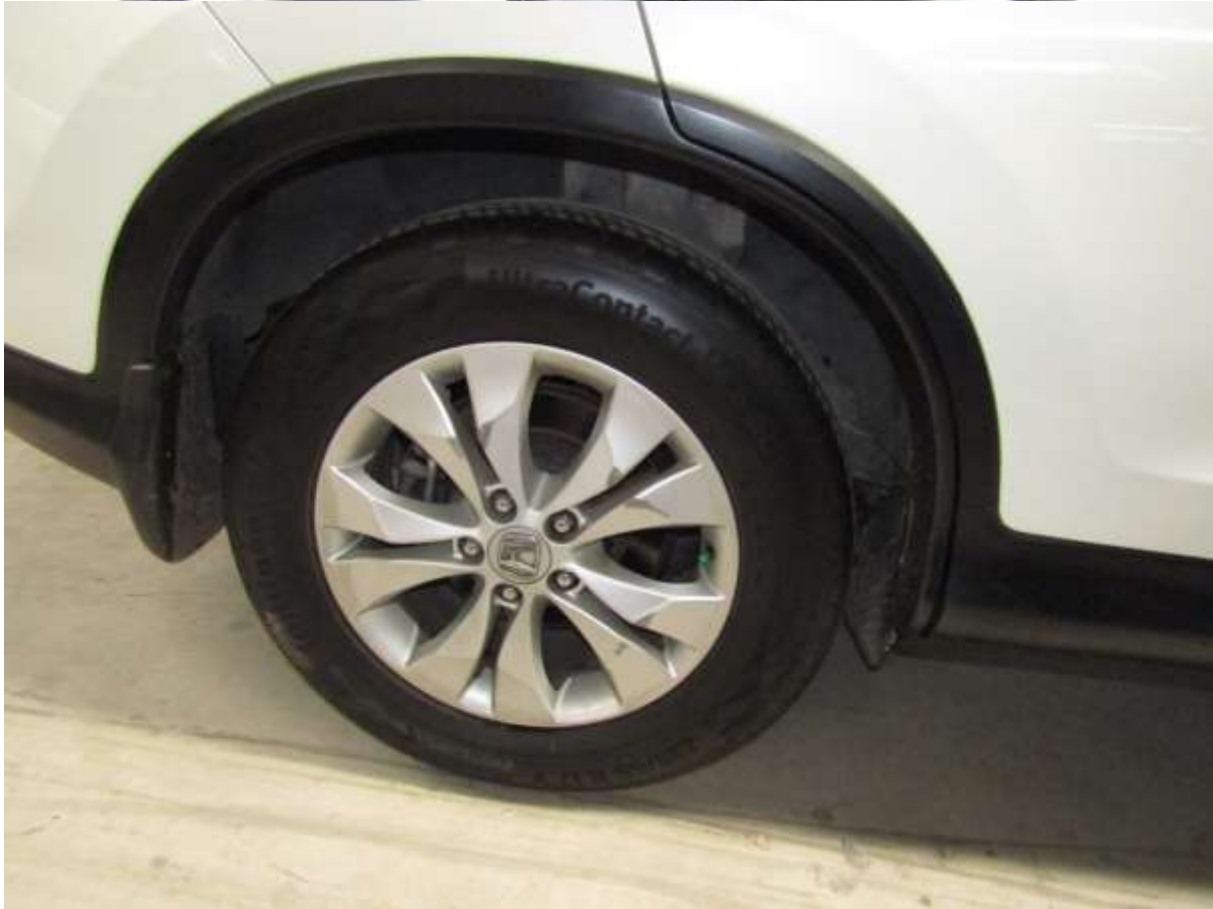
ภาพภายนอก - Exterior Visual Details:

กันชนหน้า Front Bumper	สภาพดี
	คาน รั้งกันชนหน้า (ขวา) Front Side Member (Right) Appearance	สภาพดี
	คาน รั้งกันชนหน้า (ซ้าย) Front Side Member (Left) Appearance	สภาพดี
	ฝากระโปรงหน้ารถ Bonnet	สภาพดี
	กระจกบังลมหน้า Windshield	สภาพดี
	หลังคา Roof	สภาพดี
	สภาพ และการทำงาน หลังคาชั้นรูป หลังคาเปิดประทุน Sunroof/Convertible functional and appearance	N/A
	ประตูหน้าขวา Front Right Door	สภาพดี
	ประตูหลังขวา Rear Right Door	สภาพดี
	ประตูเลื่อนด้านขวา Sliding Right Door	N/A
	บันไดขายน้าด้านขวา Right Rocker Panel	สภาพดี
	ประตูหน้าซ้าย Front Left Door	สภาพดี
	ประตูหลังซ้าย Rear Left Door	สภาพดี
	ประตูเลื่อนด้านซ้าย Sliding Left Door	N/A

บันไดซ้ายน้ำด้านซ้าย Left Rocker Panel	สภาพดี
	ประตูท้าย,ฝากระโปรงท้าย Rear Tail Gate	สภาพดี
	กระจกบังลมหลัง Rear Screen	สภาพดี
	กันชนหลัง Rear Bumper	สภาพดี
	คาน รับกันชนหลัง (ขวา) Rear Side Member (Right) Appearance	สภาพดี
	คาน รับกันชนหลัง (ซ้าย) Rear Side Member (Right) Appearance	สภาพดี
	เสาโครงสร้าง A ขวา Right A-Pillar	สภาพดี
	เสาโครงสร้าง B ขวา Right B-Pillar	สภาพดี
	เสาโครงสร้าง C ขวา Right C-Pillar	สภาพดี
	เสาโครงสร้าง D ขวา Right D-Pillar	N/A
	เสาโครงสร้าง A ซ้าย Left A-Pillar	สภาพดี
	เสาโครงสร้าง B ซ้าย Left B-Pillar	สภาพดี
	เสาโครงสร้าง C ซ้าย Left C-Pillar	สภาพดี
	เสาโครงสร้าง D ซ้าย Left D-Pillar	N/A
	ระบบบังคับเลี้ยว Steering Components	สภาพดีตามอายุการใช้งาน
