# Vehicle Inspection Report

## สรุปผลการตรวจสอบ (Inspection Summary)

ยี่ห้อ/รุ่น (Brand/Model): NISSAN SYLPHY 1.6 V AT	วันที่ตรวจสอบรถยนต์ (Date of Inspection): 09-10-63
หมายเลขตัวถัง (VIN): MNTBBAB17Z0027855	เลขคำขอบริการ (Job No.) : I020/0023-45
หมายเลขเครื่องยนต์ (Engine No.): HR16-992538B	Vehicle Picture:  
ปีที่ผลิต (Build Date): 2016	
สีรถ (Color): เทา	
ระยะการใช้งาน(Mileage): 163,011 กม.	
หมายเลขทะเบียน (No. Plate): 5กท 6132	
วันครบกำหนดชำระภาษี (Registration Expiry): 27 ก.ค. 64	
ชื่อลูกค้า (Customer Name): : REGENT HOME CAR รีเจนท์โฮม คาร์	
ที่อยู่(Address): ราชพฤกษ์	
โทรศัพท์ (Tel): 089-4588661	
สถานที่ตรวจสอบรถ (Inspection Place): REGENT HOME CAR รีเจนท์โฮม คาร์

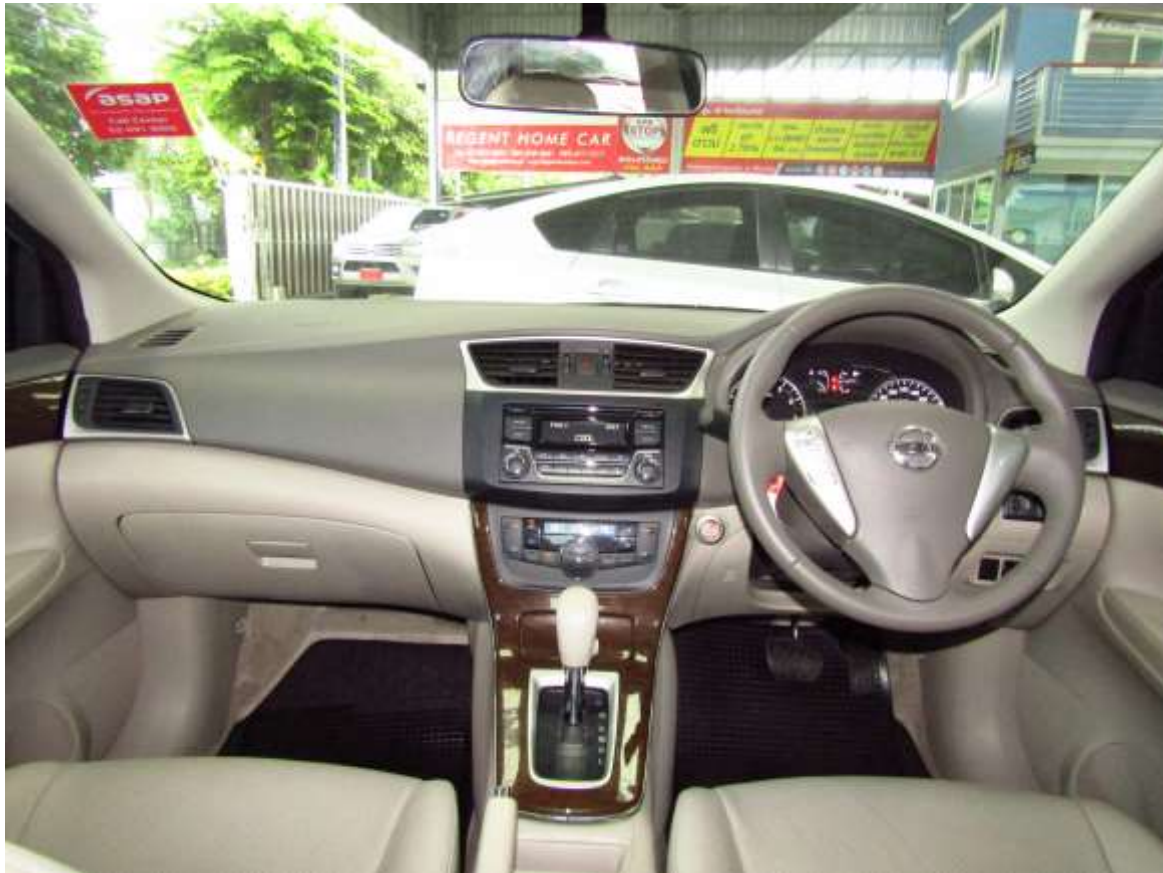
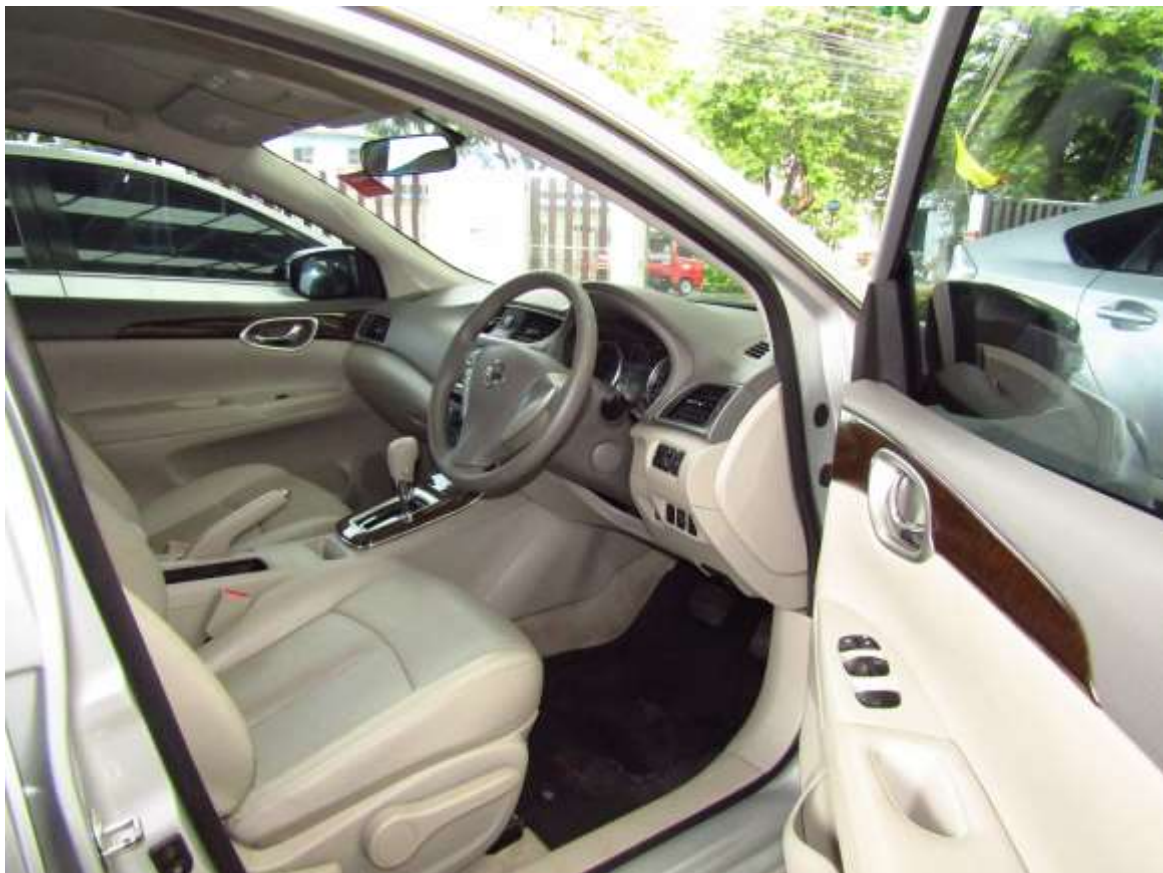
ภาพภายในด้านหน้า หลัง และ จุดบกพร่อง - Interior Visual Details (Front, Rear and/or Defect):

ที่นั่ง สภาพ Seat Appearance	สภาพตามอายุการใช้งาน
	การทำงาน การปรับ และการล็อค เบาะ Seat Adjust functional	ทำงานได้ดี
	สภาพ รางใต้เบาะ Seat slide adjust rail	สภาพตามอายุการใช้งาน
	เข็มขัดนิรภัย Seat Belts	สภาพตามอายุการใช้งาน
	อื่นๆเพิ่มเติม Others	N/A
