Vehicle Inspection Report

สรุปผลการตรวจสอบ (Inspection Summary)

ยี่ห้อ/รุ่น (Brand/Model): BENZ W204 C200 CGi BE	วันที่ตรวจสอบรถยนต์ (Date of Inspection): 30.11.61
หมายเลขตัวถัง (VIN): WDD204048 6L 068139	เลขคำขอบริการ (Job No.): I018/098-030
หมายเลขเครื่องยนต์ (Engine No.): 271860 30 649552	Vehicle Picture:  
ปีที่ผลิต (Build Date): 2013	
สีรถ (Color): ดำ	
ระยะการใช้งาน (Mileage): 88,543 กม.	
หมายเลขทะเบียน (No. Plate): 2กพ 1566	
วันครบกำหนดชำระภาษี (Registration Expiry): 1 ต.ค 62	
ชื่อลูกค้า (Customer Name): วิสารอโต้คาร์ (กาญจนภิเษก)	
ที่อยู่ (Address):	
โทรศัพท์ (Tel):	
สถานที่ตรวจสอบรถ (Inspection Place): วิสารอโต้คาร์ (กาญจนภิเษก)

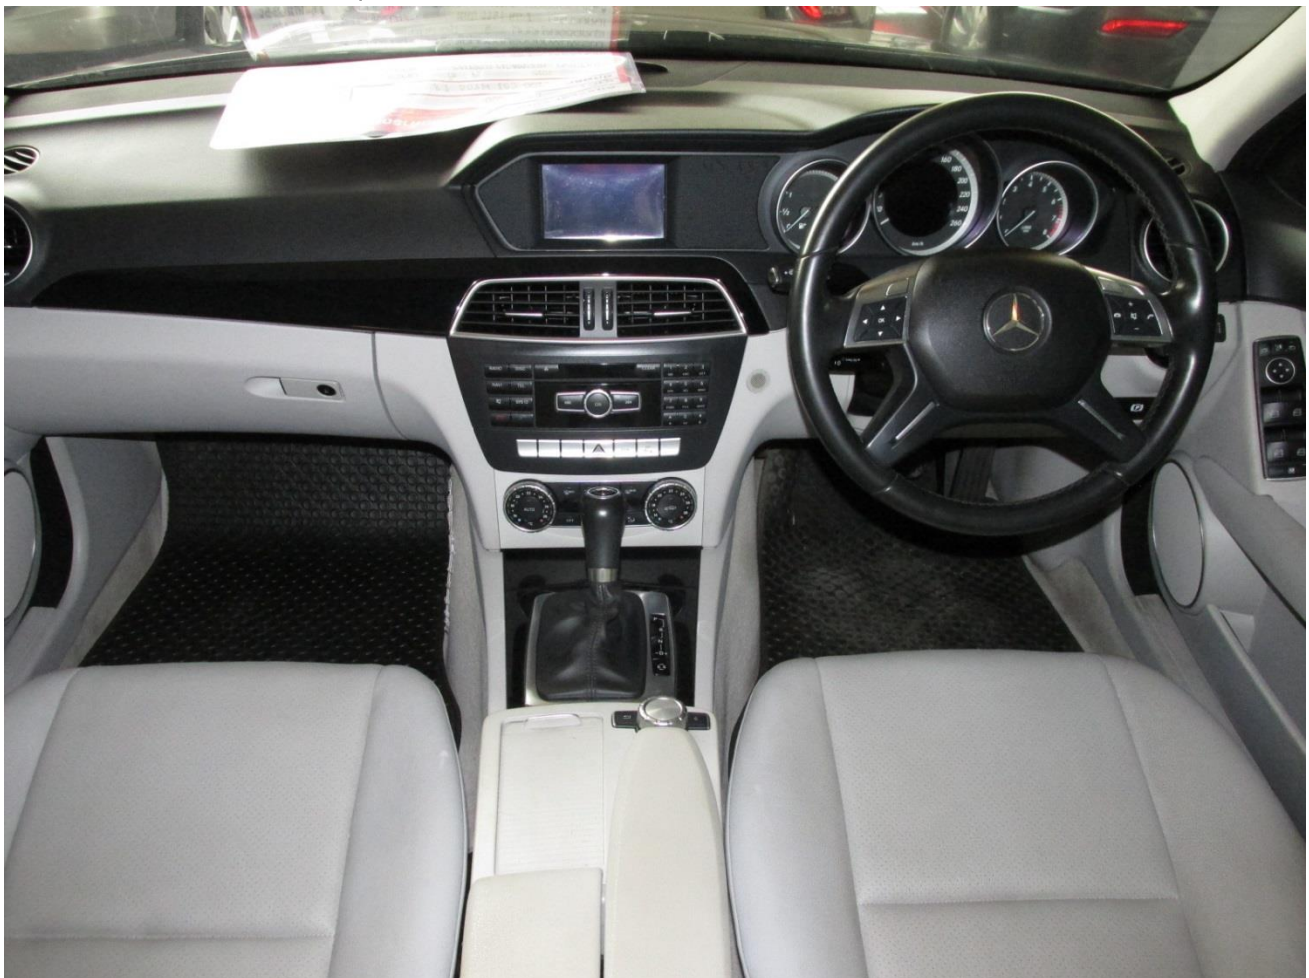
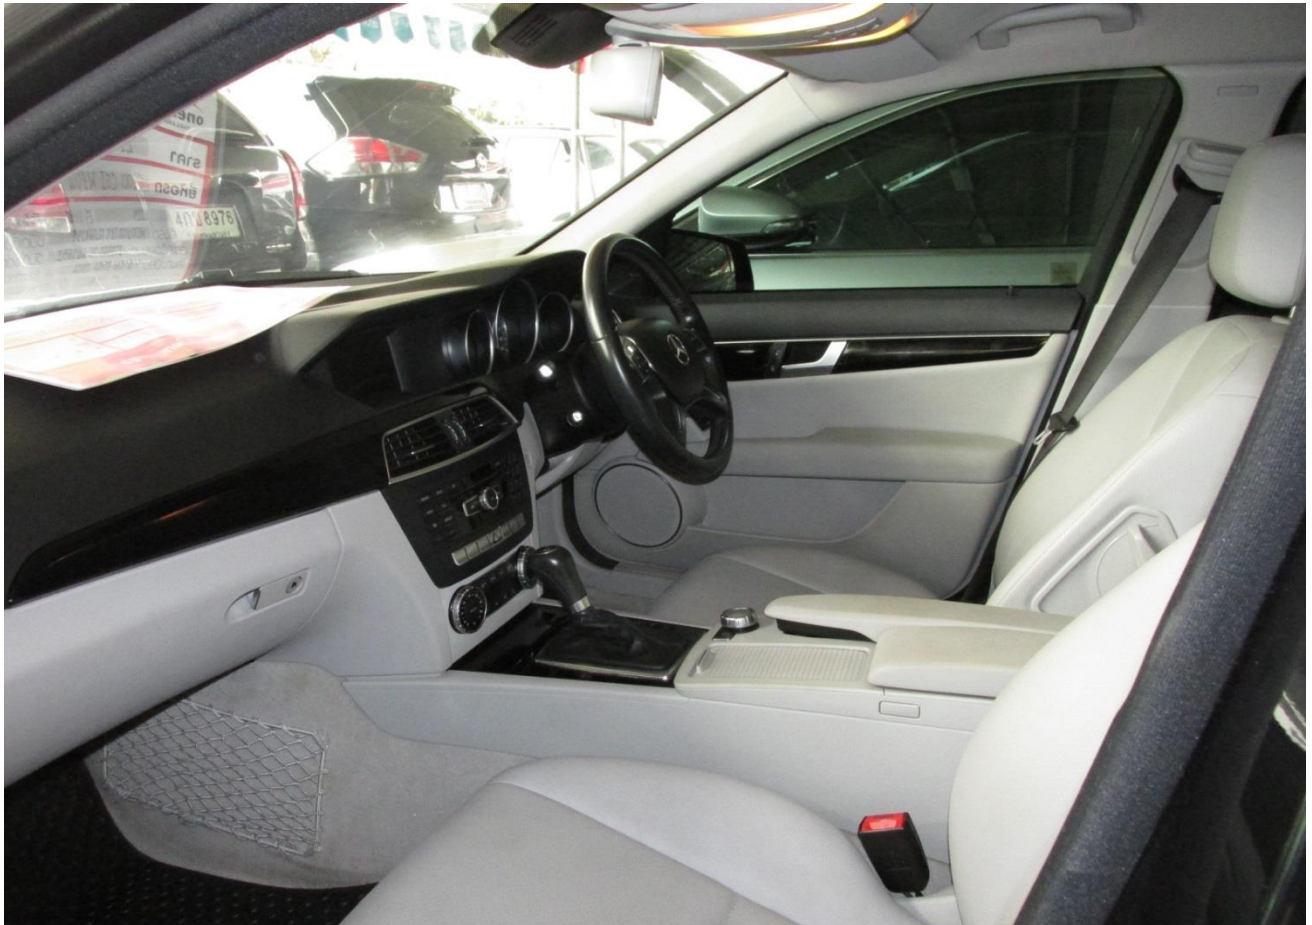
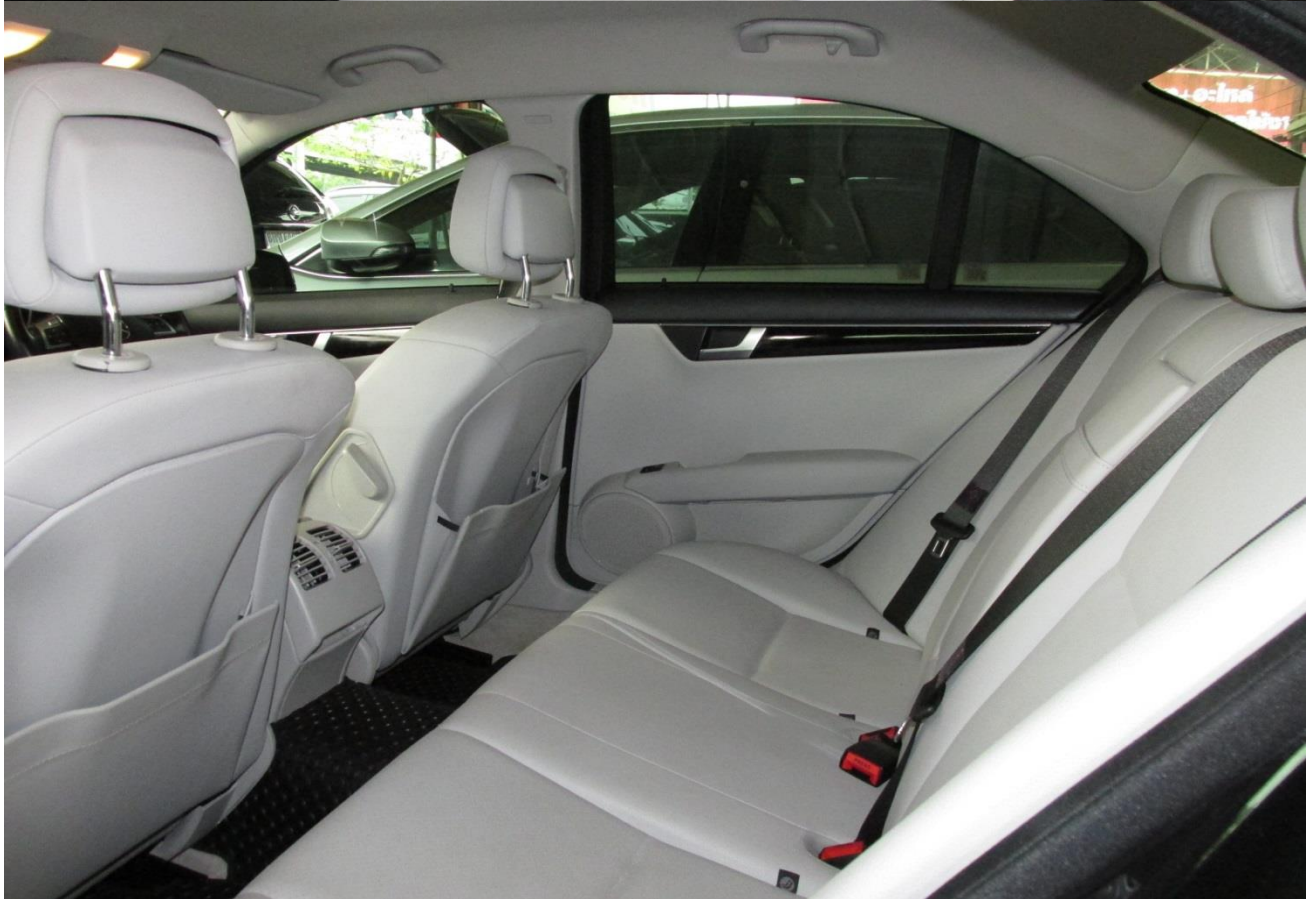
ภาพภายในด้านหน้า หลัง และ จุดบกพร่อง - Interior Visual Details (Front, Rear and/or Defect):

ภาพภายในด้านหน้า หลัง และ จุดบกพร่อง (ต่อ) - Interior Visual Details (Front, Rear and/or Defect) (Continued):

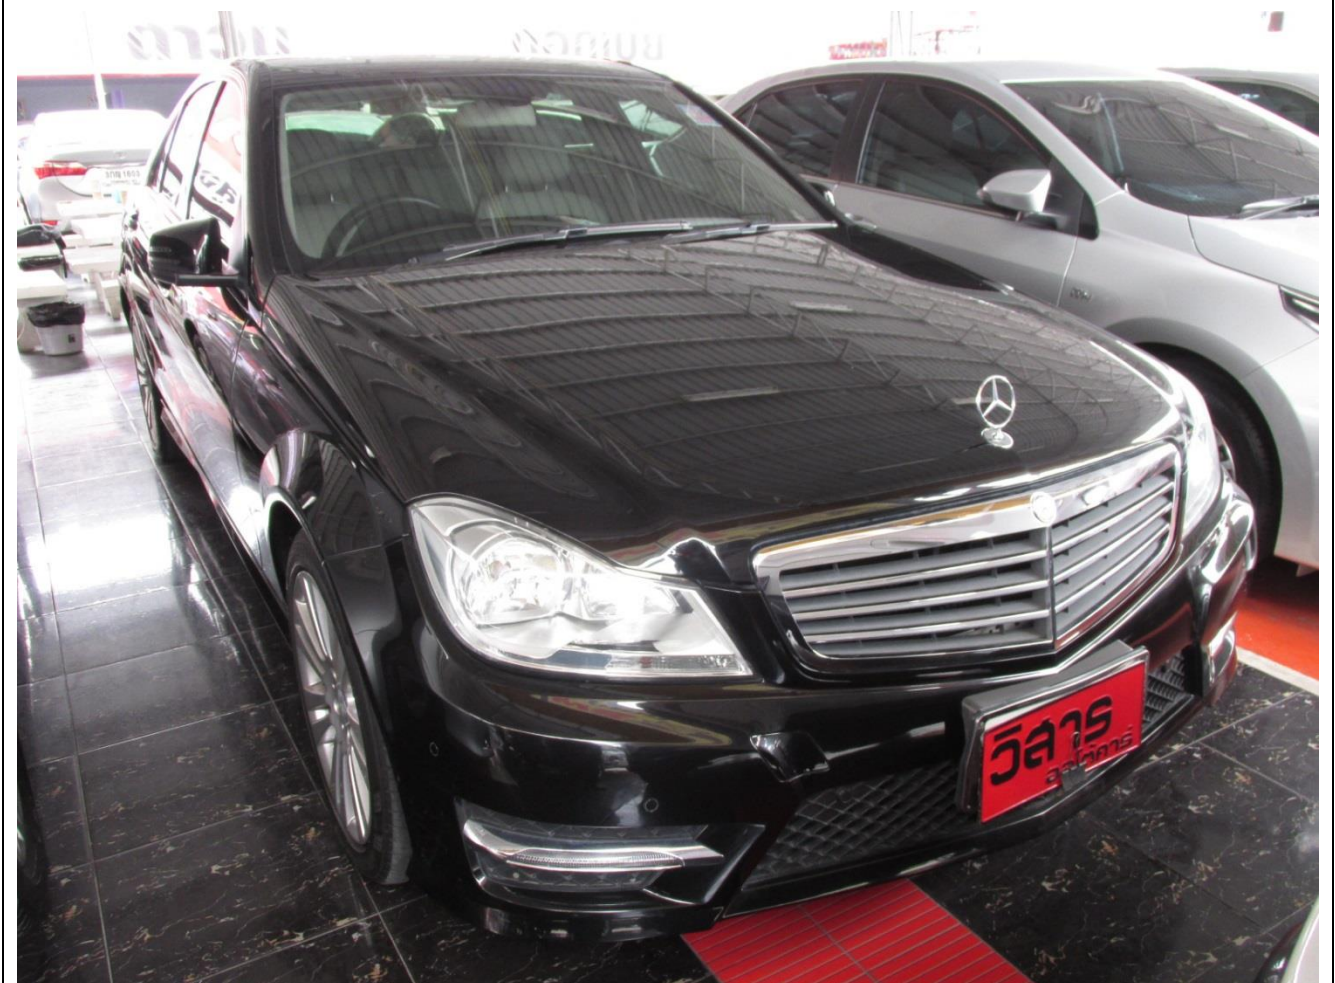
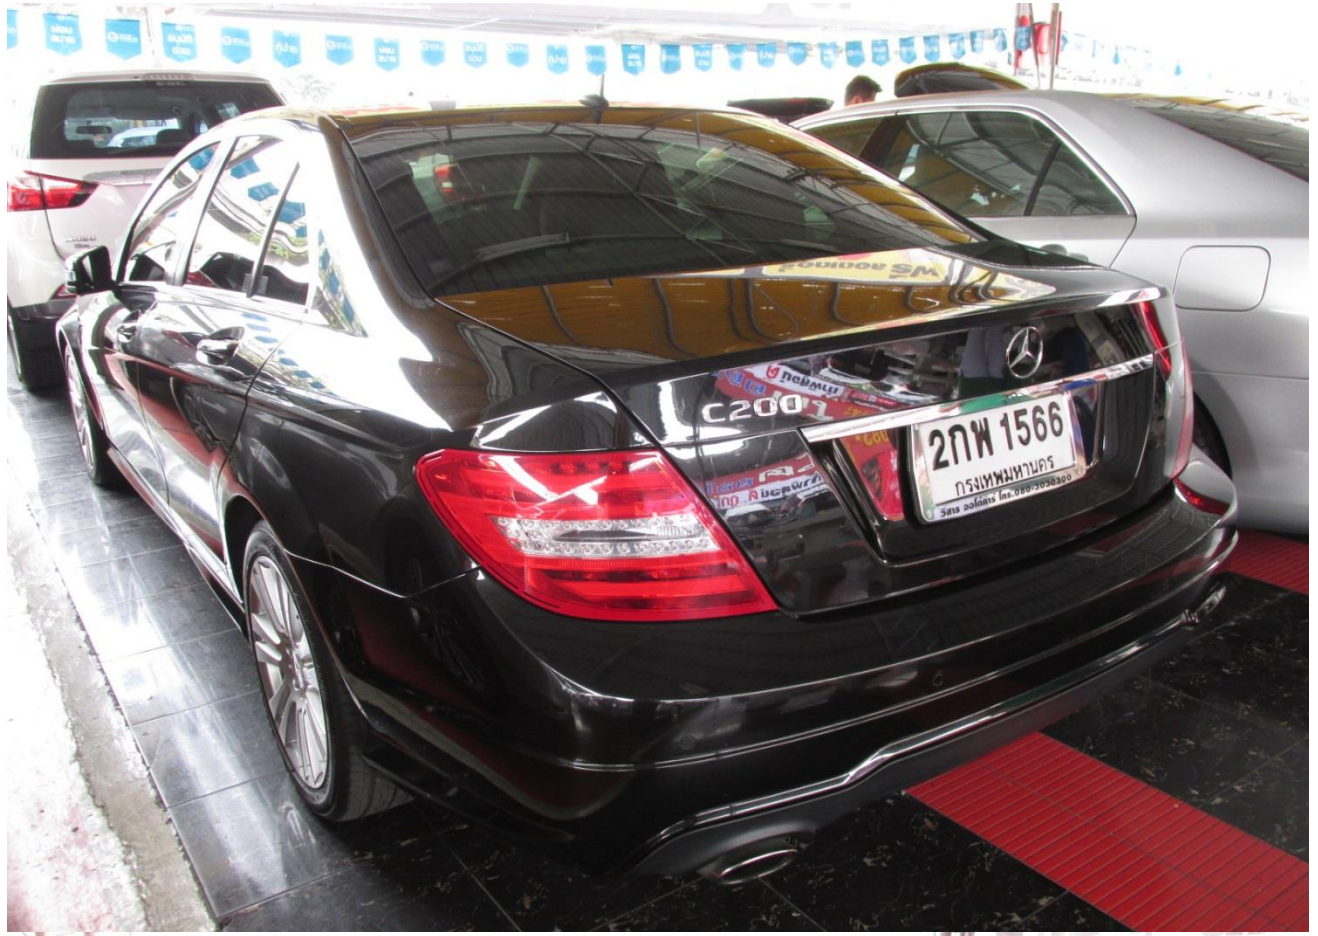
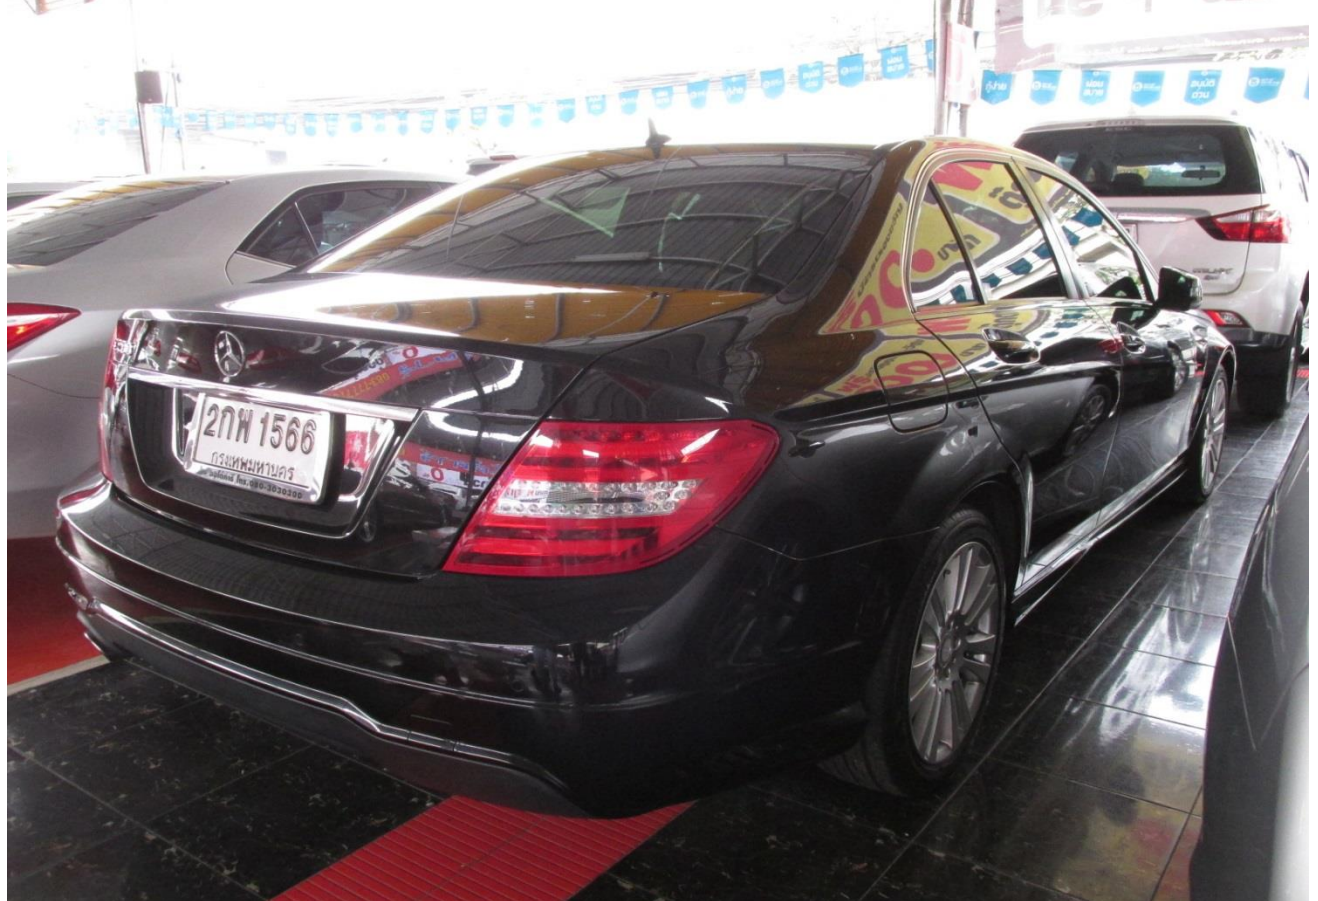
ภาพภายนอก - Exterior Visual Details:

ภาพภายนอก (ต่อ) - Exterior Visual Details (Continued):

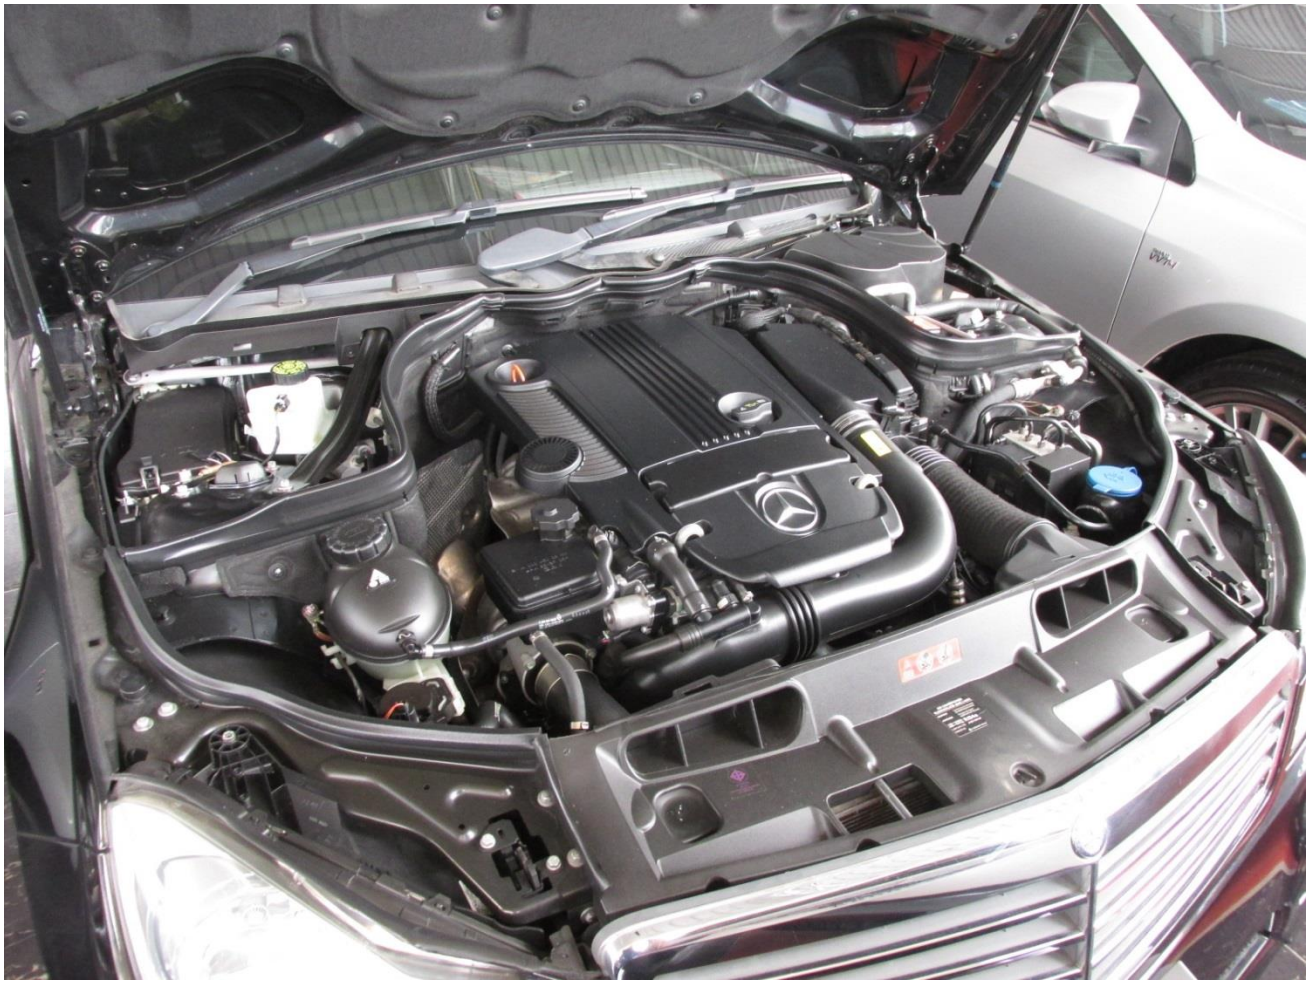
ภาพห้องเครื่อง - Engine Bay Visual Details:

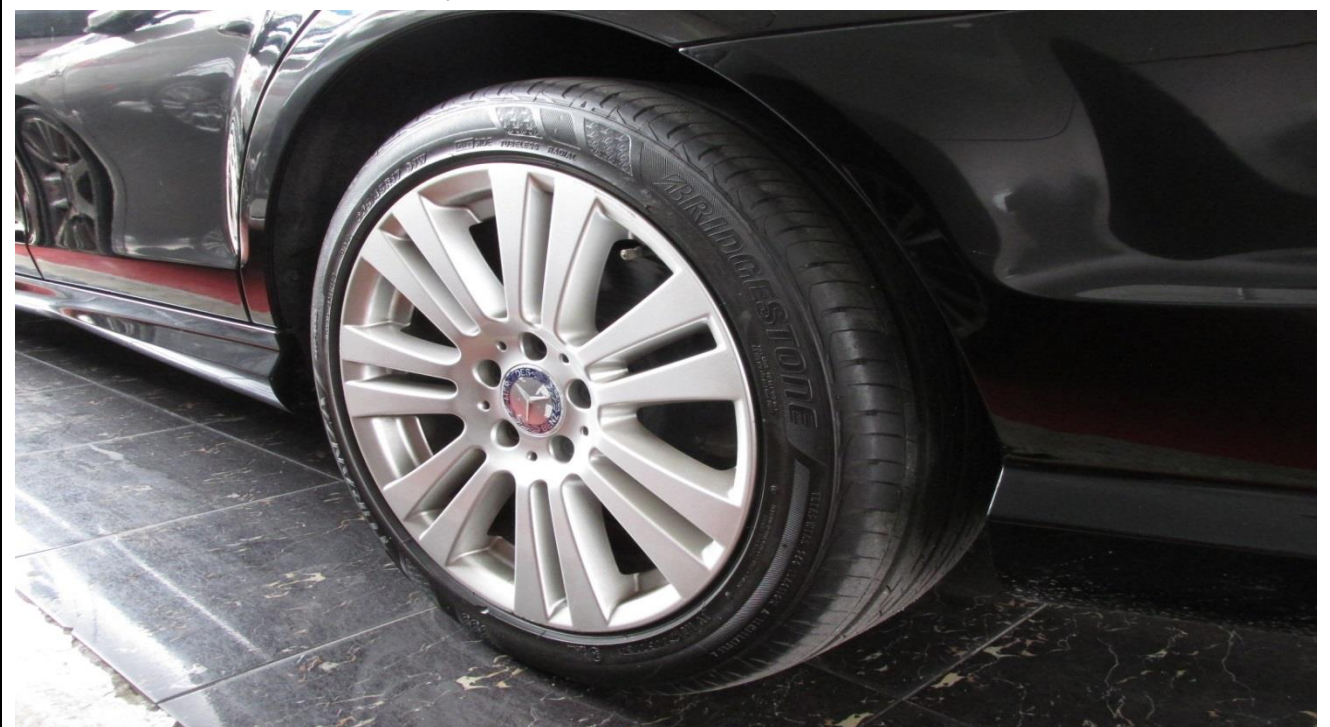
สภาพยางรถยนต์, สปีดคาร์ท/ปี ผลิต Tyres Appearance, Year	5215 ยางแนะนำให้เปลี่ยนใหม่

จานดิสเบรค(หน้า/หลัง) Brake Discs (Front/Rear)	ควรเจียจานเบรคครั้งต่อไปที่เปลี่ยนผ้าเบรค

ภาพโดยรวมของยาง ล้อ และ เบรค - Tyres, Wheels & Brakes Visual Details:

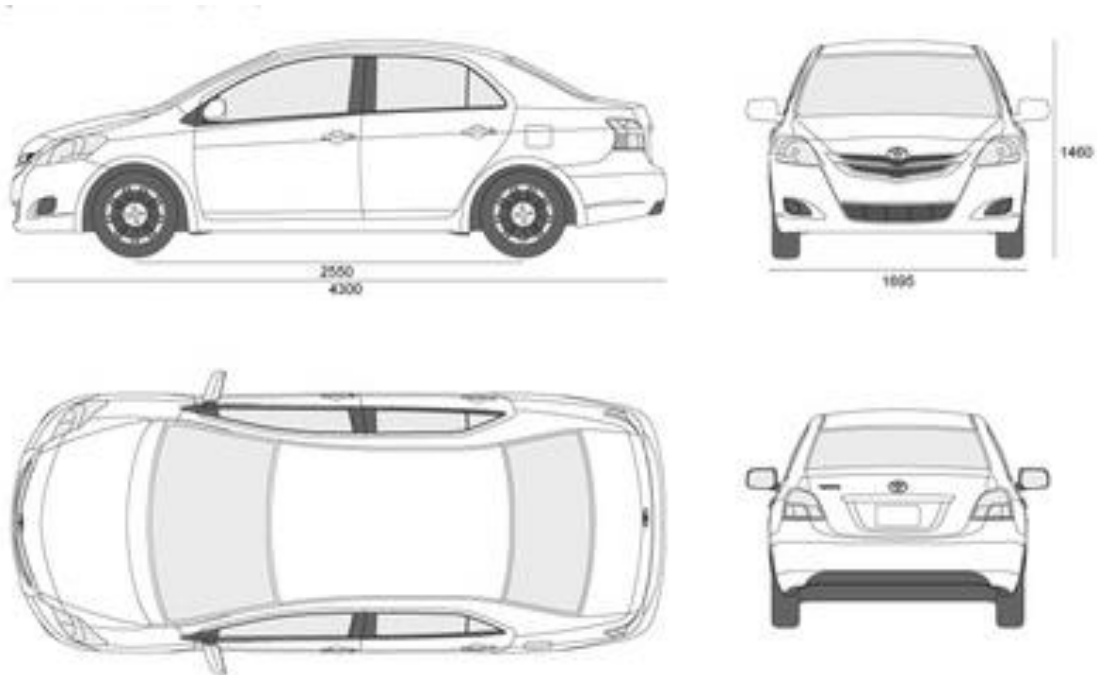
ความหนาสีรอบรถเก๋ง 3,4 และ 5 ประตู - Paint Thickness on 3,4 and 5 door car:

ชิ้นส่วนยานยนต์ (Car Part)	ความหนาสี Paint Thickness (µm)			
	P1	P2	P3	Average
Front Wing (RH)	141	117	122	127
Front Wing (LH)	76	79	74	76
Front Door (RH)	166	152	158	159
Front Door (LH)	88	91	95	91
Rear Door (RH)	156	185	170	170
Rear Door (LH)	77	80	89	82

ชิ้นส่วนยานยนต์ (Car Part)	ความหนาสี Paint Thickness (µm)			
	P1	P2	P3	Average
Rear Wing (RH)	183	179	160	174
Rear Wing (LH)	88	92	96	92
Front Bumper	-	-	-	-
Rear Bumper	-	-	-	-
Bonnet	143	175	160	159
Roof	76	72	86	78
Boot/Tail Gate	175	116	121	137
