I021/0014-60

Aug 9, 2021

HONDA CIVIC 1.8 FC E i-VTEC Sedan

Vehicle Inspection Report สรุปผลการตรวจสภาพรถ (Inspection Summary)

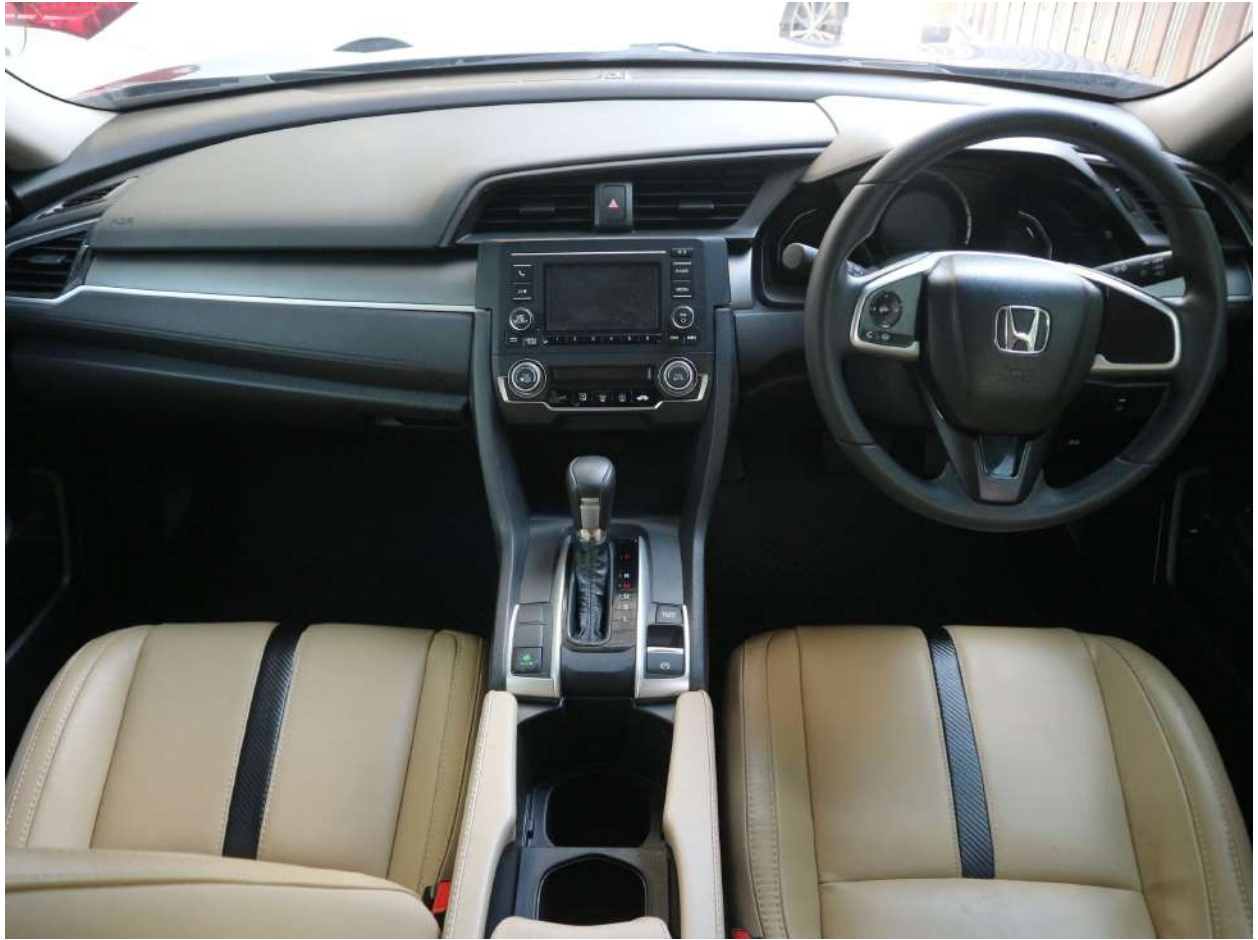
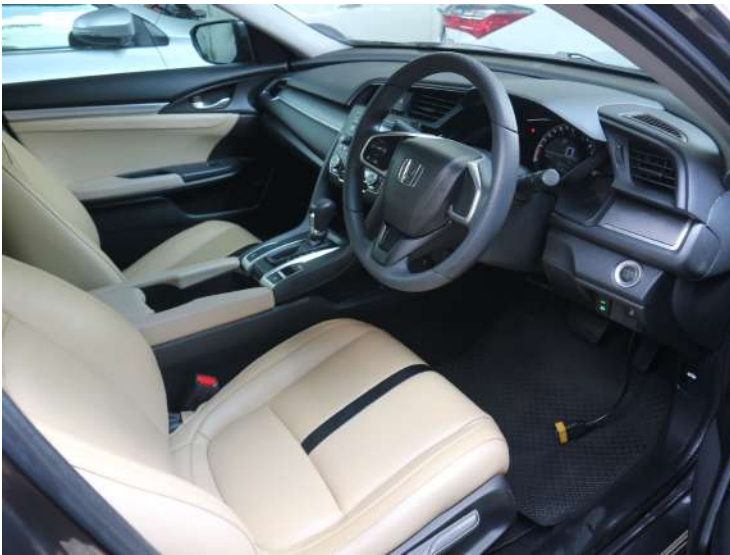
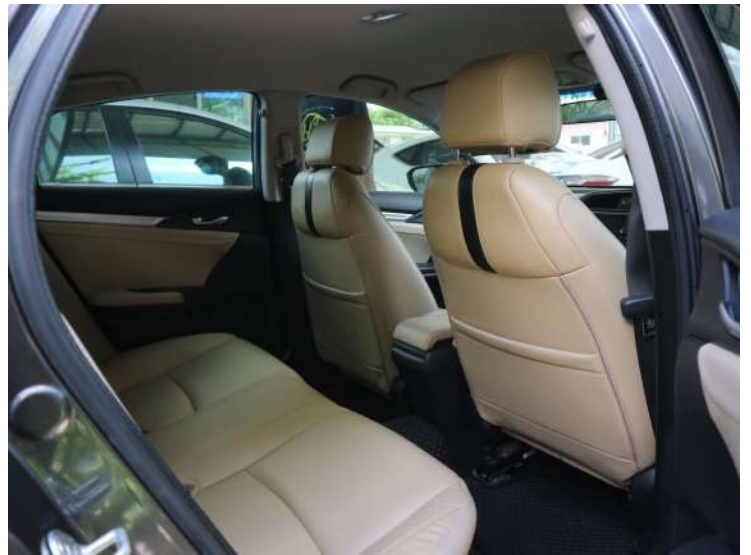
ภาพภายใน

รถสภาพดี โครงสร้างไม่เคยเกิดอุบัติเหตุไม่เคยจมน้ำและไฟไหม้

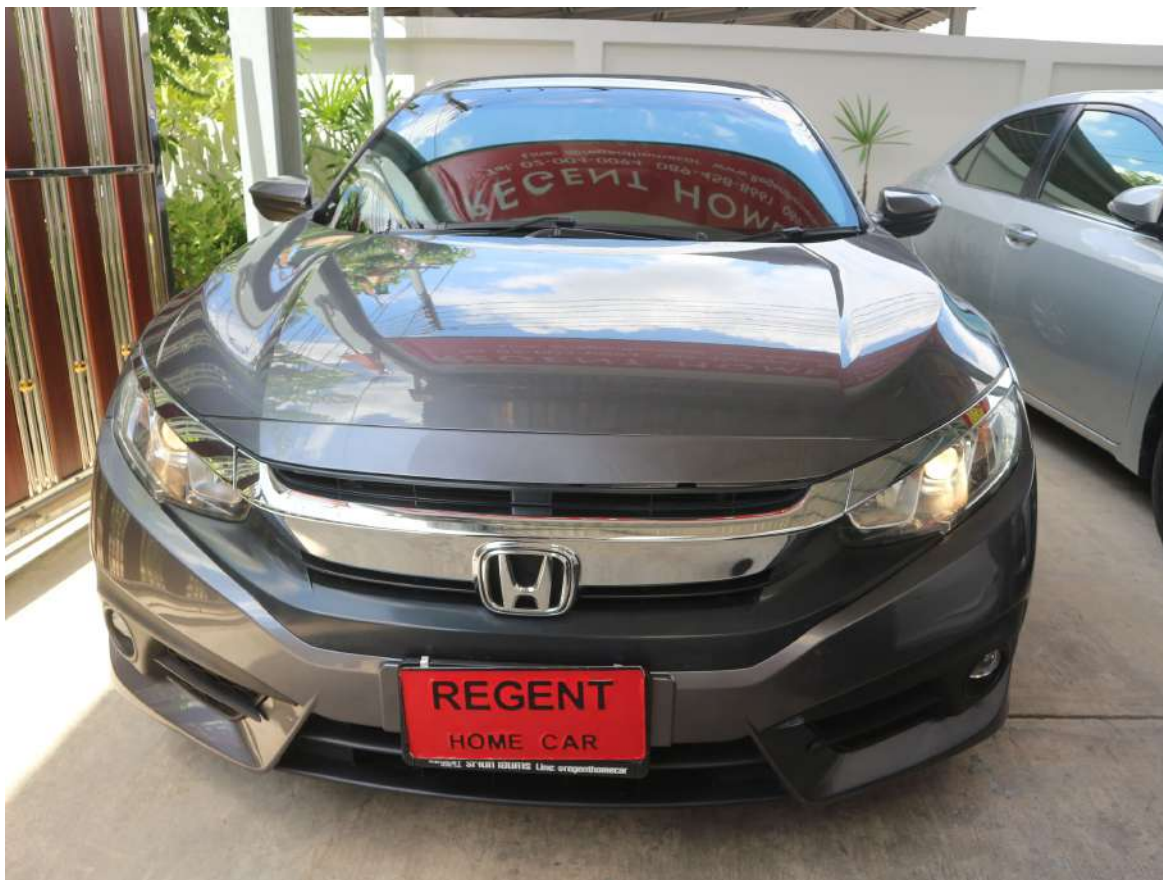
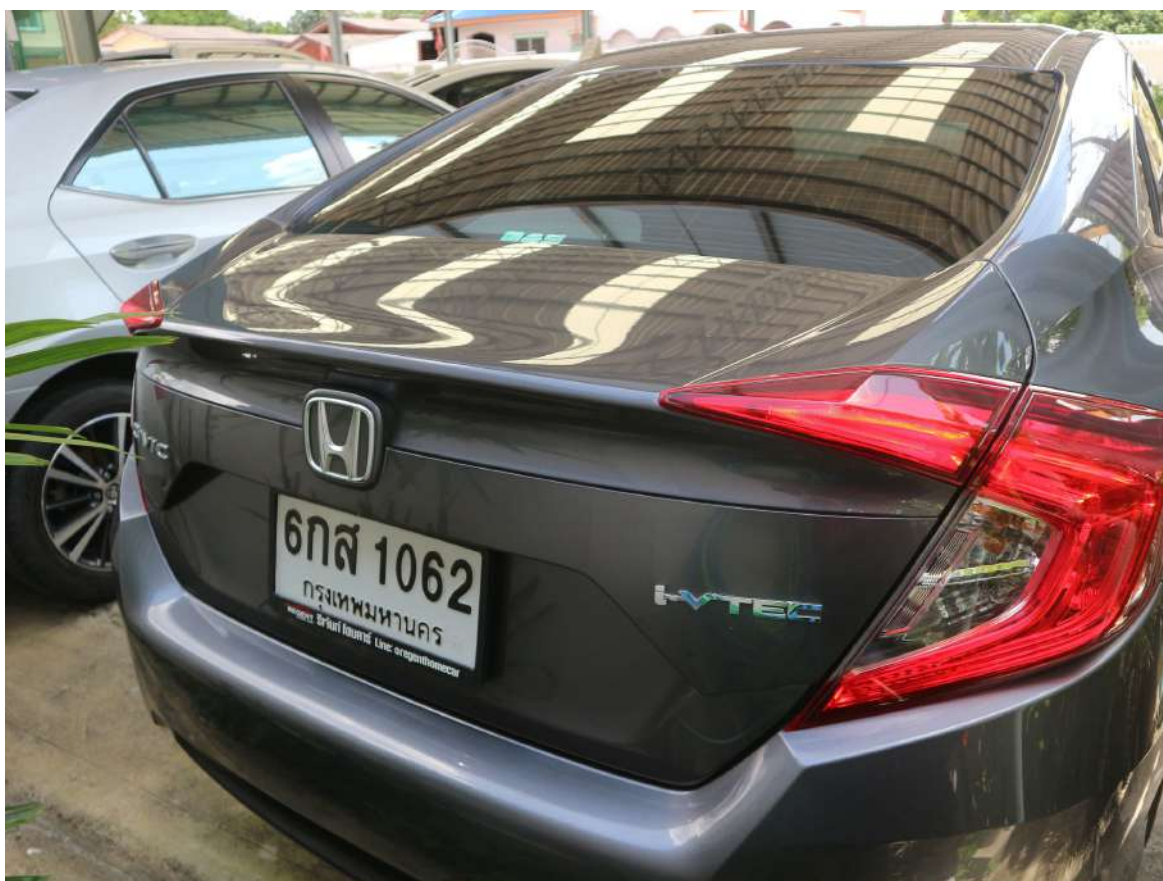
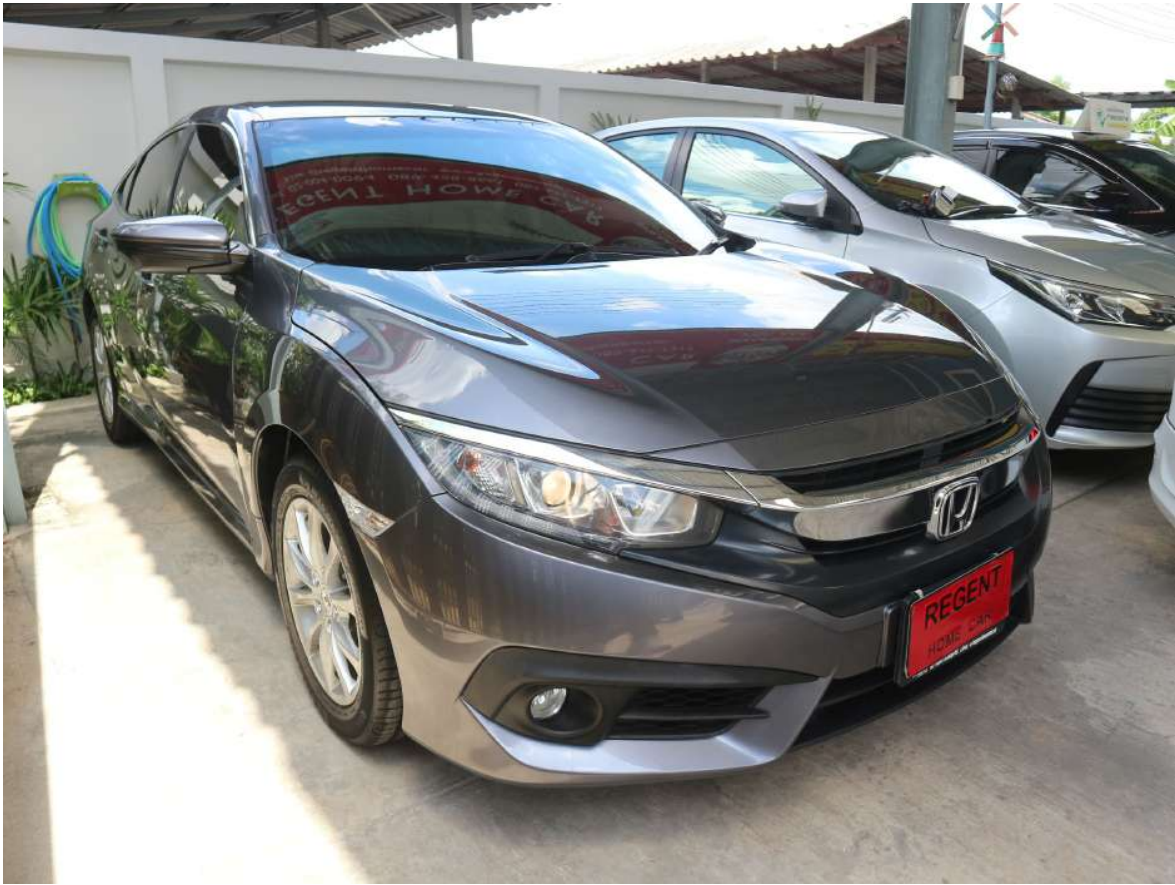
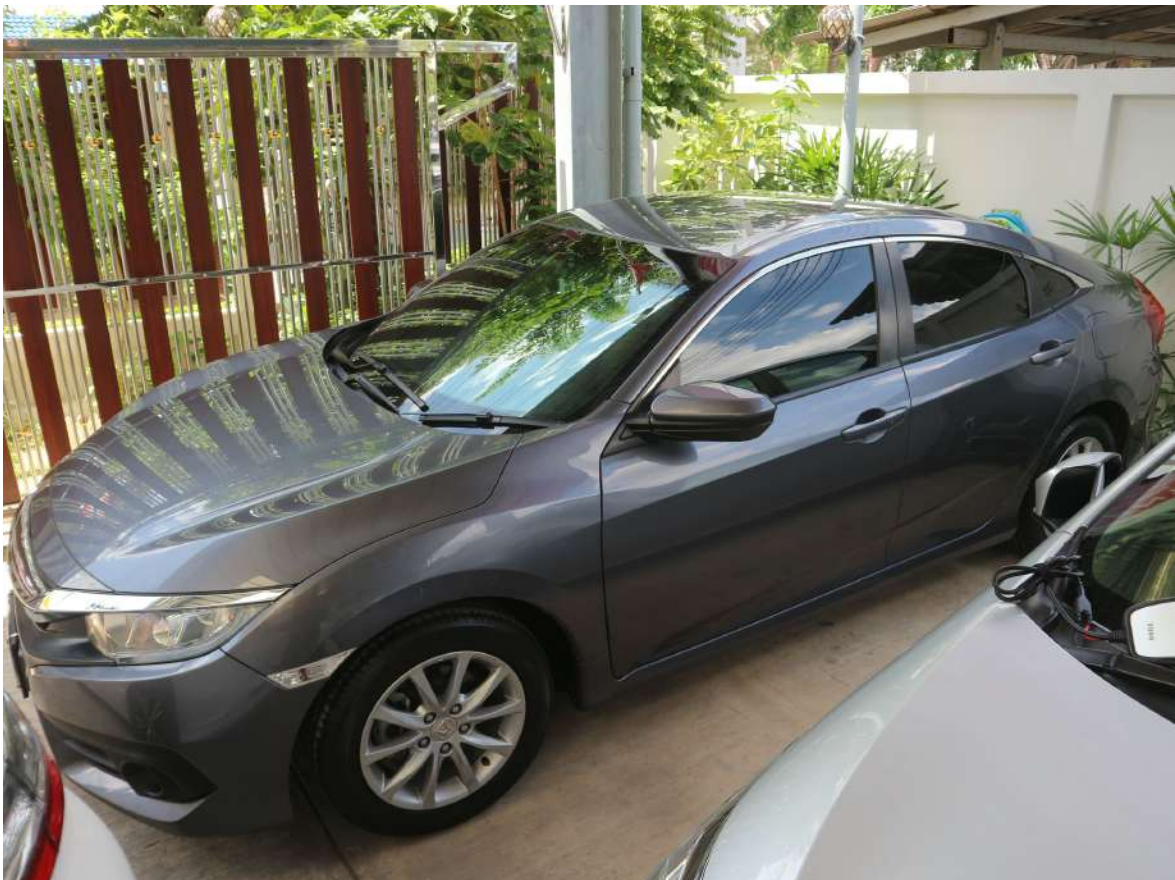
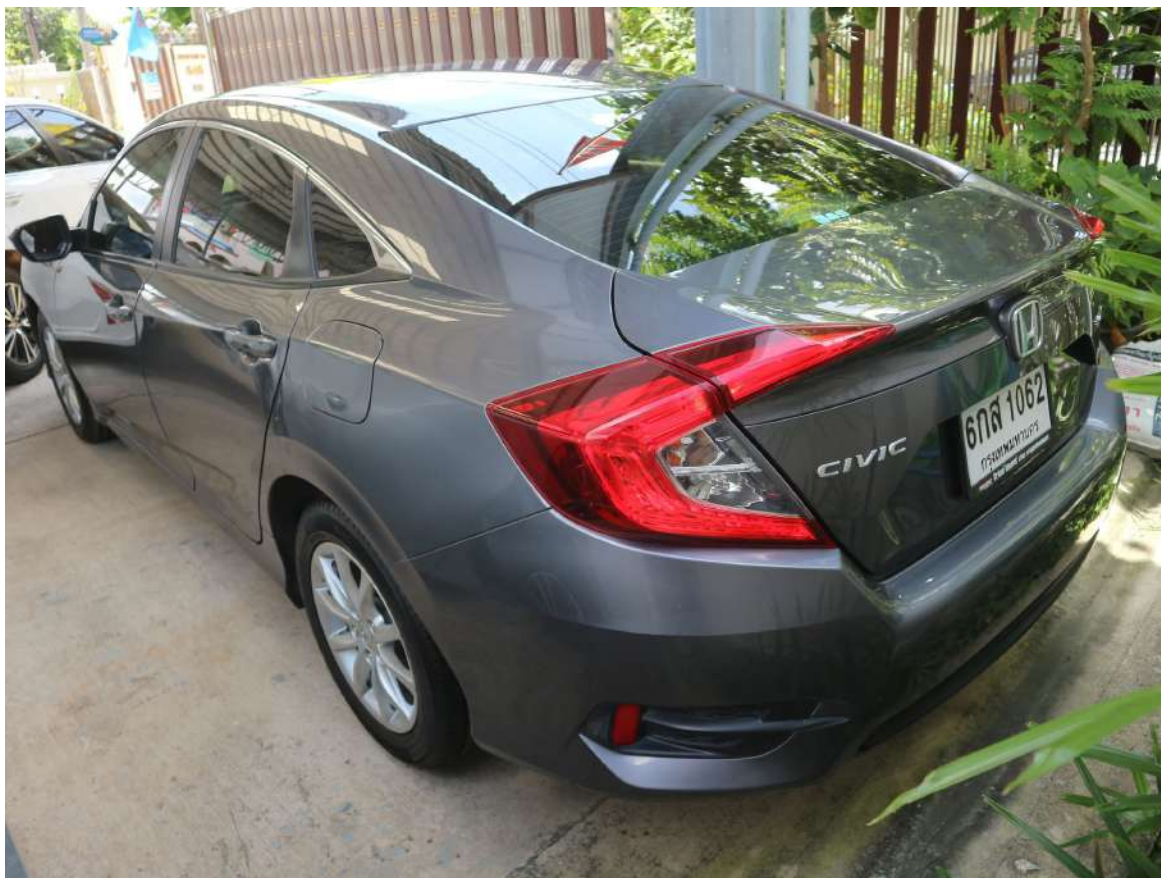
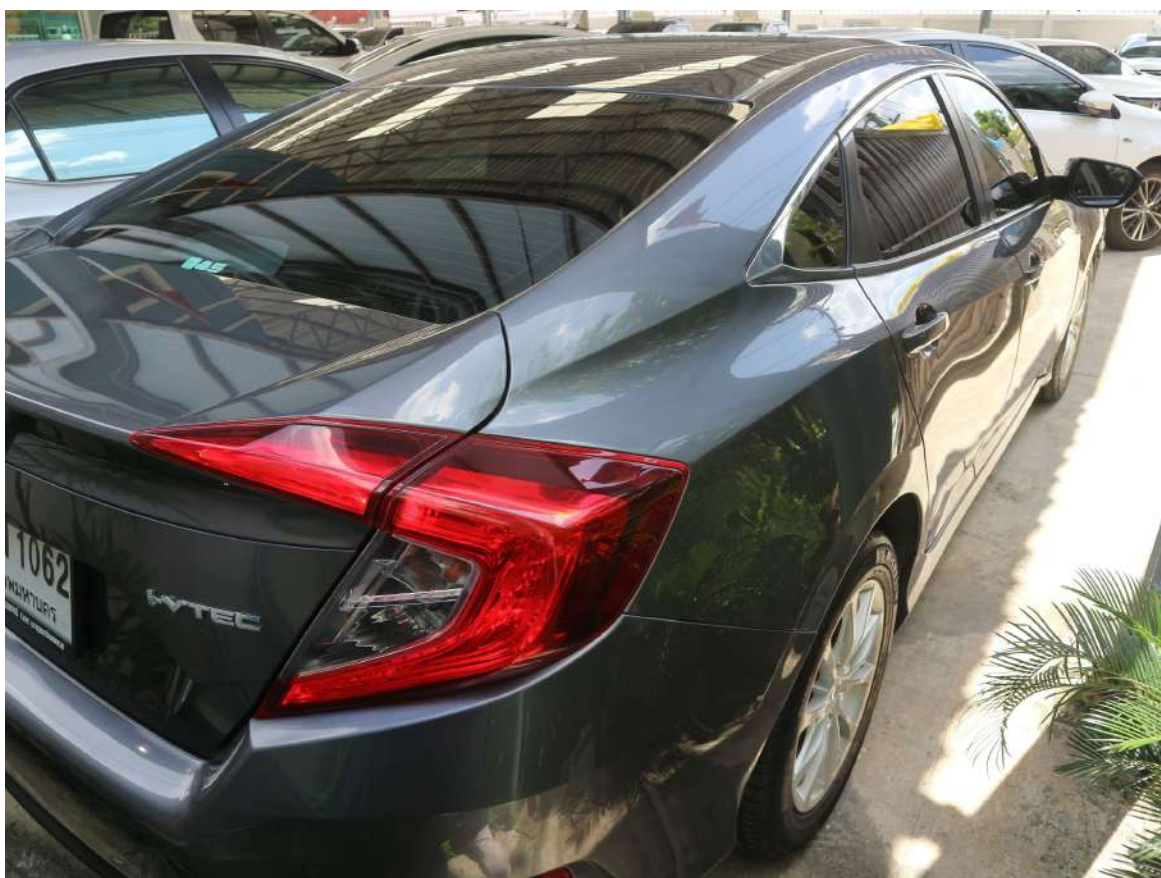
ภาพภายนอก

รถสภาพดี โครงสร้างไม่เคยเกิดอุบัติเหตุไม่เคยจมน้ำและไฟไหม้

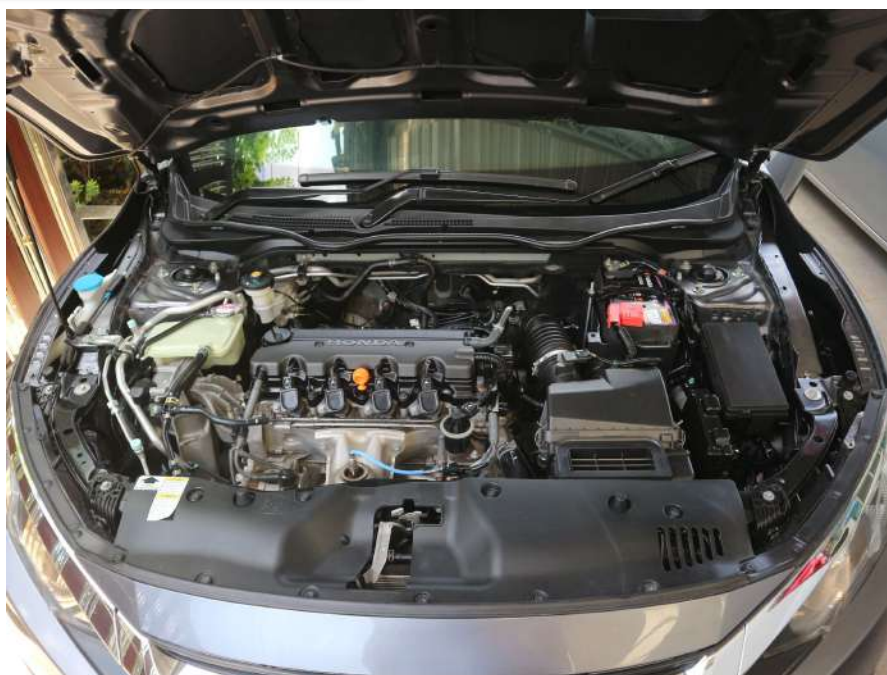
ภาพห้องเครื่อง

รถสภาพดี พร้อมใช้งาน โครงสร้างไม่เคยเกิดอุบัติเหตุไม่เคยจมน้ำและไฟไหม้

Voltage	12.73	V
Rating	420	CCA
Current	404	CCA
Internal resistance	6.71	mΩ
State of Charge	93	%
State of Health	87	%
Status	Great

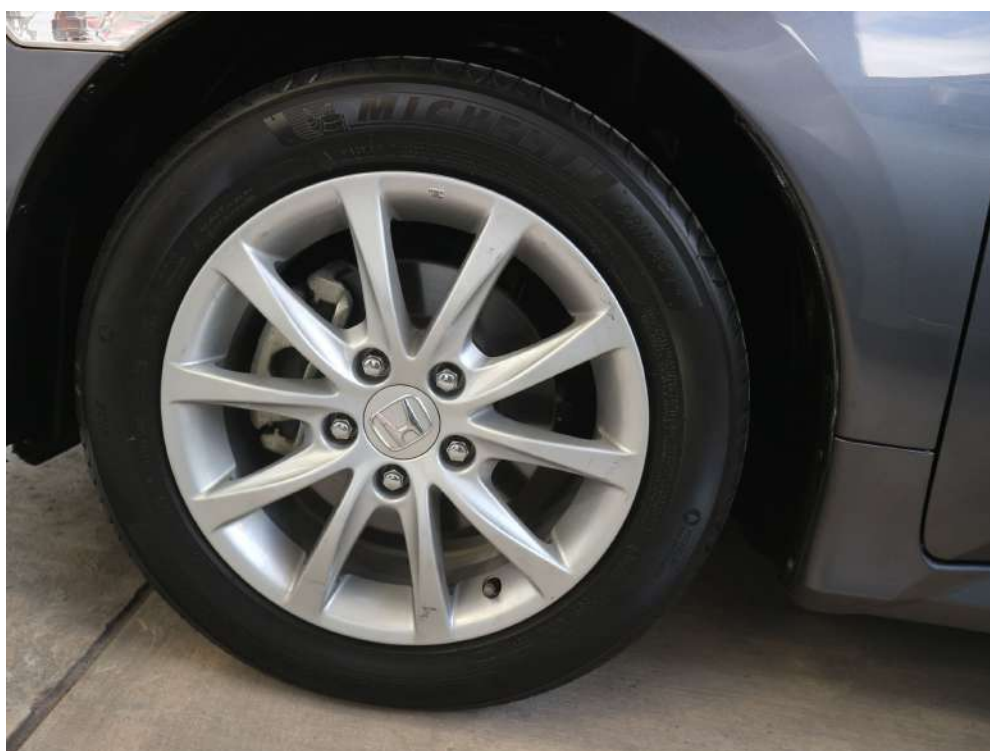
ขอบยาง ล้อ

สภาพดี พร้อมใช้งาน สัปดาห์/ปี ผลิต 09/20
