1022/0132-80

ISUZU D-Max SPACE CAB 2.5 S

Mar 1, 2023

## Vehicle Inspection Report สรุปผลการตรวจสภาพรถ (Inspection Summary)

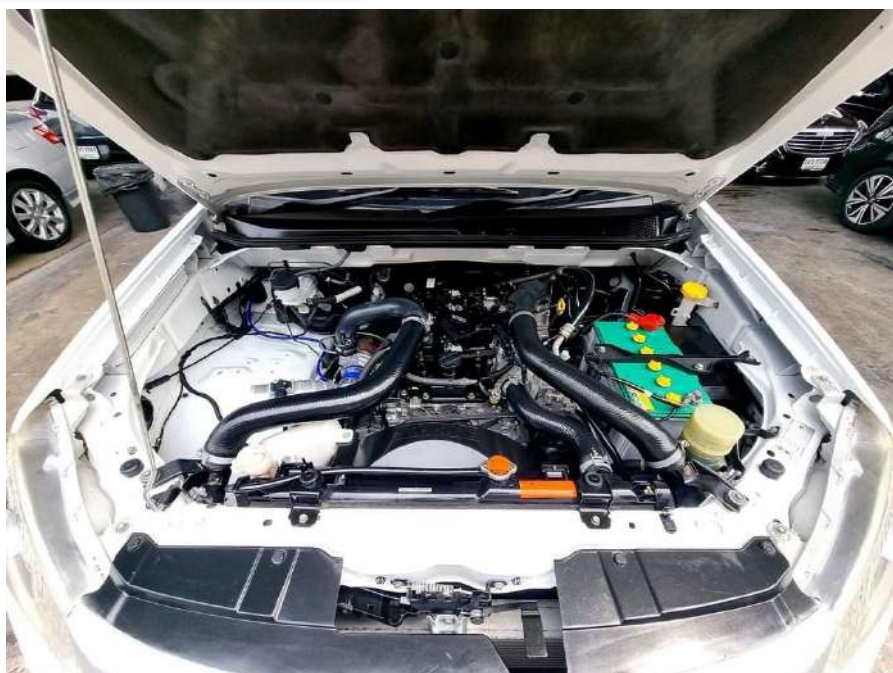
### ภาพห้องเครื่อง

### การทดสอบ แบตเตอรี่ Battery Test

| Voltage | 12.24 | V |
| Rating | 710 | CCA |
| Current | 274 | CCA |
| Internal resistance | 10.2 | mΩ |
| State of Charge | 44 | % |
| State of Health | 14 | % |
| Status | REPLACE | |

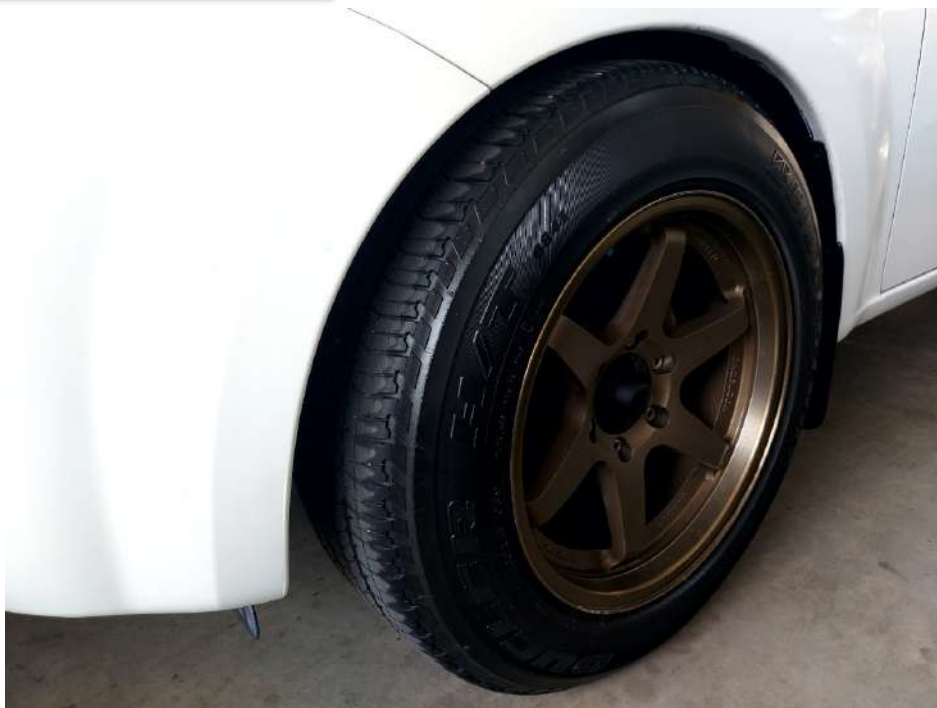
#### ขอบยาง ล้อ

5.1 สภาพยางรถยนต์, สัปดาห์/ปี ผลิต Tires Appearance, Year

พอใช้ (Fair)

35/16
