I023/0258-72

Toyota Venury 3.0 G

Vehicle Inspection Report

สรุปผลการตรวจสภาพรถ (Inspection Summary)

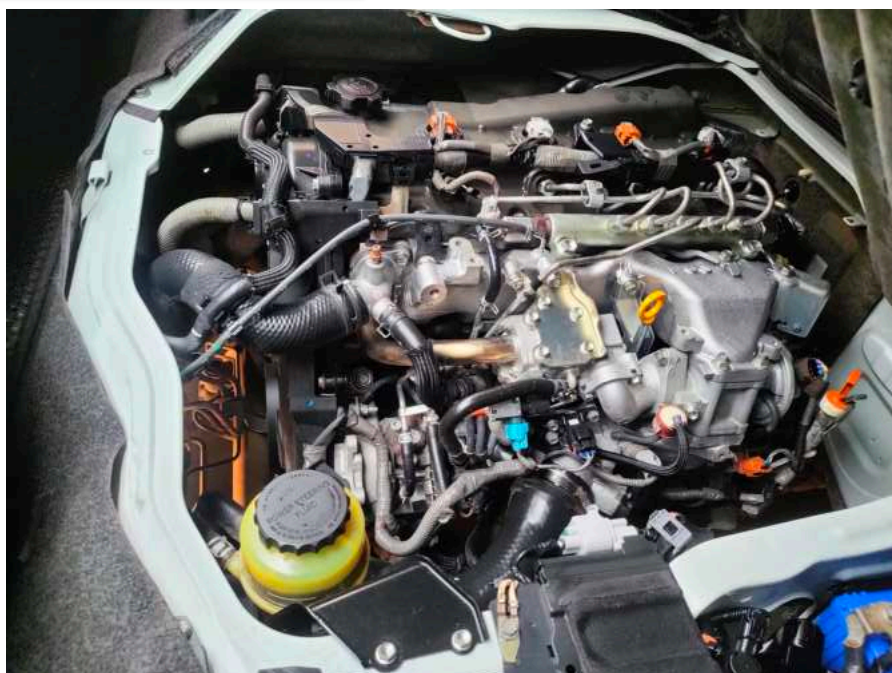
ภาพห้องเครื่อง

Voltage	12.9	V
Rating	600	CCA
Current	278	CCA
Internal resistance	10.06	mΩ
State of Charge	100	%
State of Health	21	%
Status	REPLACE

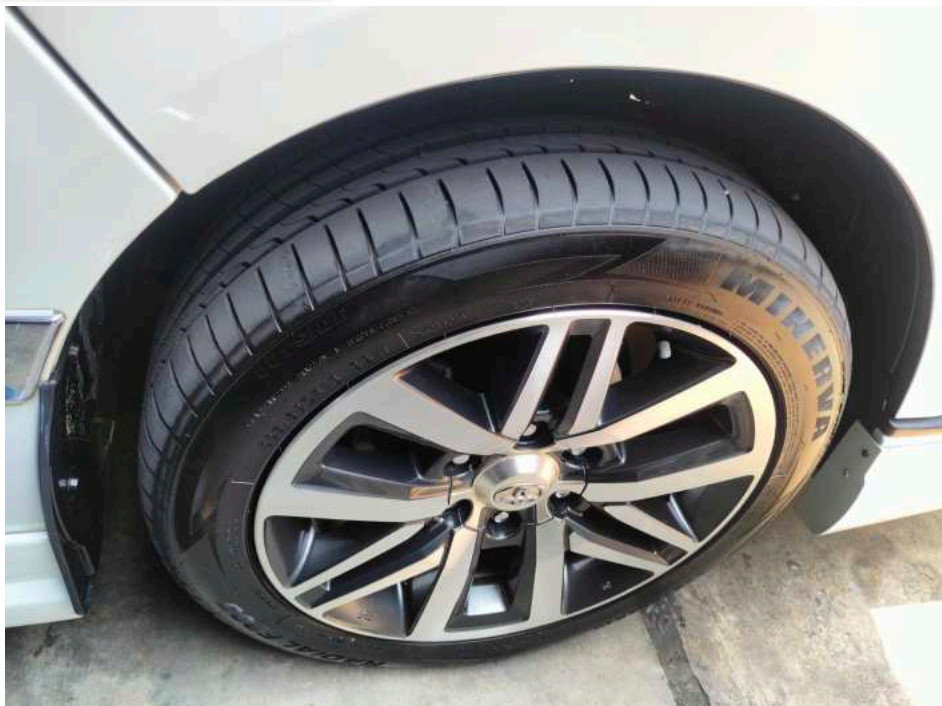
ขอบยาง ล้อ

35/22
