1024/0201-27

Toyota Hilux Revo 2.8 DOUBLE CAB Prerunner G Rocco

23 ก.ค. 2024

Vehicle Inspection Report สรุปผลการตรวจสภาพรถ (Inspection Summary)

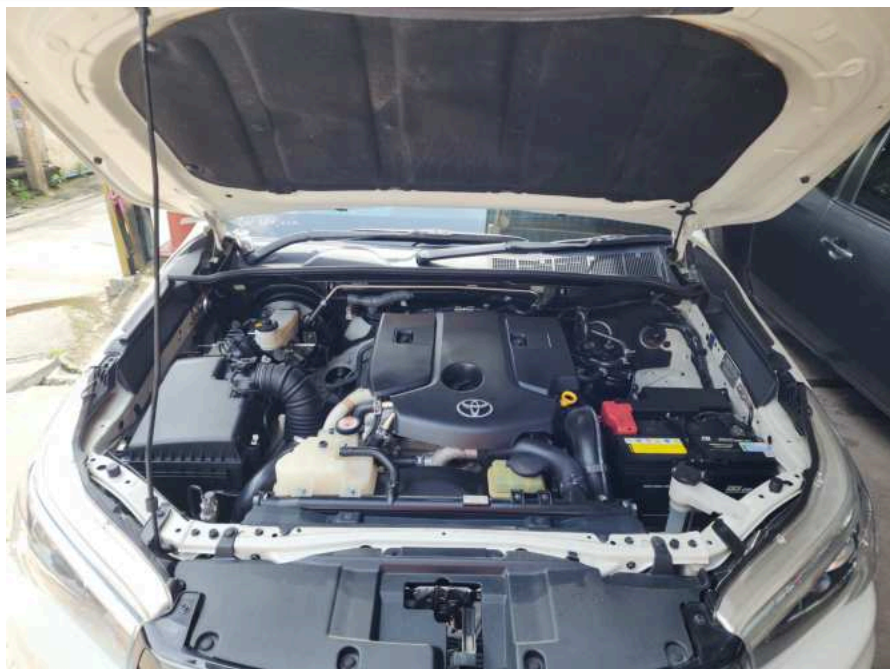
ภาพห้องเครื่อง

Voltage	12.94	V
Rating	600	CCA
Current	413	CCA
Internal resistance	6.76	mΩ
State of Charge	100	%
State of Health	47	%
Status	CAUTION

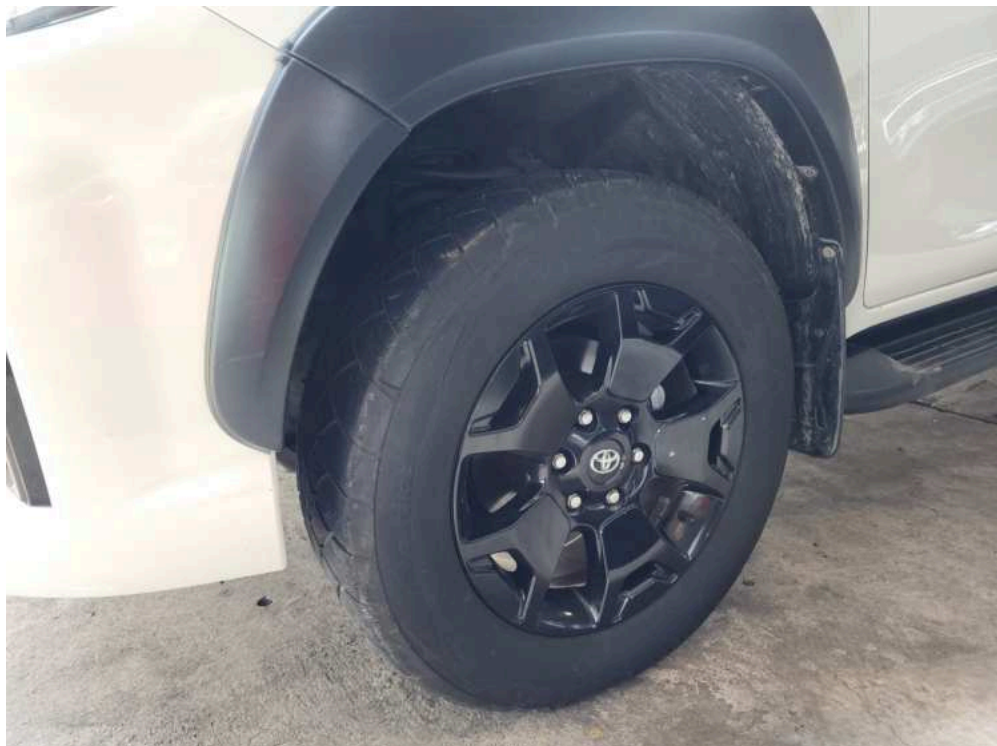
ขอบยาง ล้อ

22/23
