Vehicle Inspection Report

ยี่ห้อ/รุ่น (Brand/Model): ISUZU D-MAX SPACECAB X-SERIES 1.9 MT	วันที่ตรวจสอบรถยนต์ (Date of Inspection): 14-01-64
หมายเลขตัวถัง (VIN): MP1TFR87JHT021867	เลขคำขอบริการ (Job No.) : I020/0148-6
หมายเลขเครื่องยนต์ (Engine No.): RZ4ERA5342	Vehicle Picture:

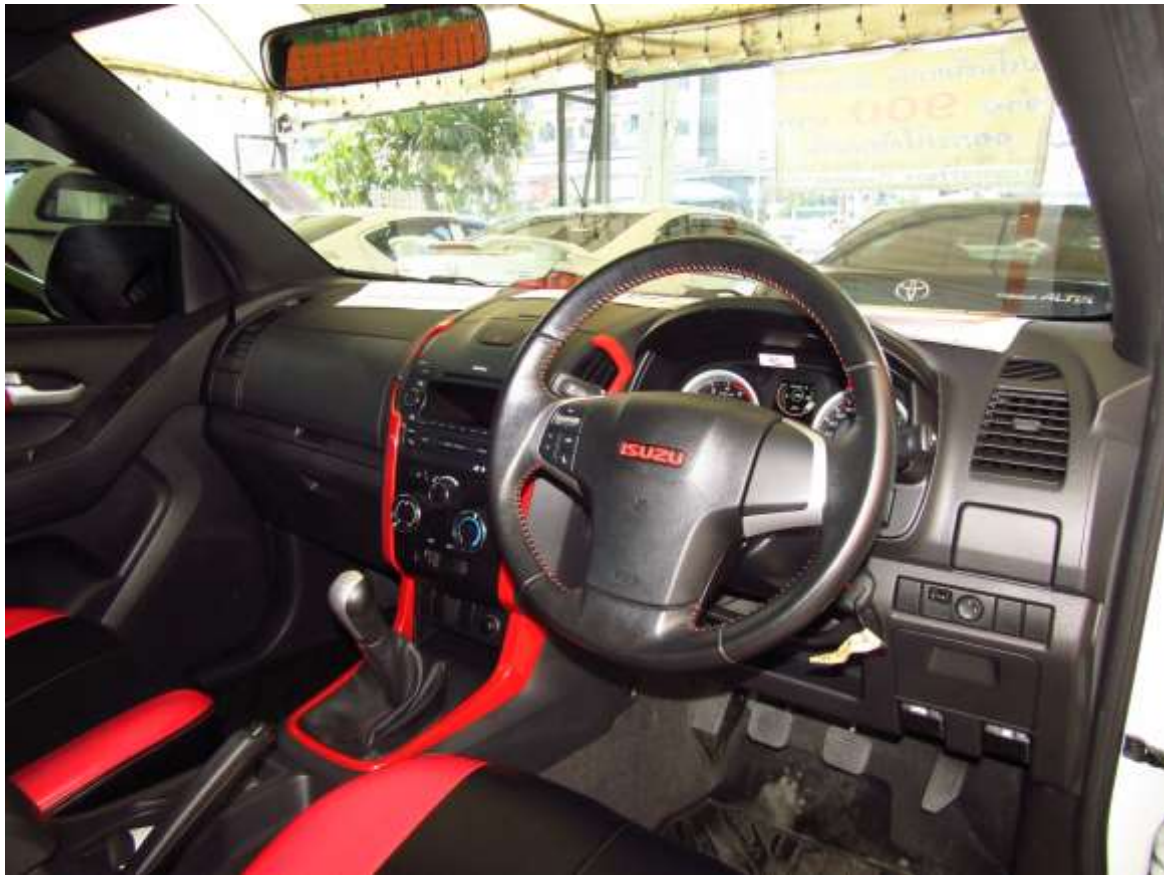
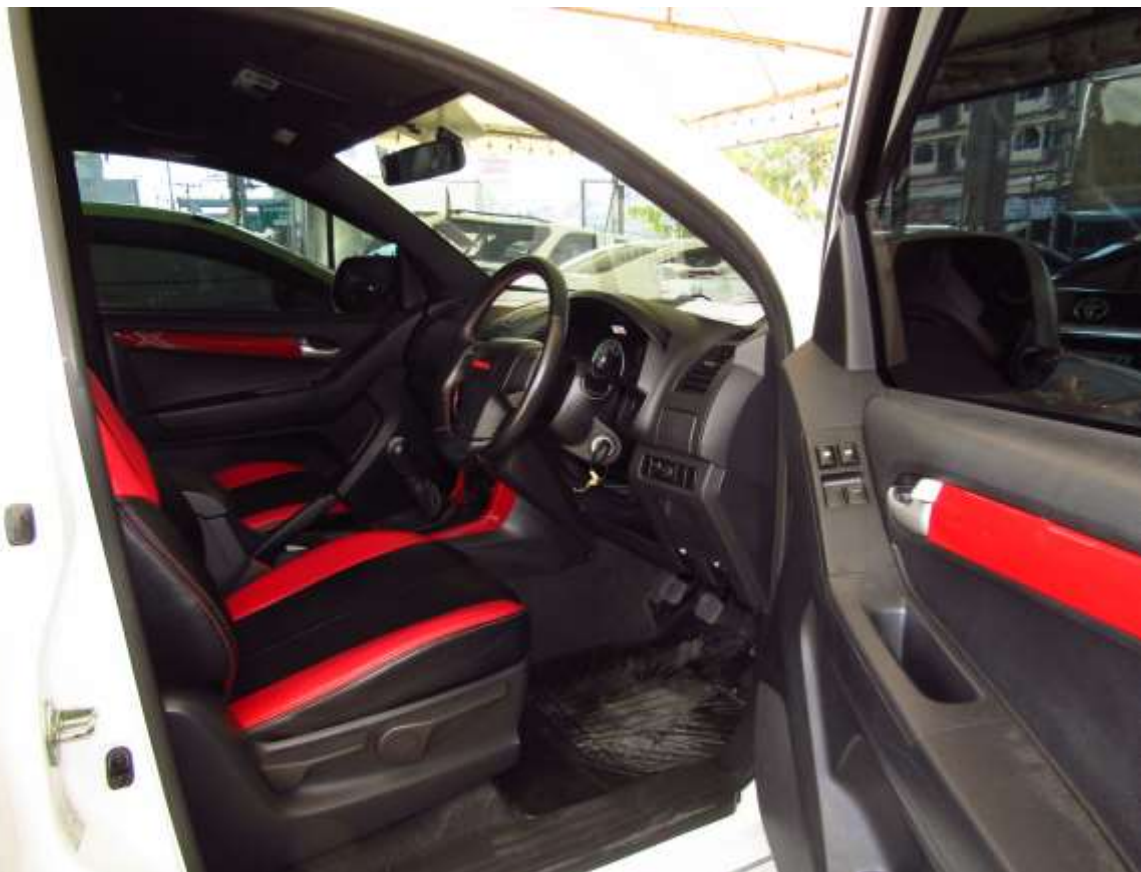
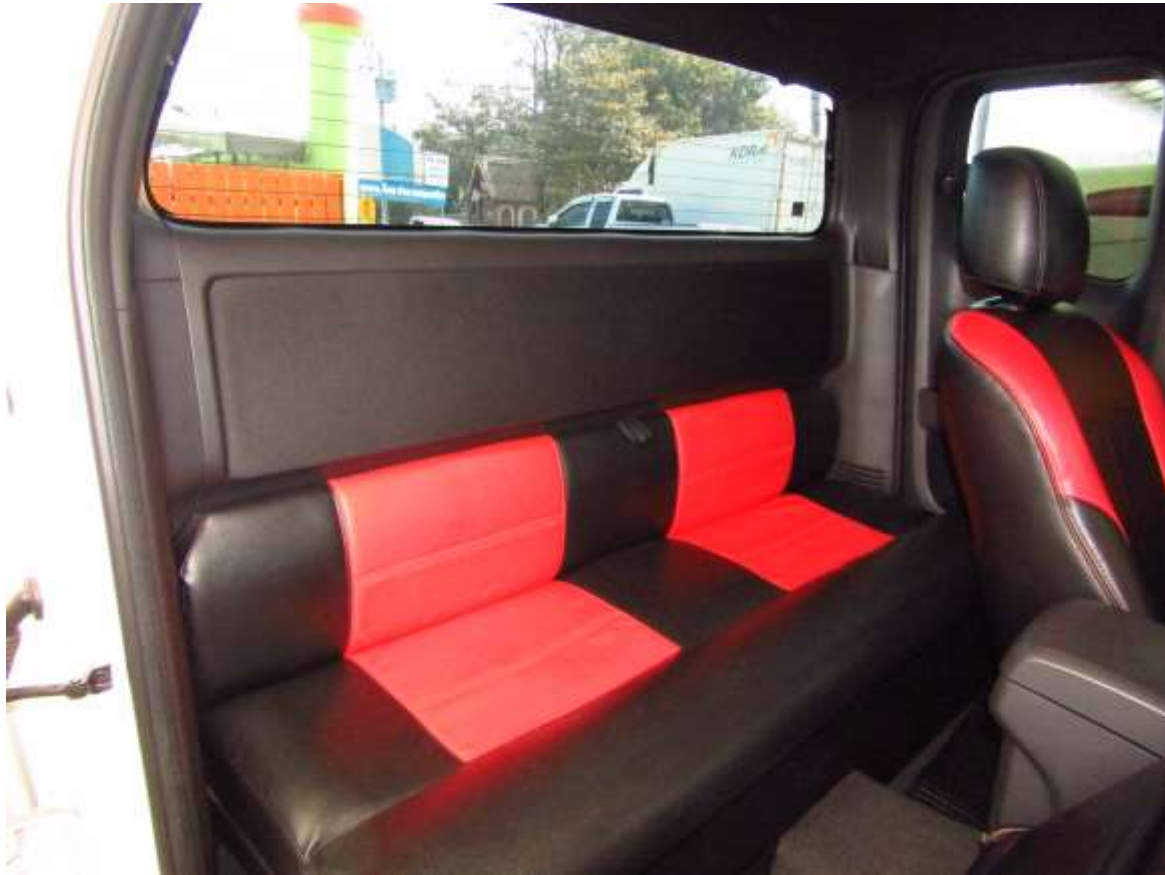
ที่นั่ง สภาพ Seat Appearance	สภาพตามอายุการใช้งาน
	การทำงาน การปรับ และการล็อก เบาะ Seat Adjust functional	ทำงานได้ดี
	สภาพ รางใต้เบาะ Seat slide adjust rail	สภาพตามอายุการใช้งาน
	เข็มขัดนิรภัย Seat Belts	สภาพตามอายุการใช้งาน

ภาพภายในด้านหน้า หลัง และ จุดบกพร่อง - Interior Visual Details (Front, Rear and/or Defect):

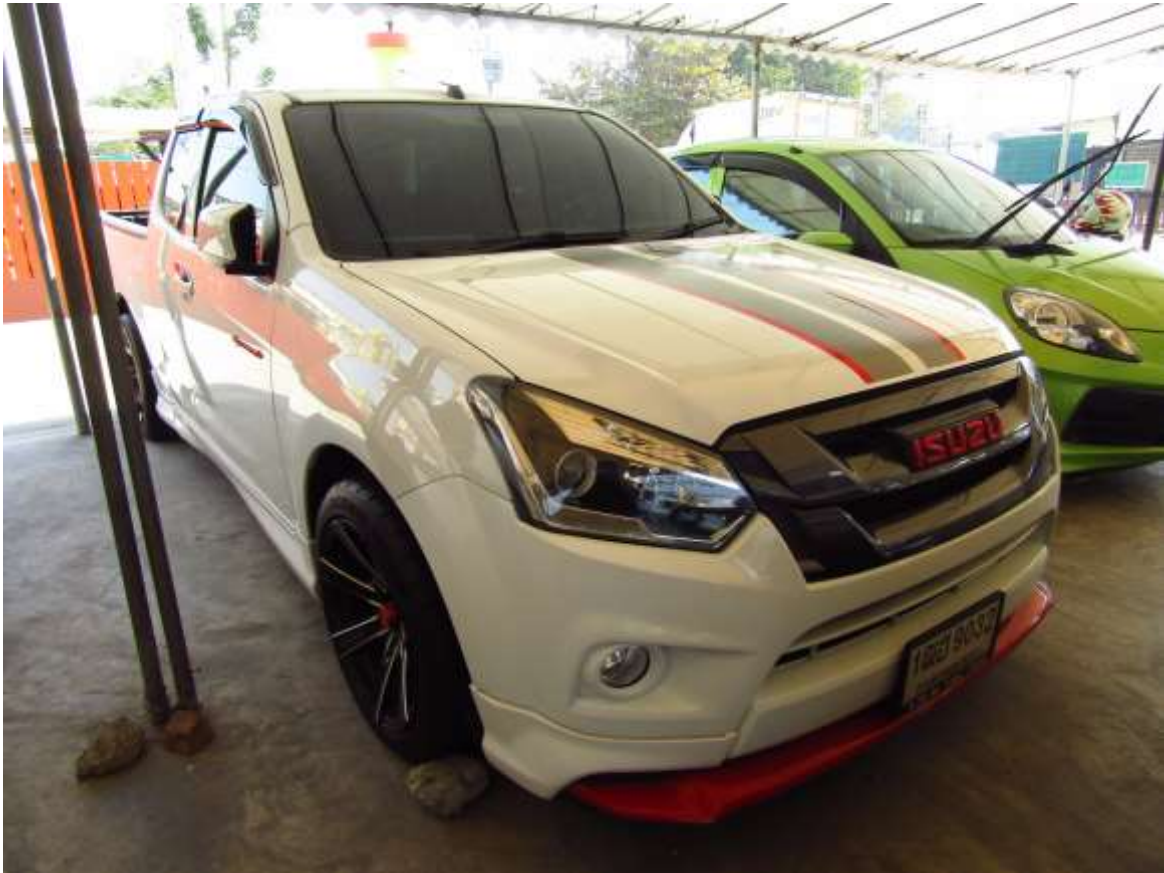
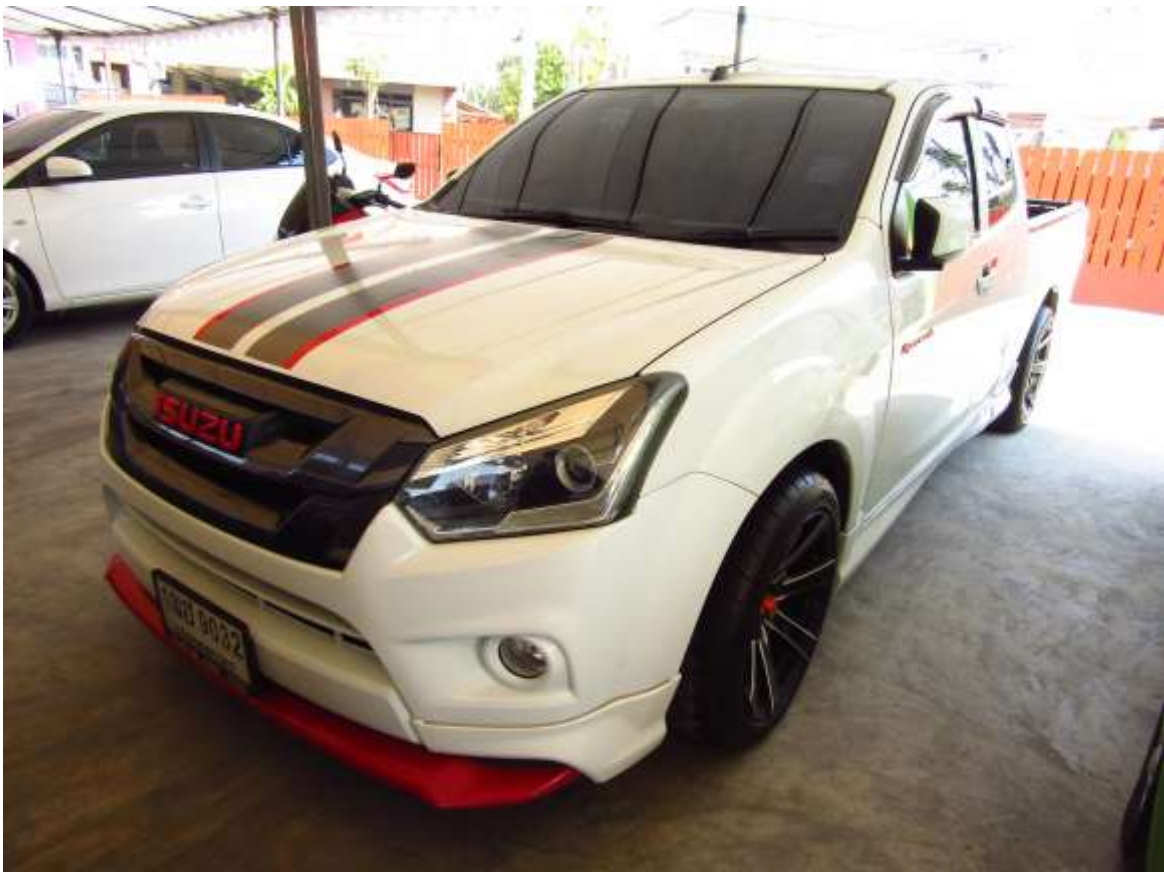
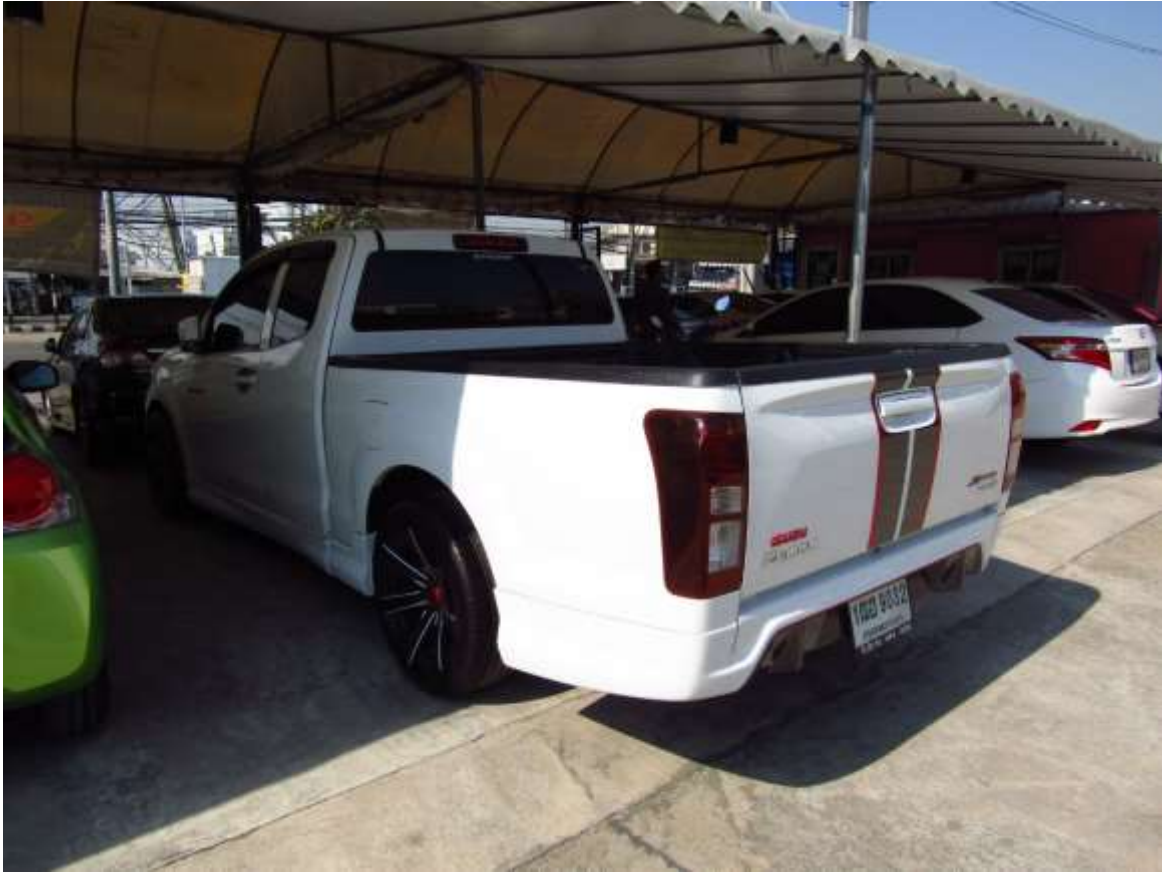
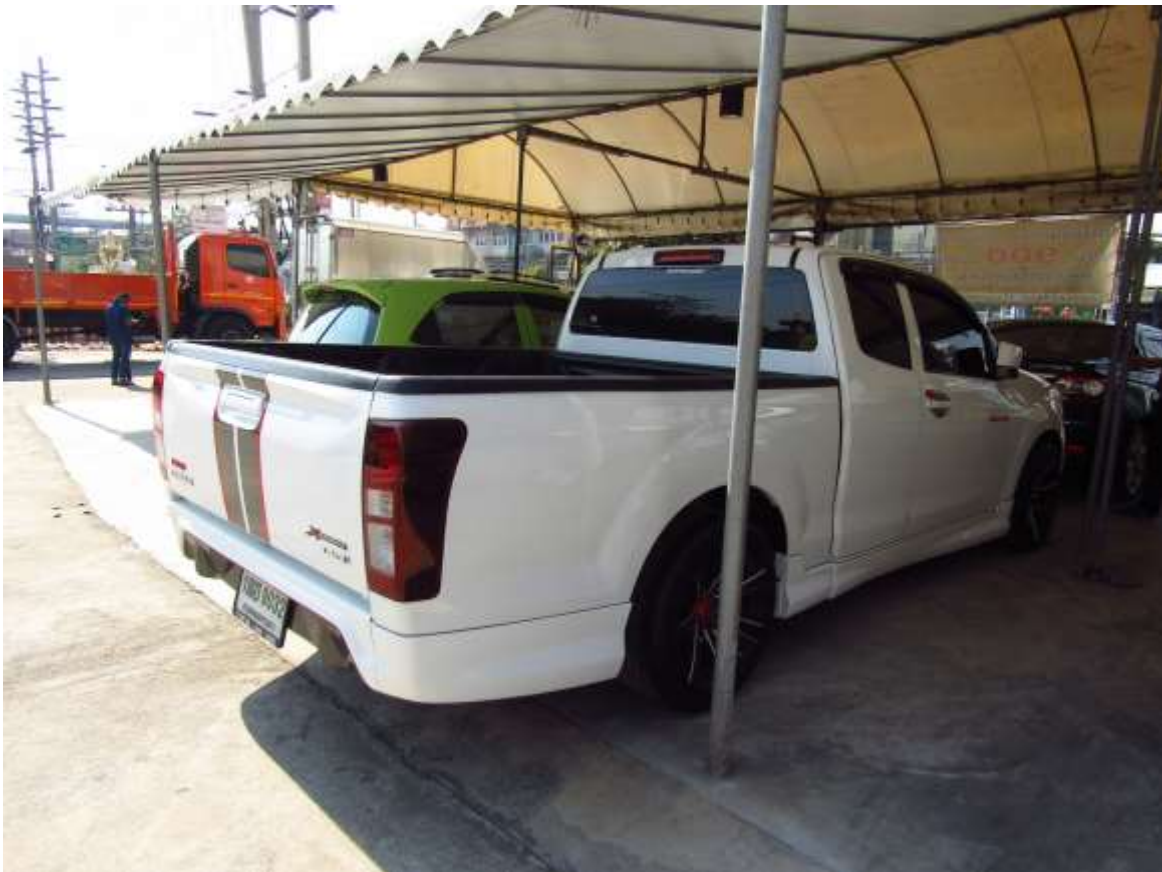
ภาพภายนอก - Exterior Visual Details:
