I022/0084-11

Toyota Fortuner 2.4 V SUV AT

Sep 5, 2022

Vehicle Inspection Report

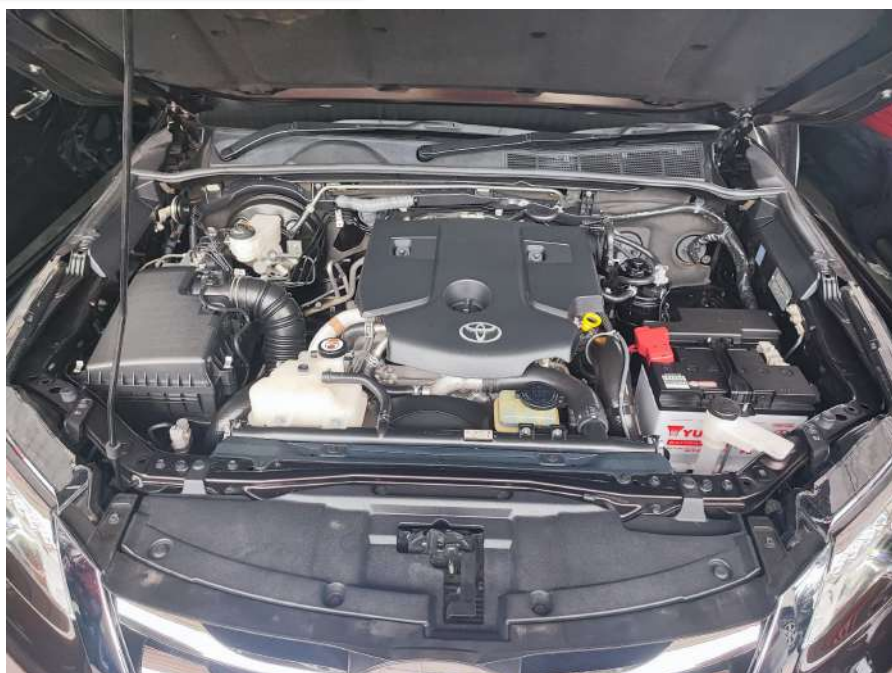
ภาพห้องเครื่อง

Voltage	12.75	V
Rating	650	CCA
Current	753	CCA
Internal resistance	3.59	mΩ
State of Charge	95	%
State of Health	100	%
Status	GREAT

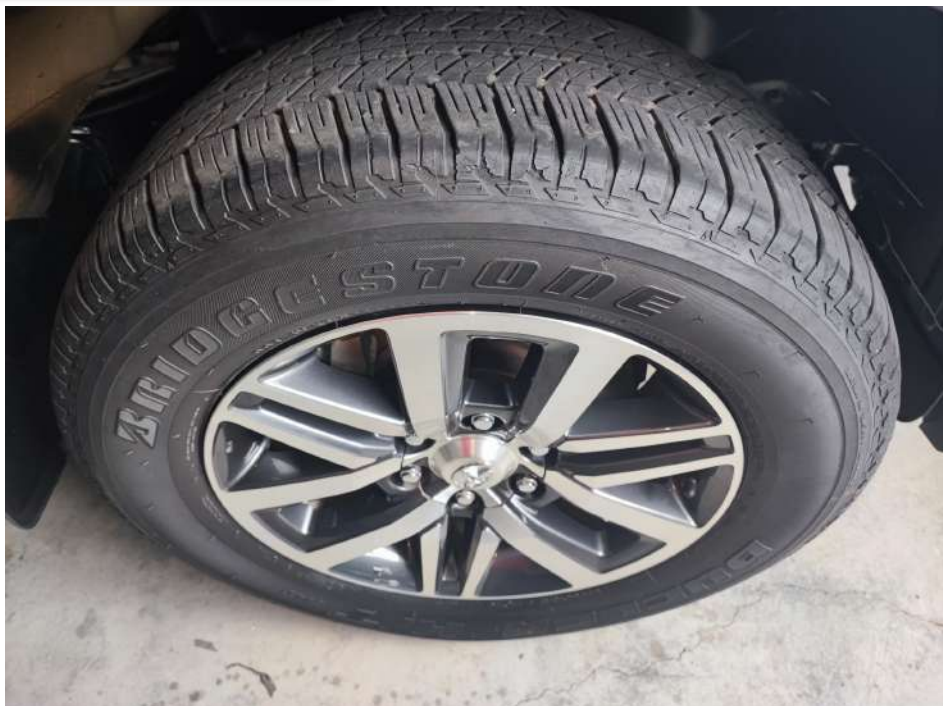
ขอบยาง ล้อ

01/19
