INSPECTION
BY ONE2CARVehicle Inspection Report
สรุปผลการตรวจสภาพรถ (Inspection Summary)

1024/0095-9

Toyota Corolla Altis 1.8 G

Mar 8, 2024

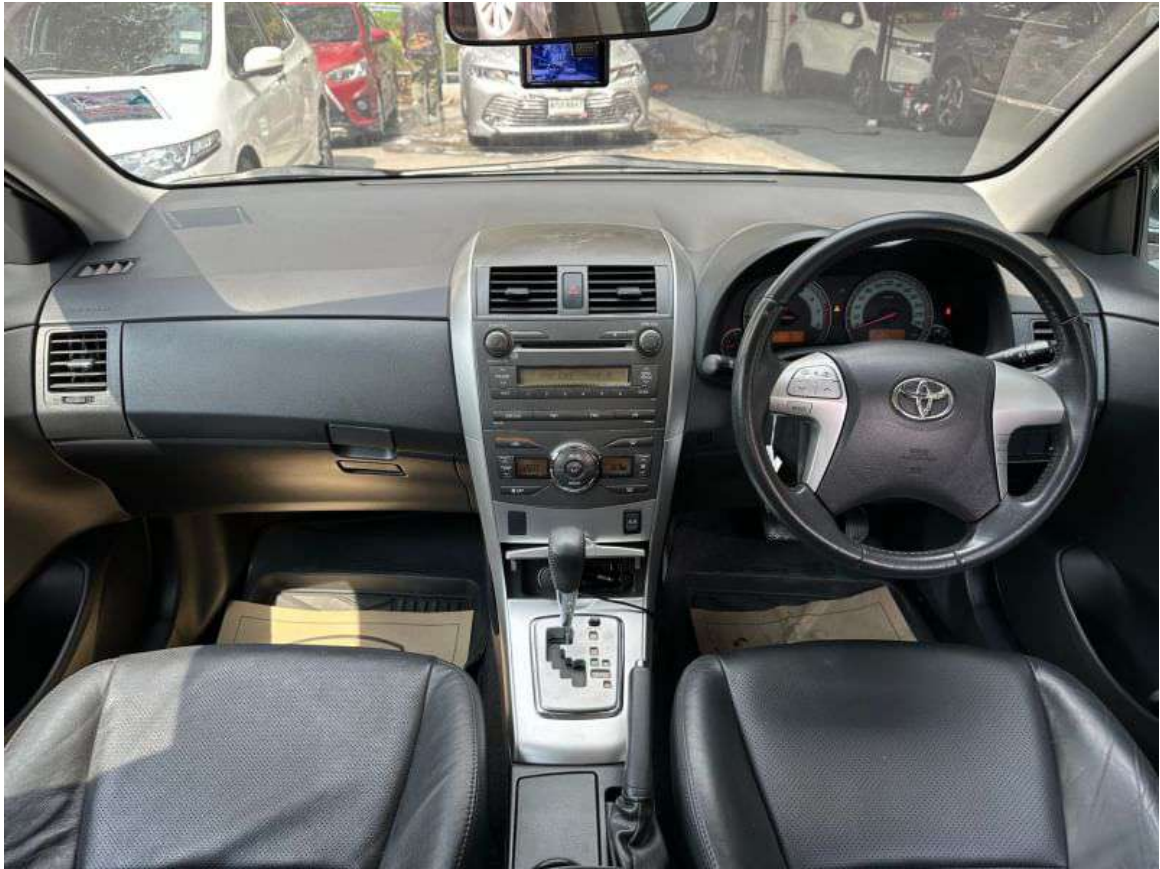
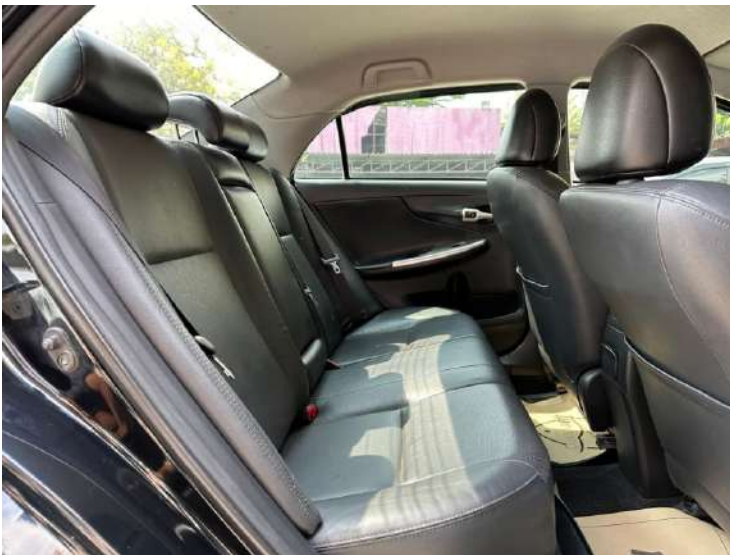
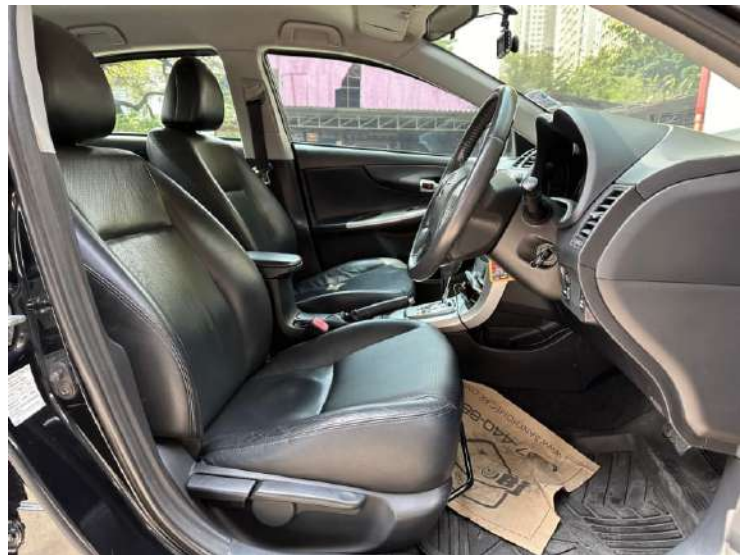
ภาพภายใน

ประเมินสภาพรวม: ผ่าน
อุปกรณ์หลัก/อุปกรณ์เสริมขณะขับชี้:

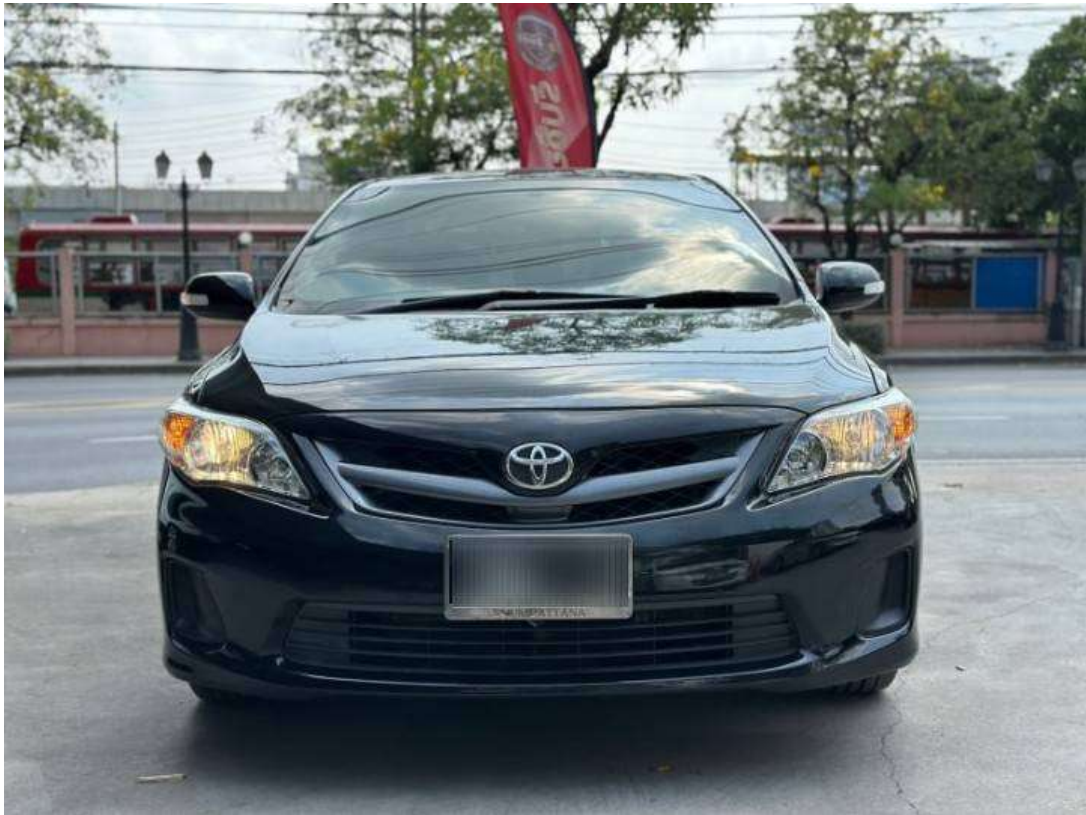
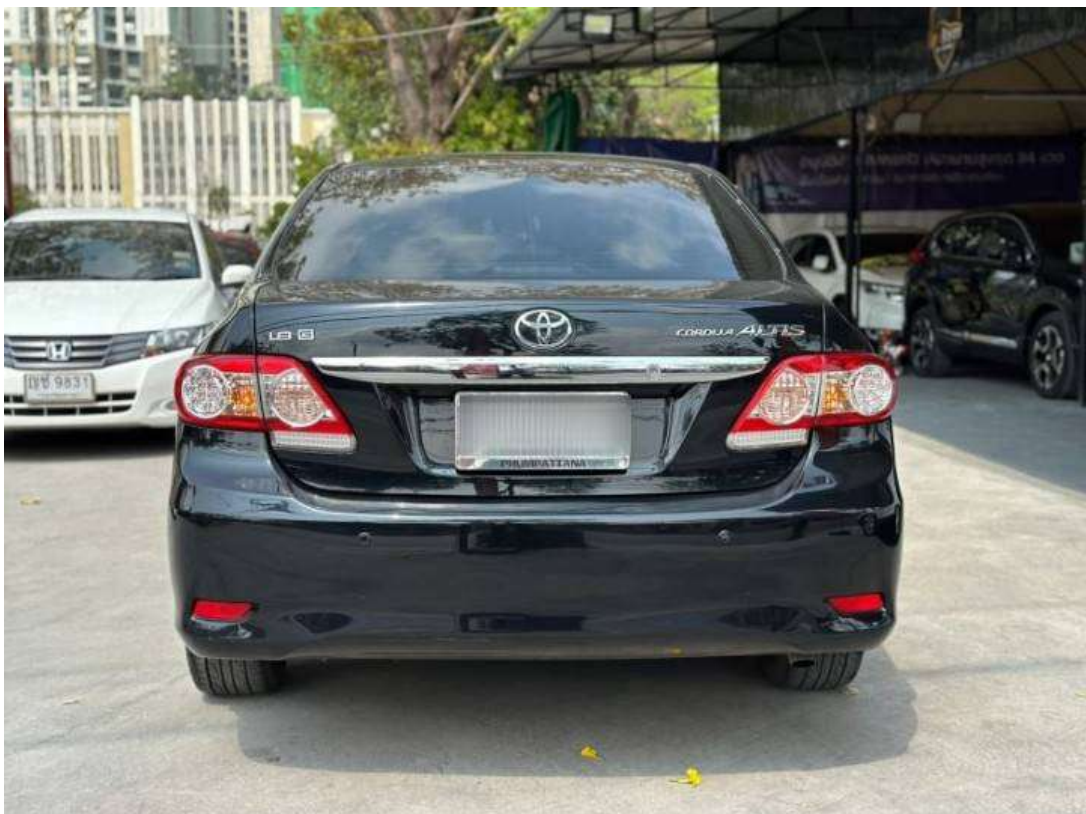
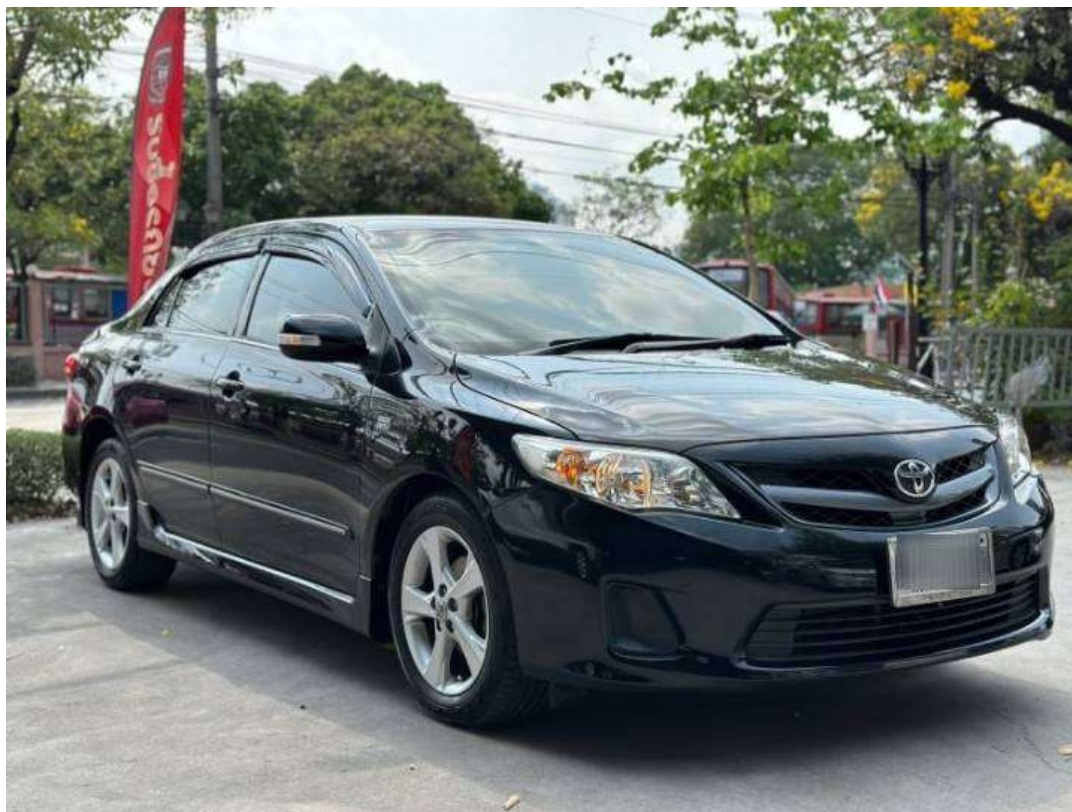
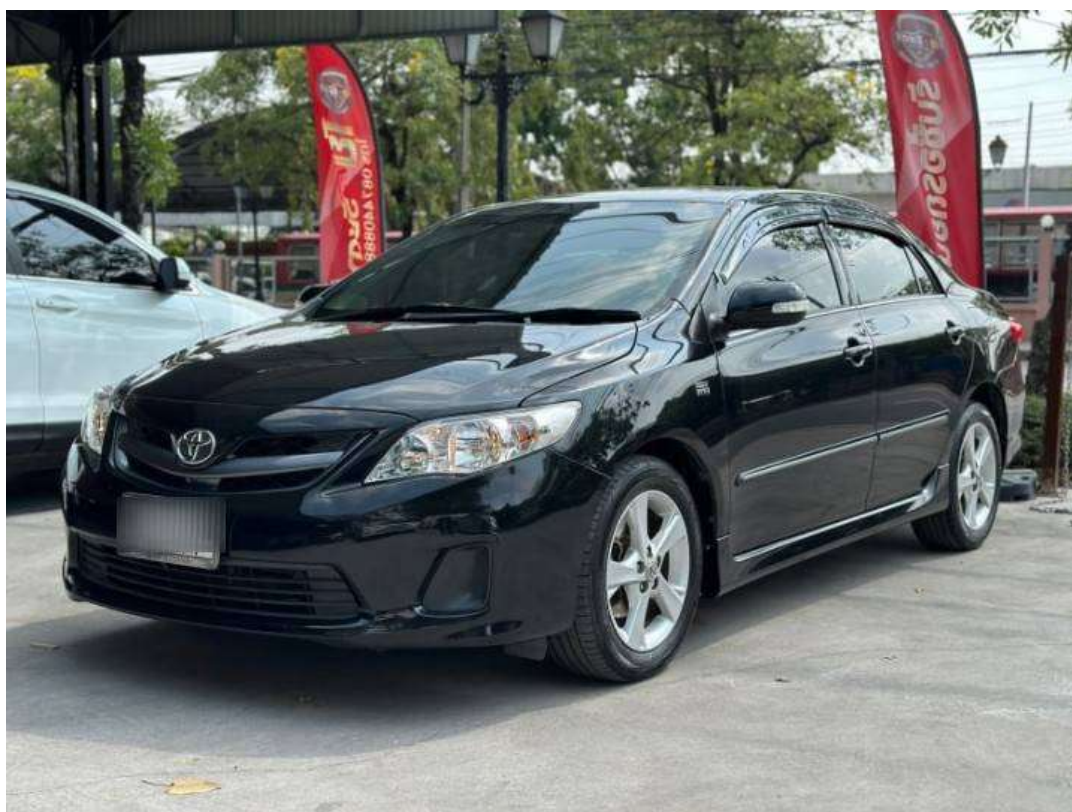
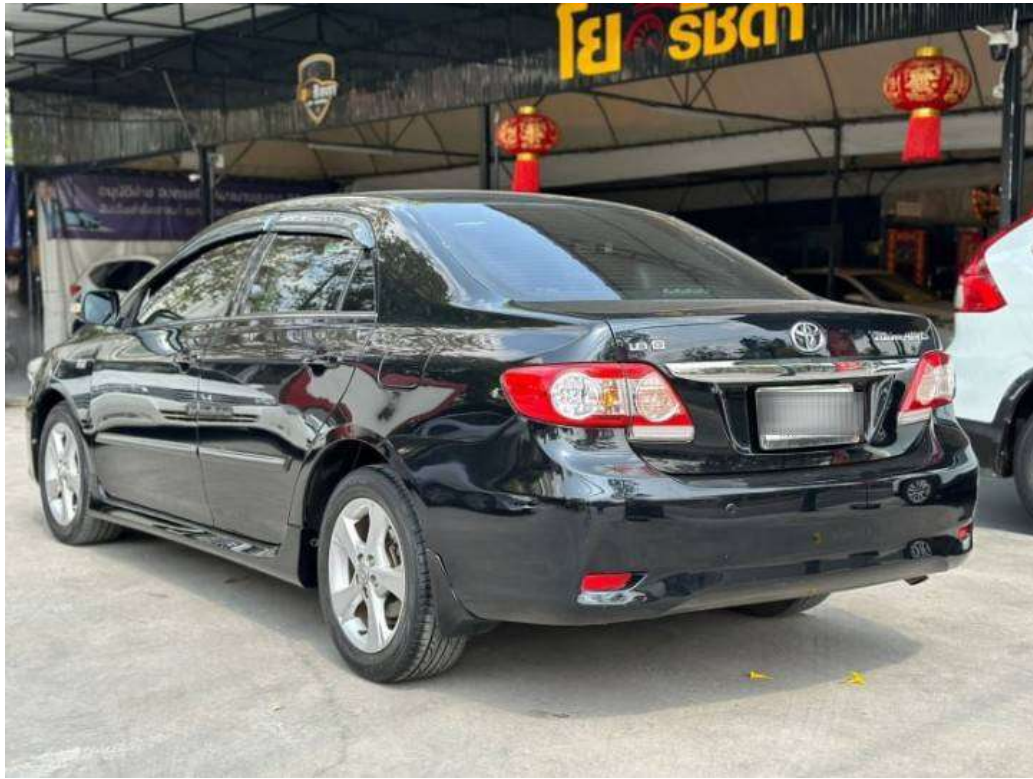
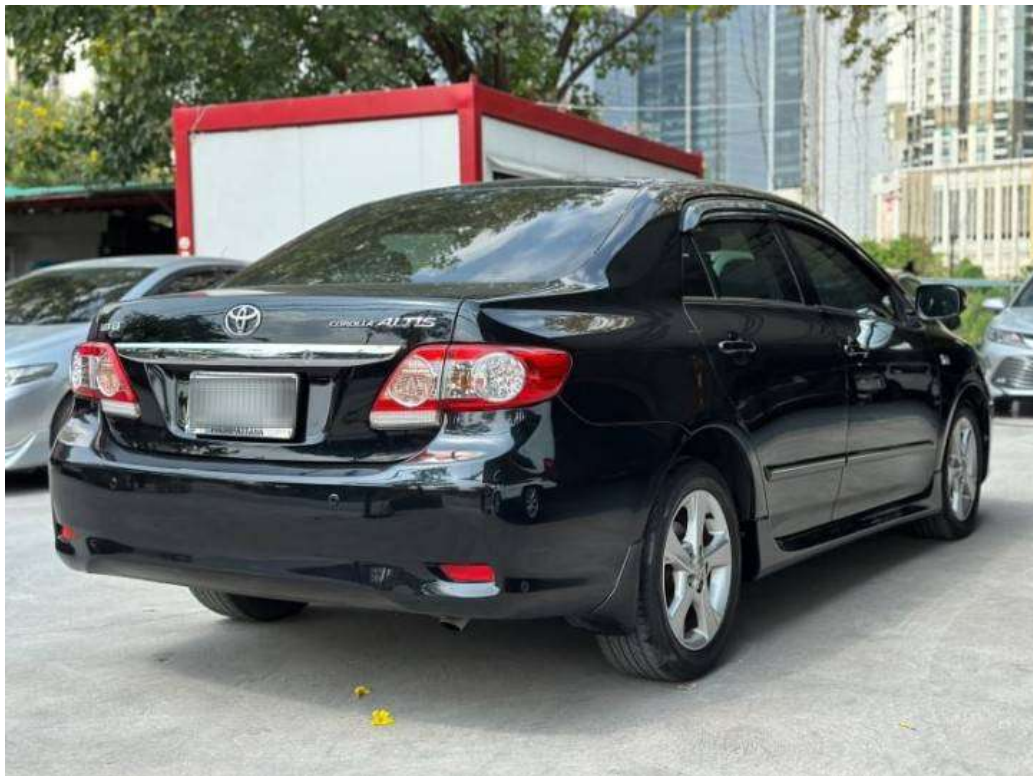
ภาพภายนอก

ชิ้นส่วนยานยนต์ (Car Part)	ความหนาสี Paint Thickness			
	P1	P2	P3	Average
Front Wing (RH)	326	412	384	374
Front Wing (LH)	169	144	158	157
Front Door (RH)	2925	286	270	1,160
Front Door (LH)	290	286	274	283
Rear Door (RH)	647	718	764	710
Rear Door (LH)	241	258	233	244
Rear Wing (RH)	451	519	477	482
Rear Wing (LH)	215	232	224	224
Bonnet	304	311	308	308
Roof	188	215	196	200
Boot/Tail Gate	212	244	228	228

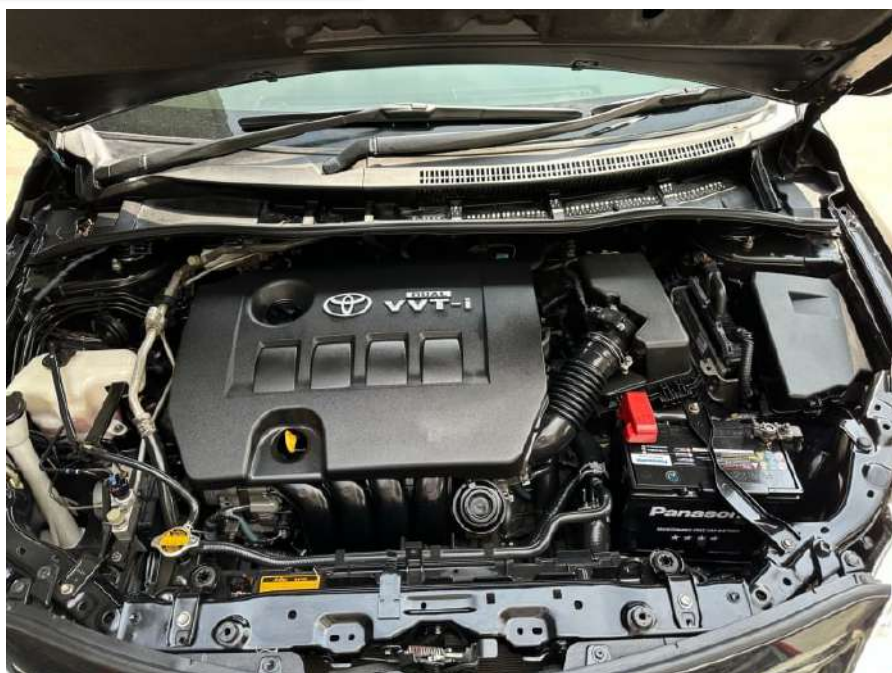
ภาพห้องเครื่อง

4.1 เครื่องยนต์ไม่พบการรั่วซึม No any leak on engine

4.10 การรั่วไหลของน้ำมัน Fluid Leaks

Voltage	12.23	V
Rating	250	CCA
Current	372	CCA
Internal resistance	7.28	mΩ
State of Charge	43	%
State of Health	100	%
Status	GREAT

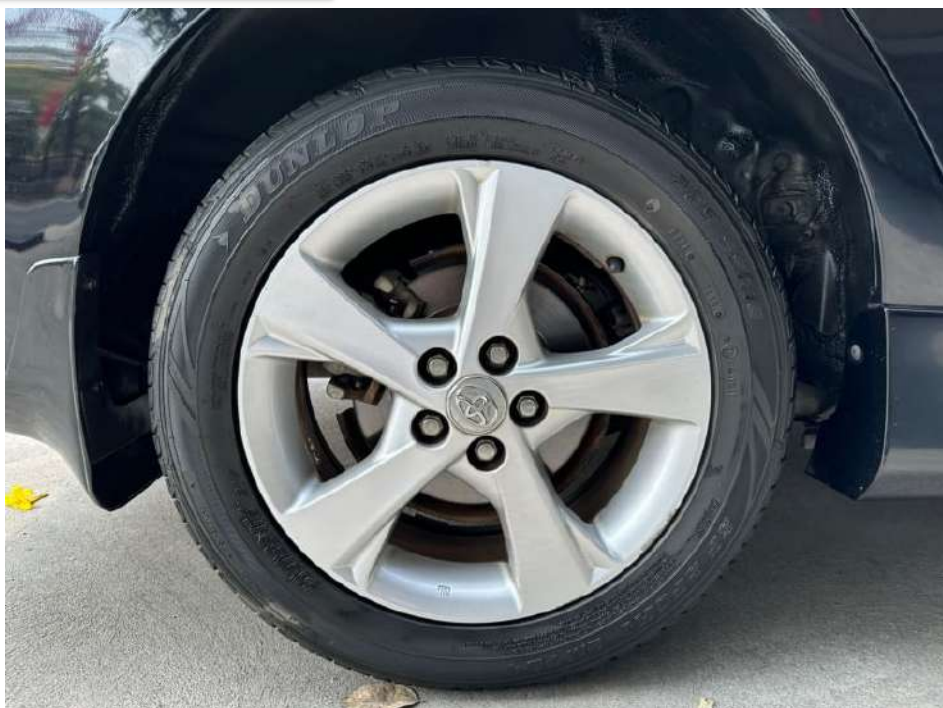
ขอบยาง ล้อ

5.1 สภาพยางรถยนต์, สัปดาห์/ปี ผลัด Tires Appearance, Year

36/19

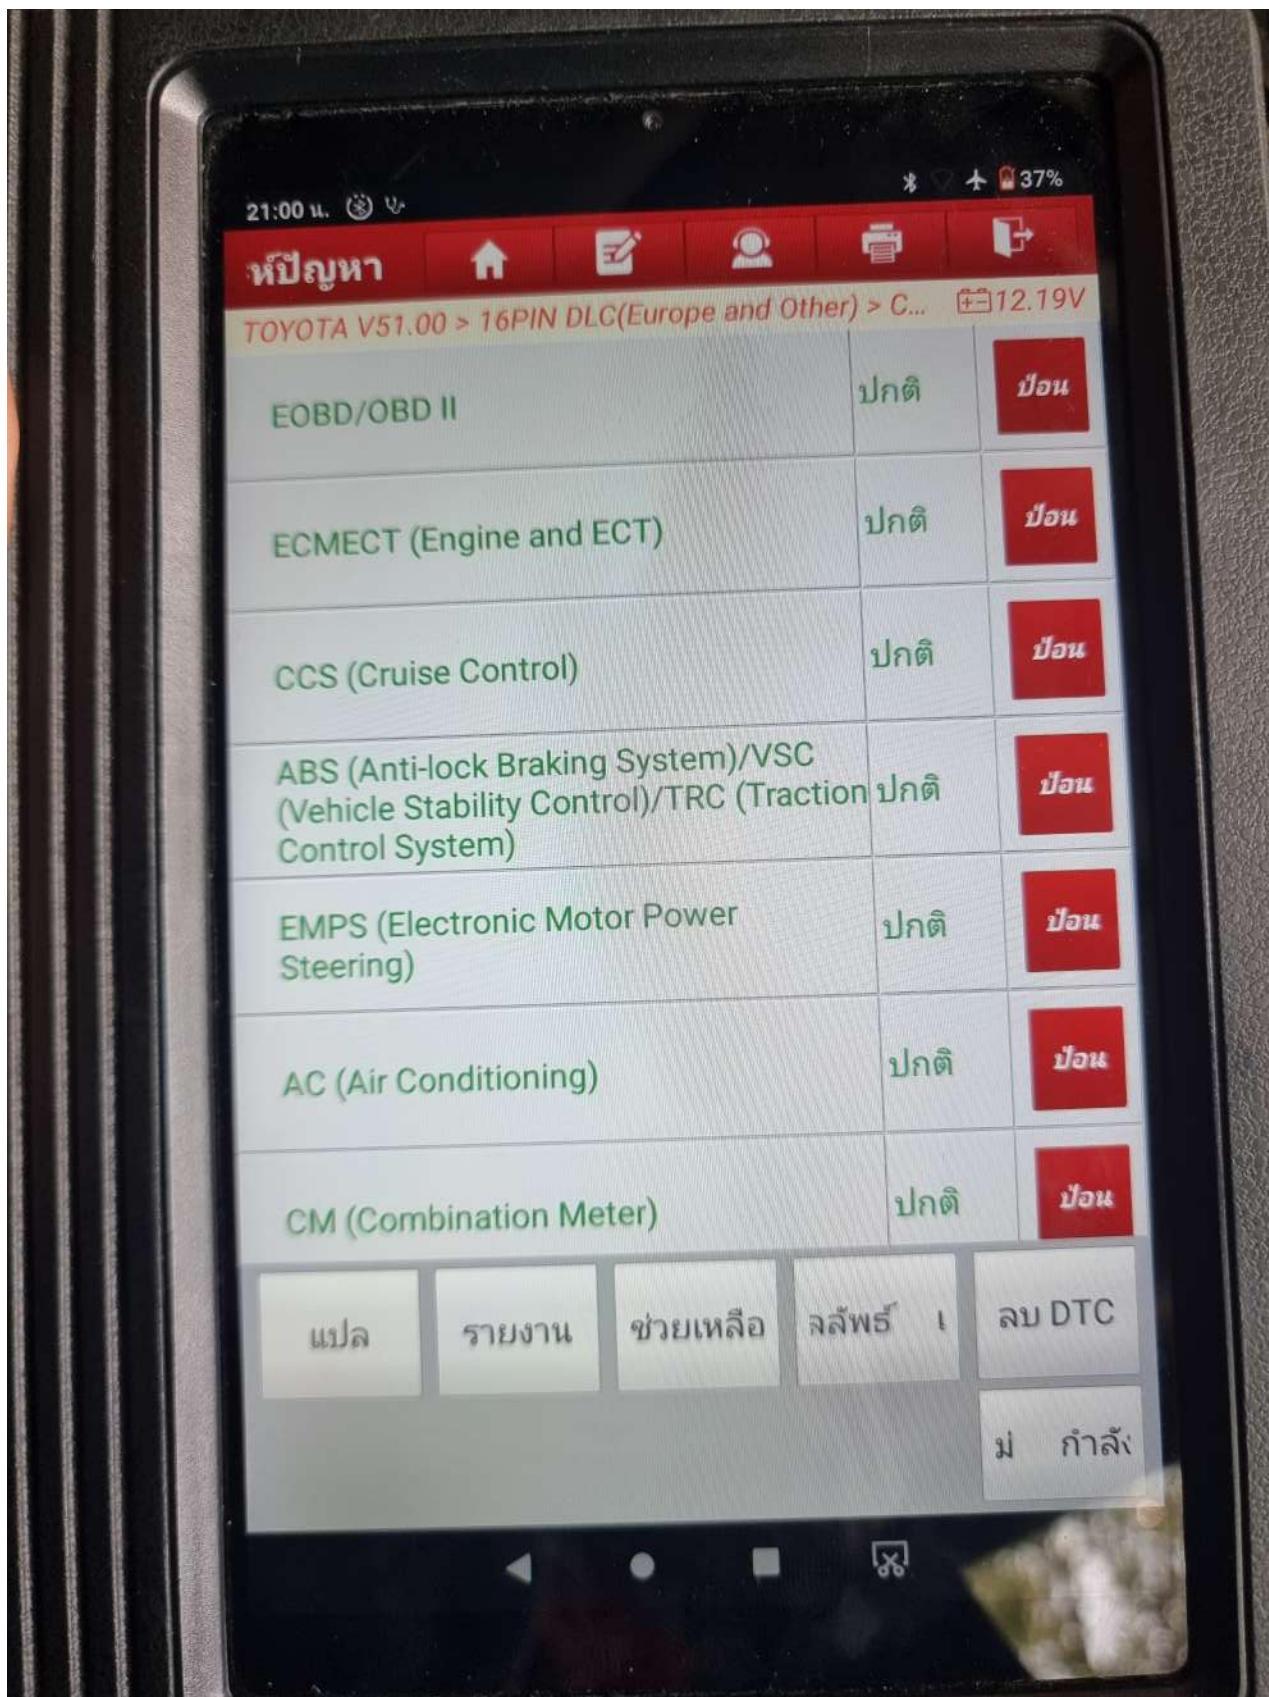
ภาพ OBD

2.17 ตรวจจับพฤติกรรมรถชน, ความเร็ว และเครื่องยนต์
OBD II On-Board Diagnostics (OBD)
