I022/0226-11

Ford Ranger 2.2 SINGLE CAB Standard X...

INSPECTION
BY ONE2CAR

Vehicle Inspection Report สรุปผลการตรวจสภาพรถ (Inspection Summary)

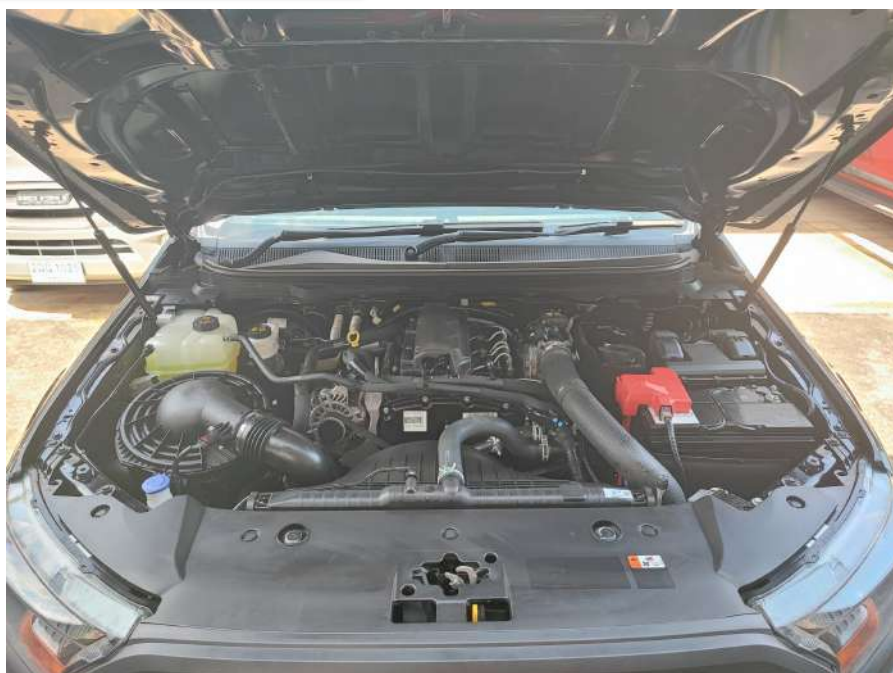
ภาพห้องเครื่อง

Voltage	12.82	V
Rating	700	CCA
Current	751	CCA
Internal resistance	3.6	mΩ
State of Charge	100	%
State of Health	98	%
Status	GREAT

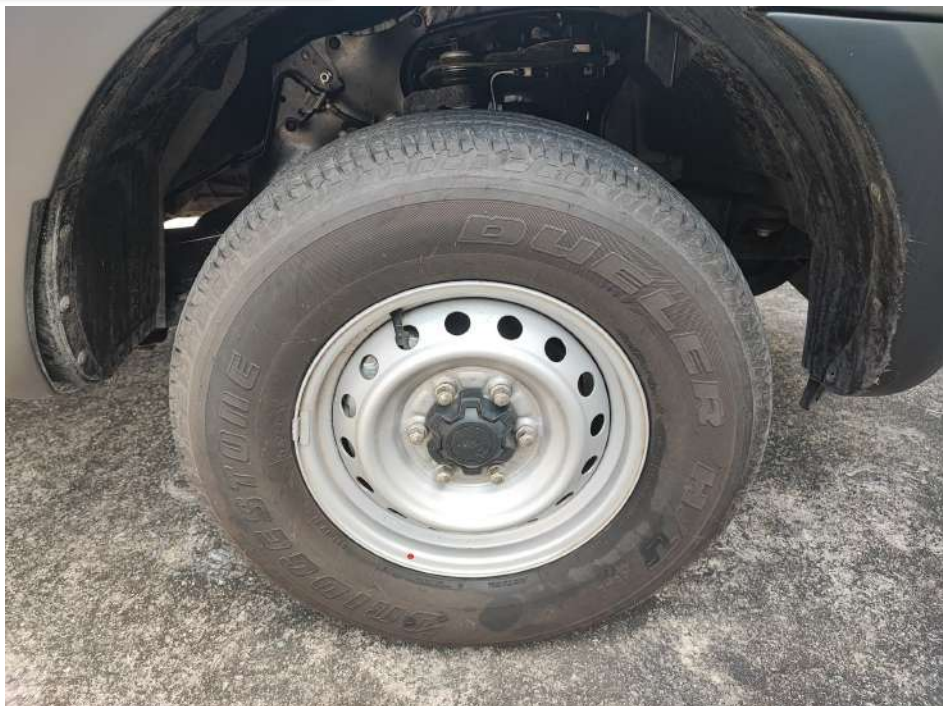
ขอบยาง ล้อ

รายการตรวจ 8 รายการ	สถานะ
5.1 สภาพยางรถยนต์, สัปดาห์/ปี ผลิต Tires Appearance, Year	ดี (Good)
5.2 สภาพล้อ, ฝาครอบล้อ Wheel Rims Appearance	ดี (Good)
5.3 ล้อและยางอะไหล่ Spare Tire & Rim	ดี (Good)
5.4 คาลิเปอร์เบรค และท่อน้ำมัน Brake Hose Callipers & Pipes	ดี (Good)
5.5 ผ้าดีสเบรค (หน้า/หลัง) Brake Pads (Front/Rear)	ดี (Good)
5.6 จานดีสเบรค(หน้า/หลัง) Brake Discs (Front/Rear)	ดี (Good)
5.7 ทรัมเบรคล้อหลัง Brakes and Drums any No Leakage	ดี (Good)
5.8 การทำงานของเบรคมือ Park Brake function	ดี (Good)

36/21

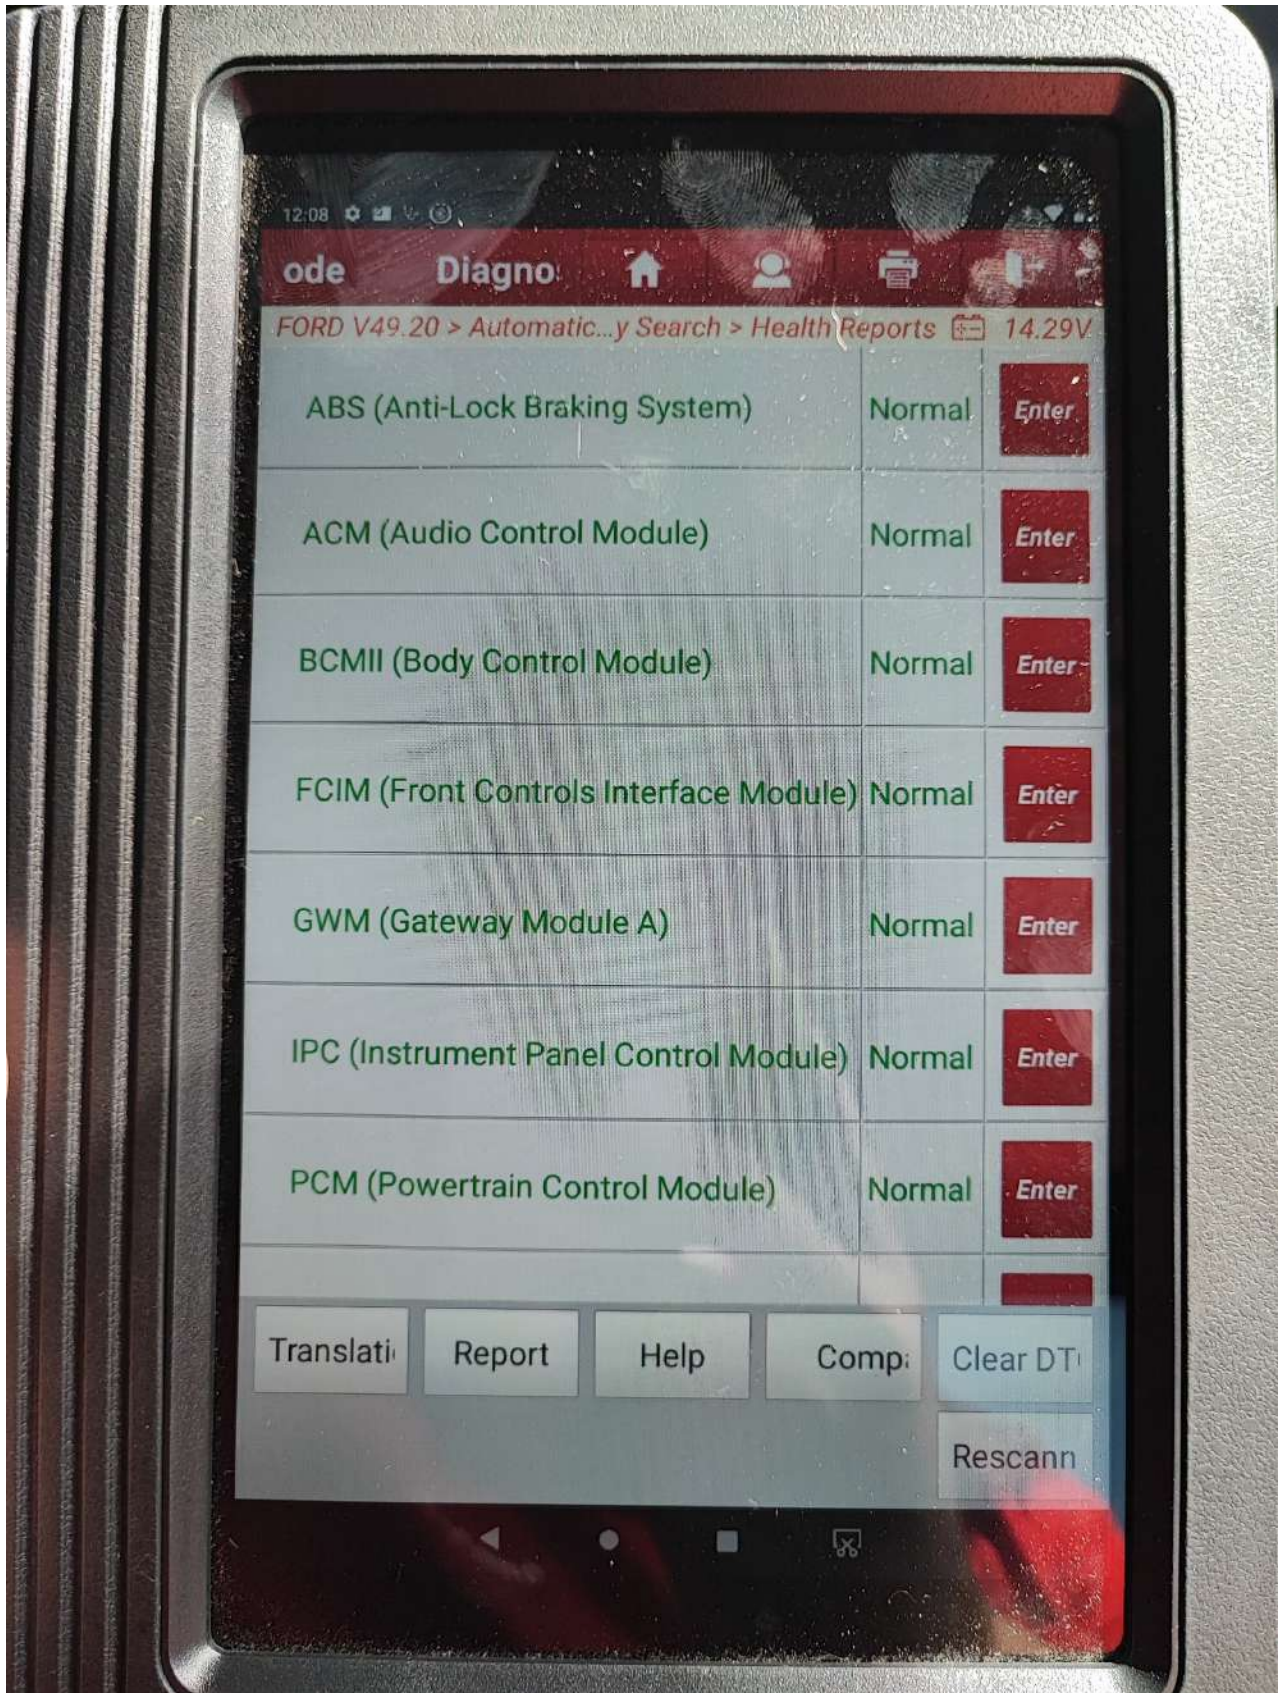
ภาพ OBD

2.17 การวินิจฉัยผ่านทาง OBD2 On-Board Diagnostics (OBD)

ดี (Good)
