I022/0127-8

HONDA Civic 1.8 FC EL i-VTEC Sedan

Aug 29, 2022

## Vehicle Inspection Report สรุปผลการตรวจสอบสภาพรถ (Inspection Summary)

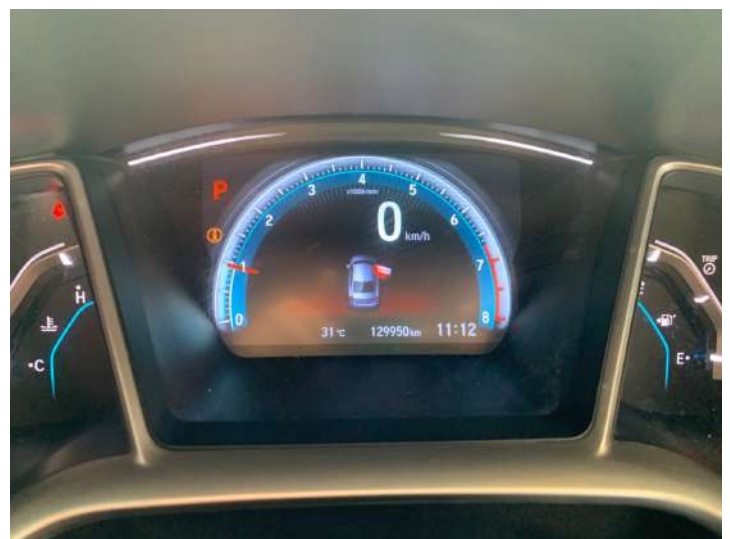
### รูปเลขไมล์ (Mileage Picture) :

129950

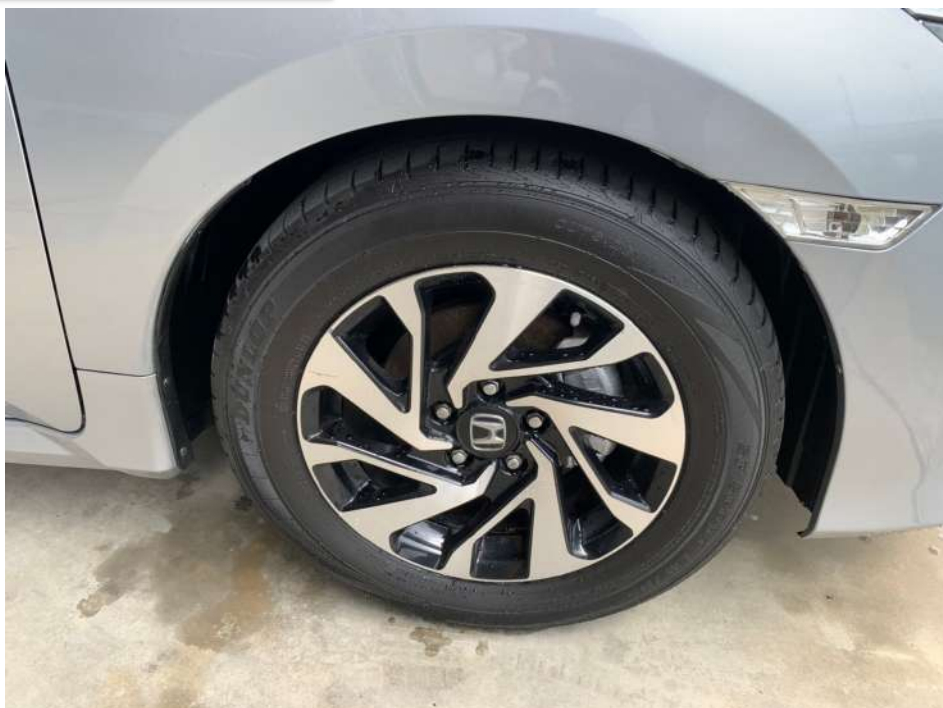
#### ขอบยาง ล้อ

3619

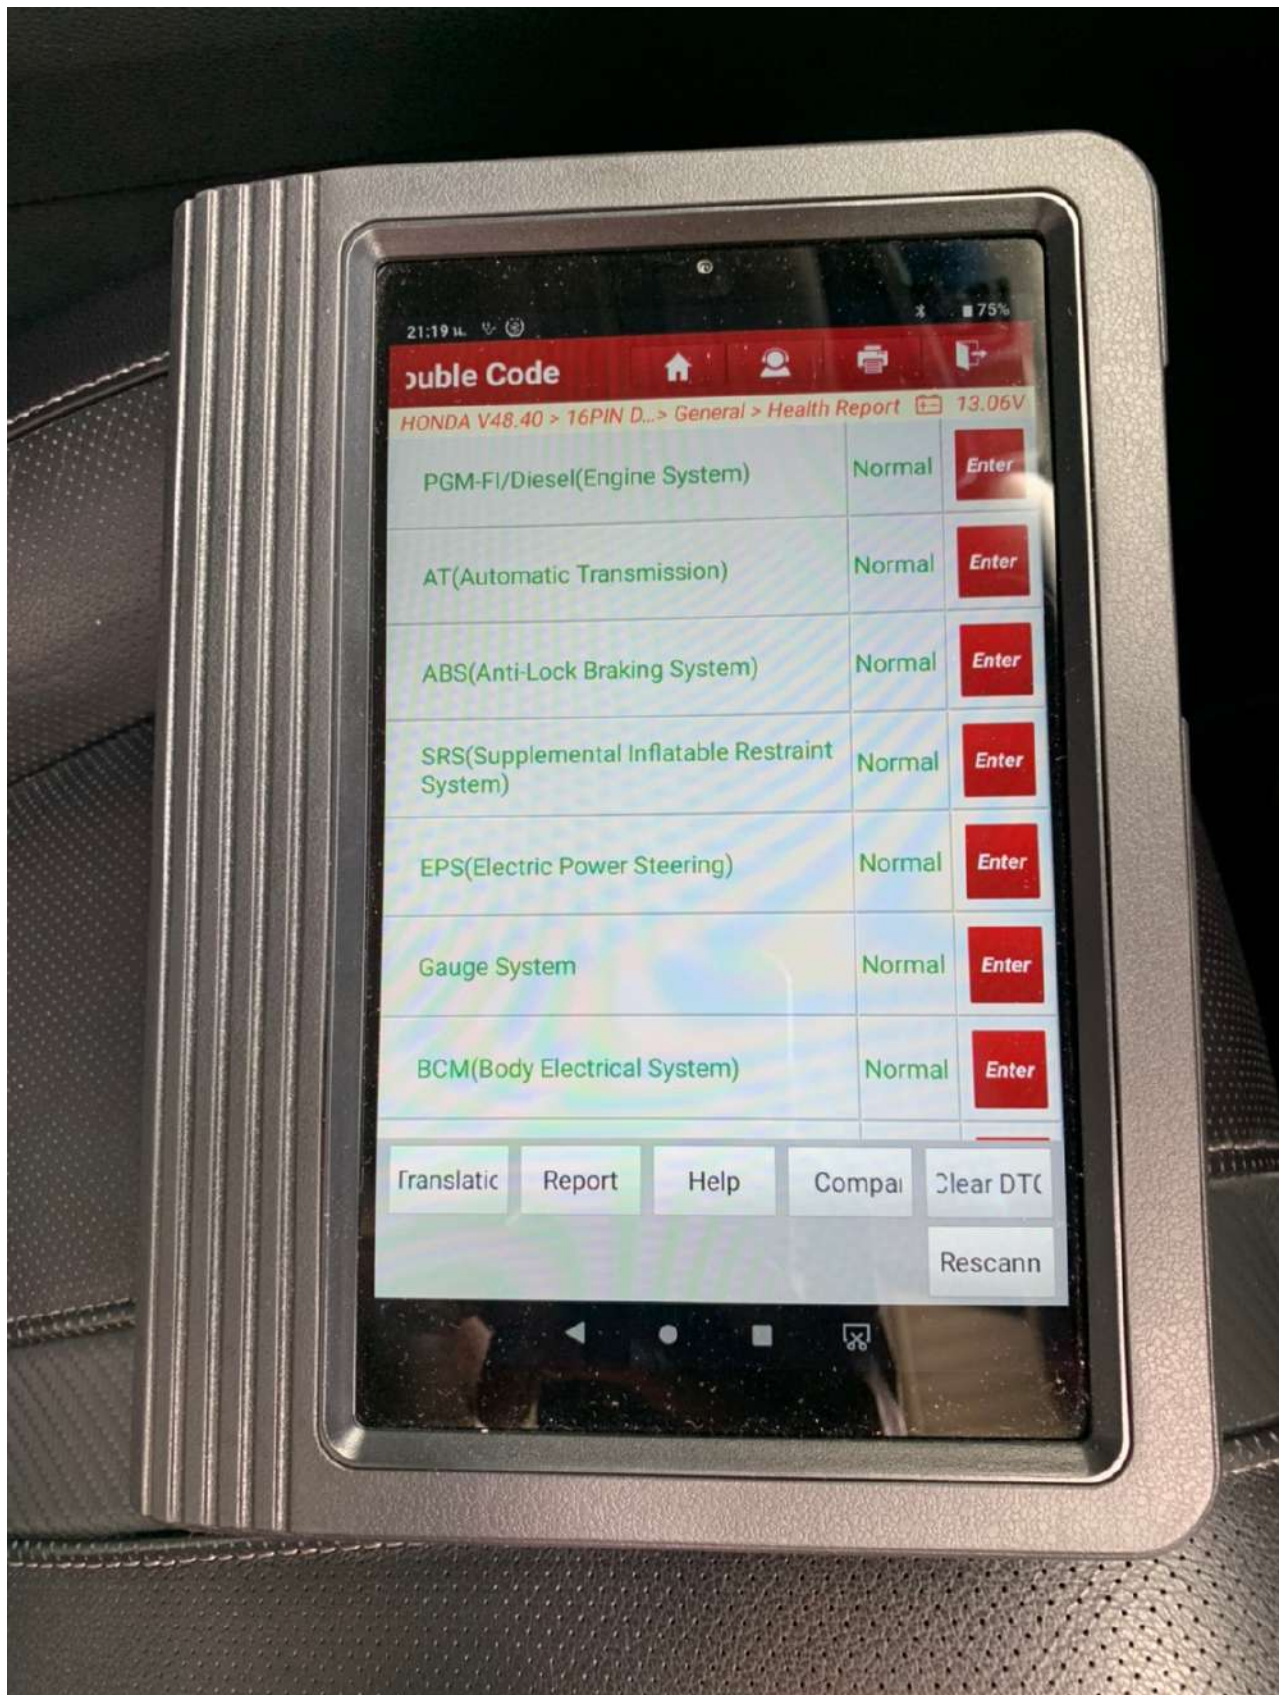
ภาพ OBD

ดี (Good)
