# Vehicle Inspection Report

ยี่ห้อ/รุ่น (Brand/Model): MAZDA2 1.3 A/T	วันที่ตรวจสอบรถยนต์ (Date of Inspection): 08-10-63
หมายเลขตัวถัง (VIN): MM8DL2S3A0W465466	เลขคำขอบริการ (Job No.): I020/0037-18
หมายเลขเครื่องยนต์ (Engine No.): P350362566	Vehicle Picture:  
ปีที่ผลิต (Build Date): 2019	
สีรถ (Color): เทา	
ระยะการใช้งาน(Mileage): 3,238 กม.	
หมายเลขทะเบียน (No. Plate): กฉ 8064 นนทบุรี.	
วันครบกำหนดชำระภาษี (Registration Expiry): 04 ธ.ค. 63	
ชื่อลูกค้า (Customer Name): BEST SERVIC	
ที่อยู่(Address): ถนนศรีนครินทร์	
โทรศัพท์ (Tel): 085-919-6800	
สถานที่ตรวจสอบรถ (Inspection Place): BEST SERVIC

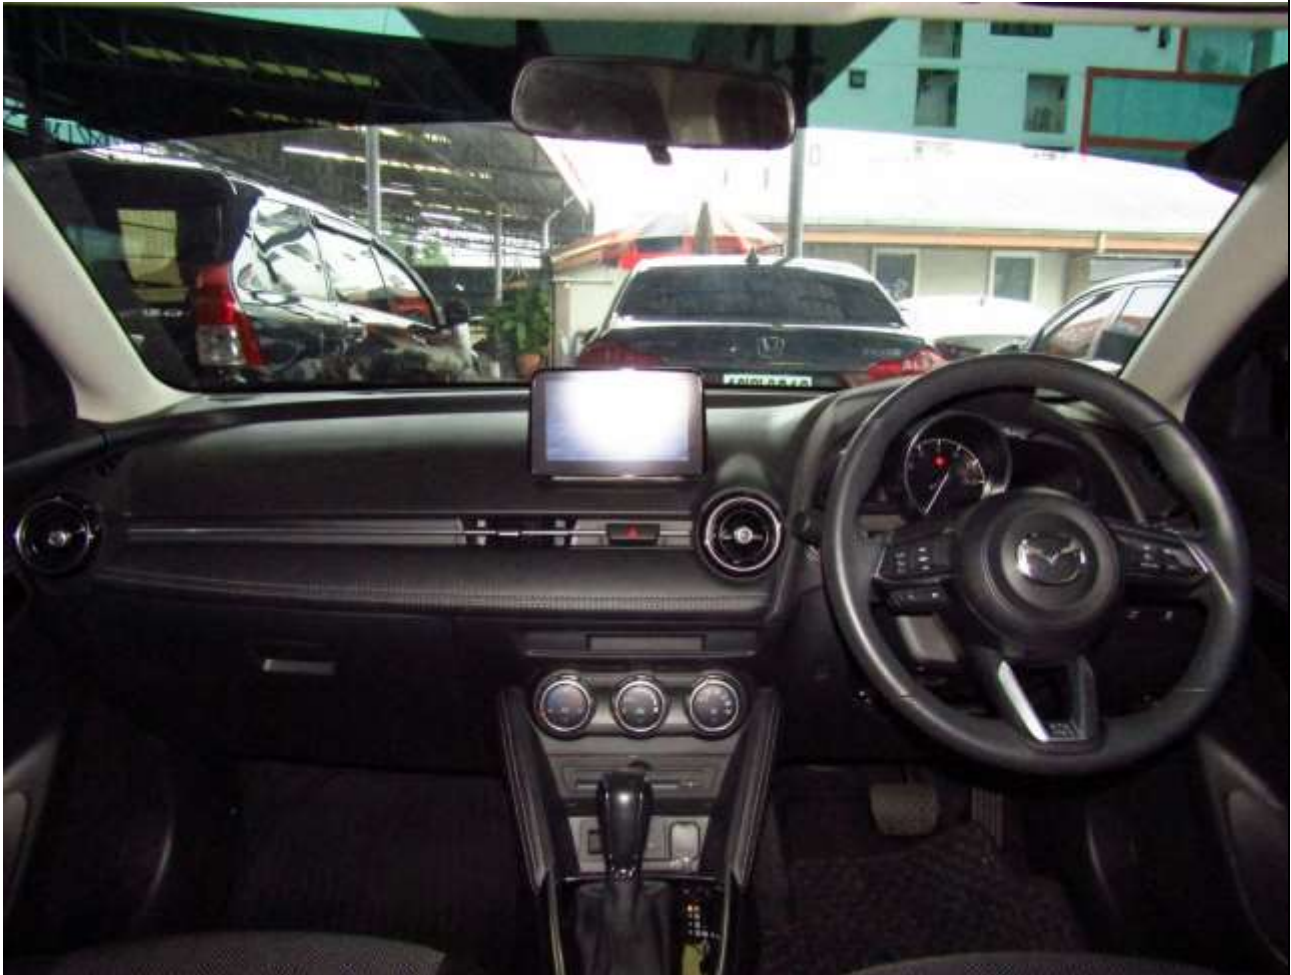
### ภาพภายในด้านหน้า หลัง และ จุดบกพร่อง - Interior Visual Details (Front, Rear and/or Defect):

ที่นั่ง สภาพ Seat Appearance	สภาพดีตามอายุการใช้งาน
 	การทำงาน การปรับ และการล็อค เบาะ Seat Adjust functional	ทำงานได้ดี
 	สภาพ รางได้เบาะ Seat slide adjust rail	สภาพดีตามอายุการใช้งาน
 	เข็มขัดนิรภัย Seat Belts	สภาพดีตามอายุการใช้งาน

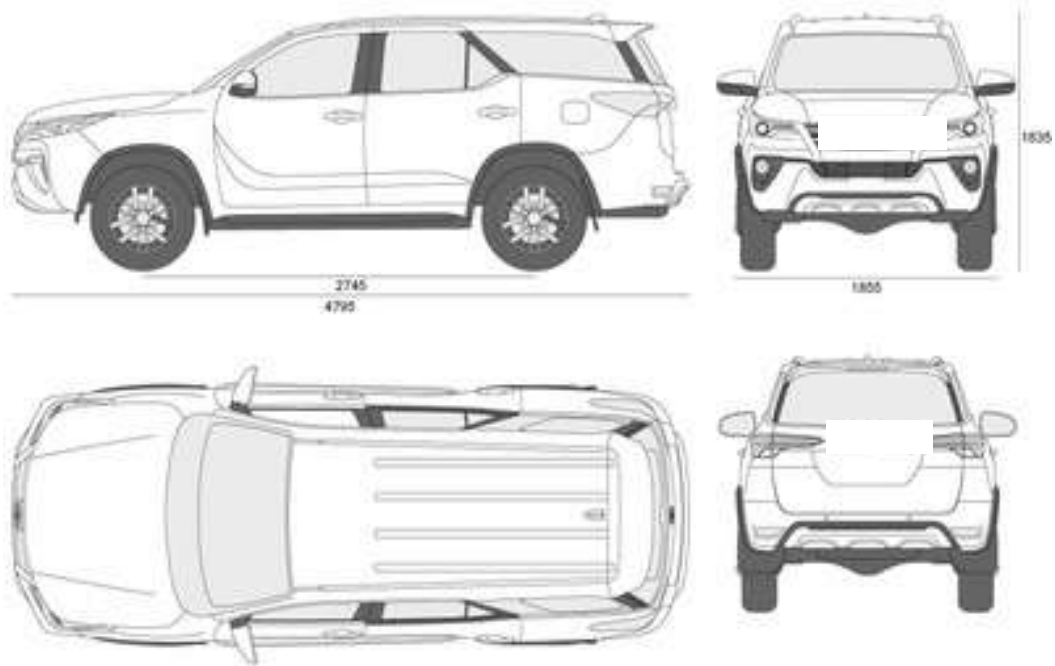
ความหนาสีรถ SUV, MPV - Paint Thickness on SUV, MPV vehicle:

ชิ้นส่วนยานยนต์	ความหนาสี Paint Thickness (µm)			
(Car Part)	P1	P2	P3	Average
Front Wing (RH)	121	101	110	111
Front Wing (LH)	73	87	89	83
Front Door (RH)	84	82	70	79
Front Door (LH)	90	84	79	84
Rear Door (RH)	90	85	84	86
Rear Door (LH)	80	75	98	84

ชิ้นส่วนยานยนต์	ความหนาสี Paint Thickness (µm)			
(Car Part)	P1	P2	P3	Average
Rear Wing (RH)	97	84	83	88
Rear Wing (LH)	85	83	94	87
Front Bumper				
Rear Bumper				
Bonnet	73	75	98	82
Roof	80	80	98	86
Boot/Tail Gate	78	75	76	76
