1023/0054-113

volvo s60 1.6 drive

Dec 8, 2023

# Vehicle Inspection Report

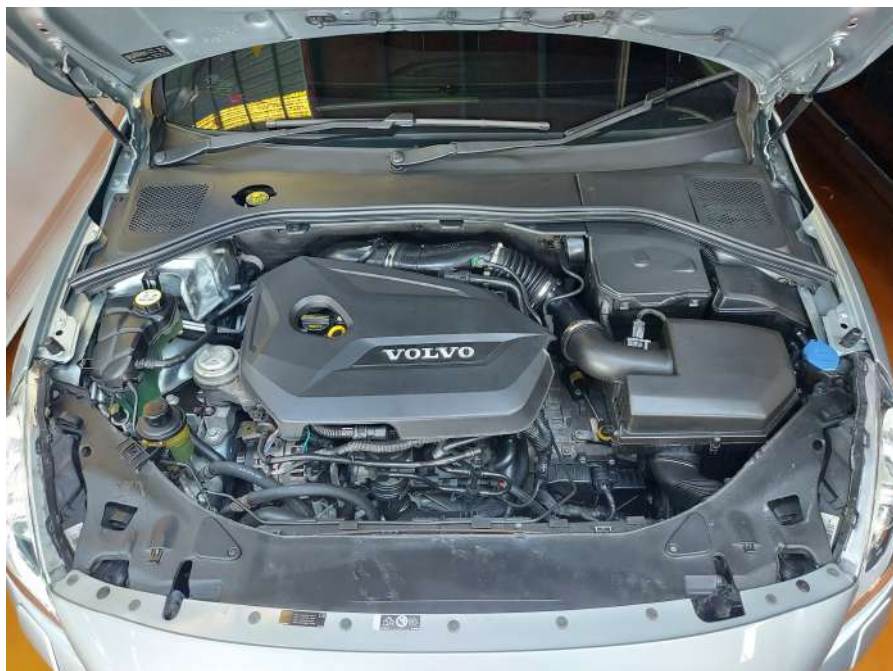
### ภาพห้องเครื่อง

Voltage	12.42	V
Rating	550	CCA
Current	393	CCA
Internal resistance	7311	mΩ
State of Charge	62	%
State of Health	51	%
Status	CAUTION

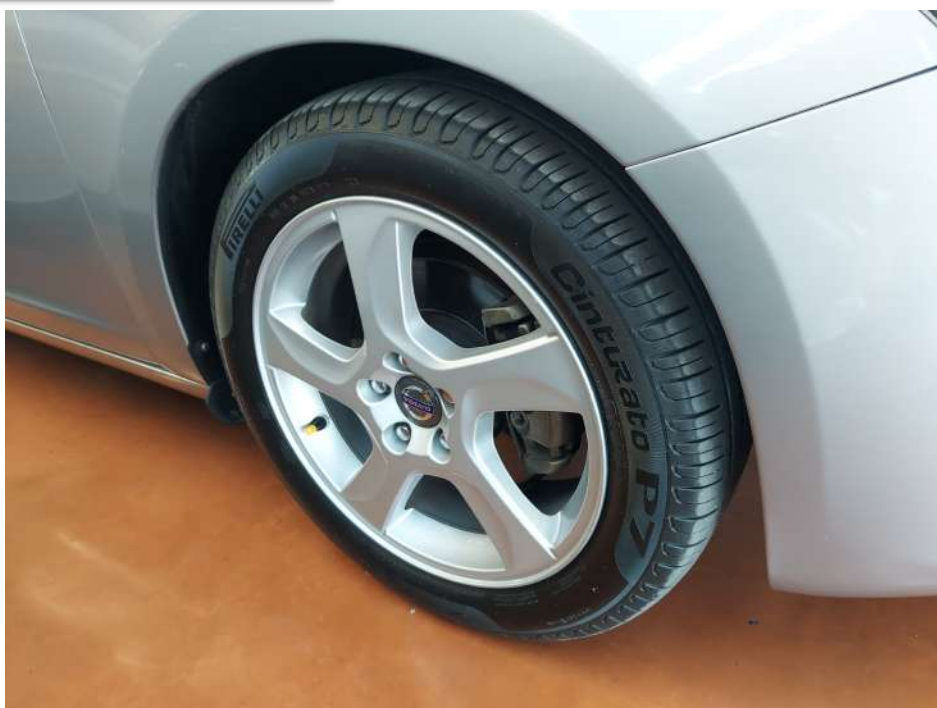
#### ขอบยาง ล้อ

40/20
