I021/0011-41

Sep 7, 2021

BMW 320d 2.0 G20 Sport

Vehicle Inspection Report

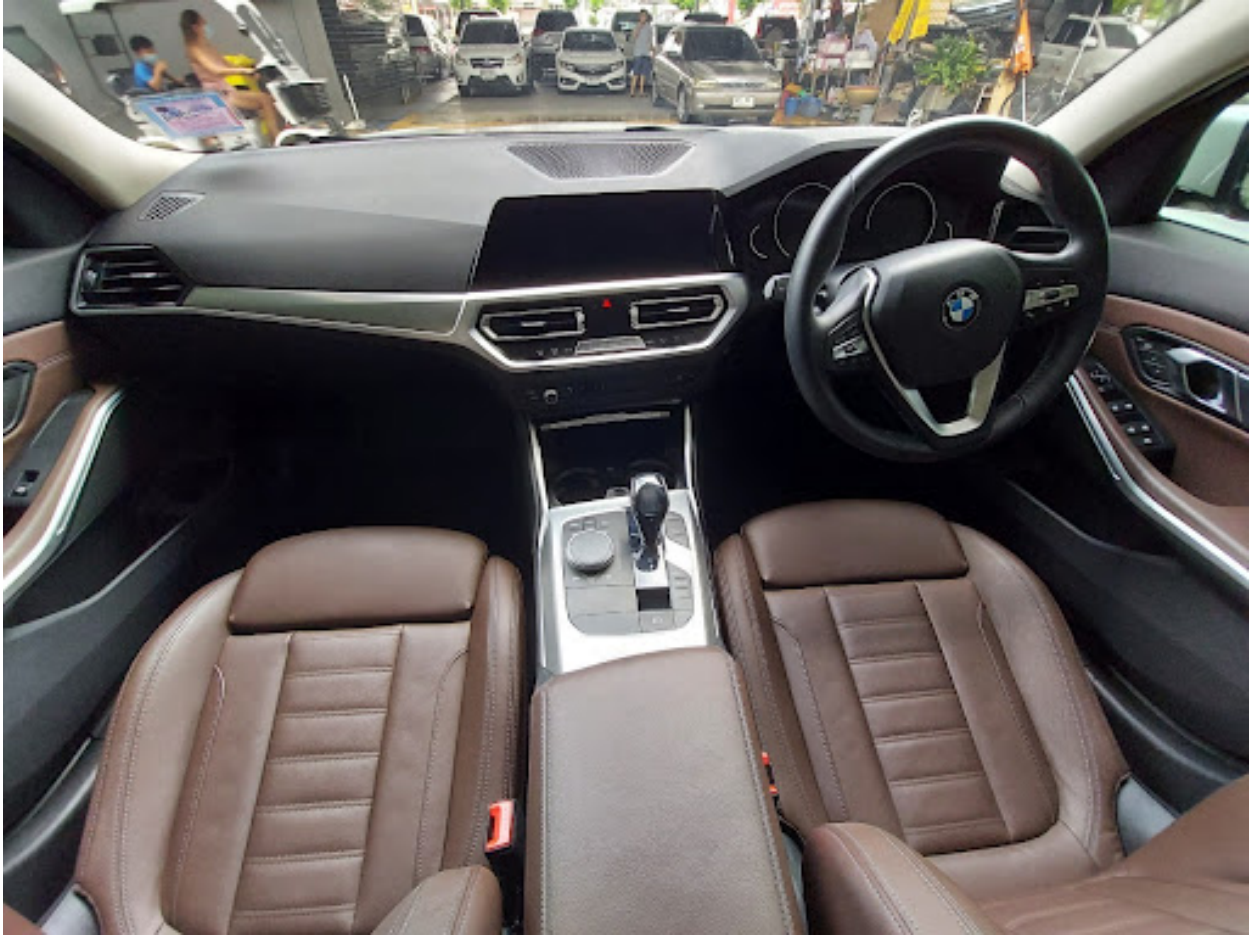
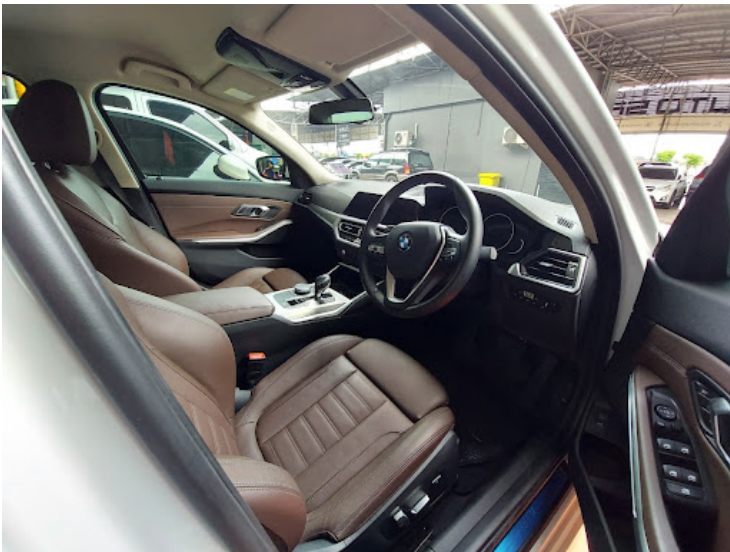
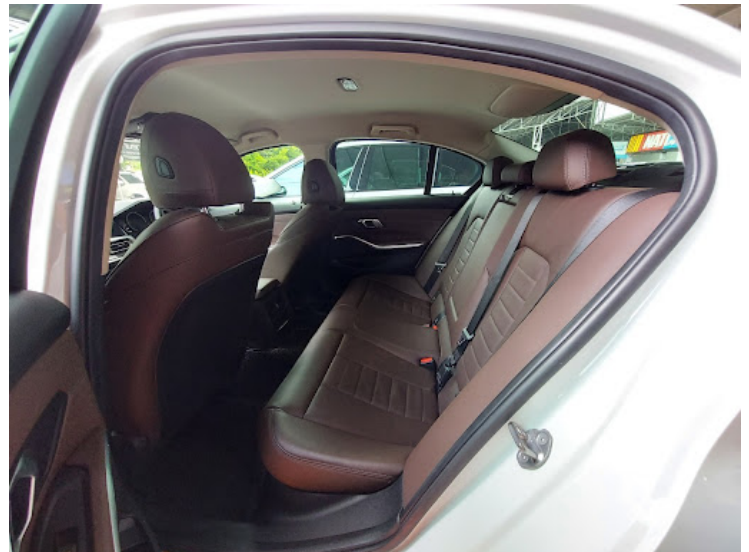
ภาพภายใน

รถสภาพดี โครงสร้างไม่เคยมีอุบัติเหตุ ไม่เคยจมน้ำและไฟไหม้

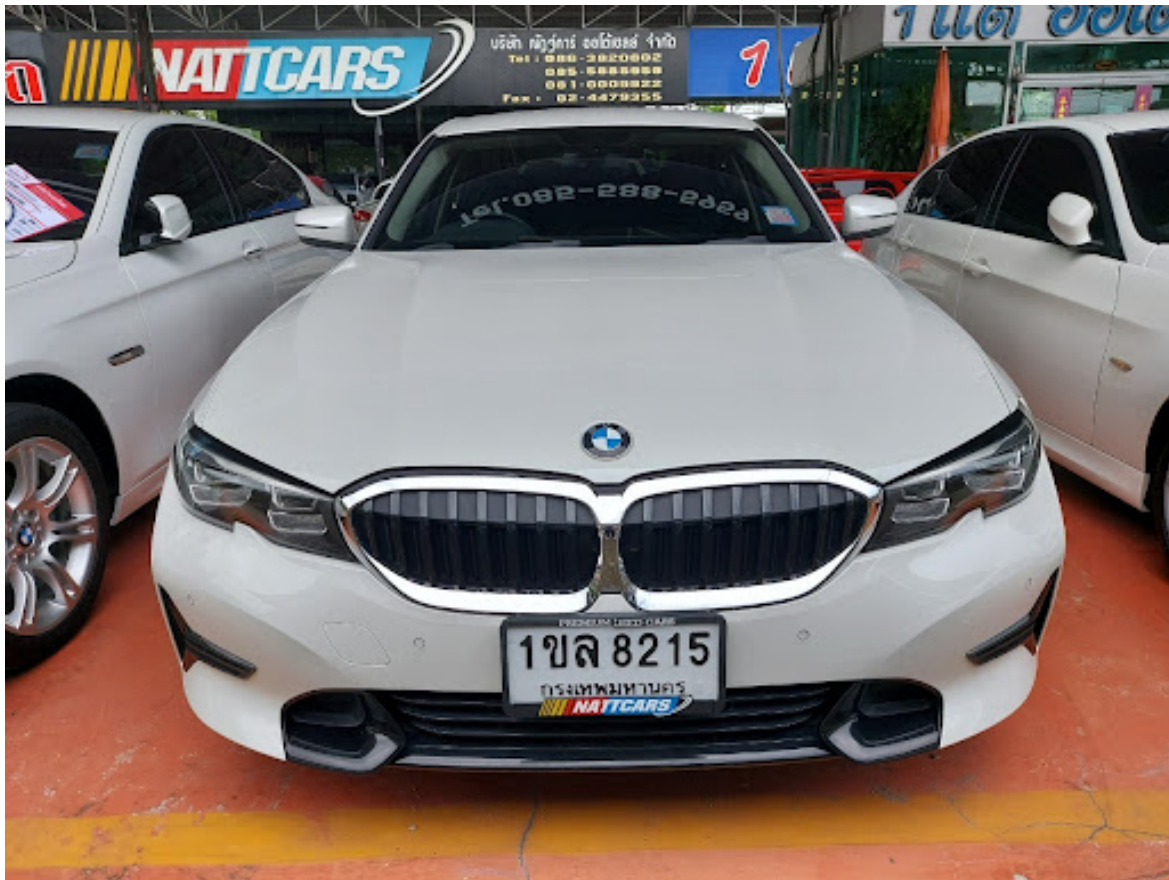
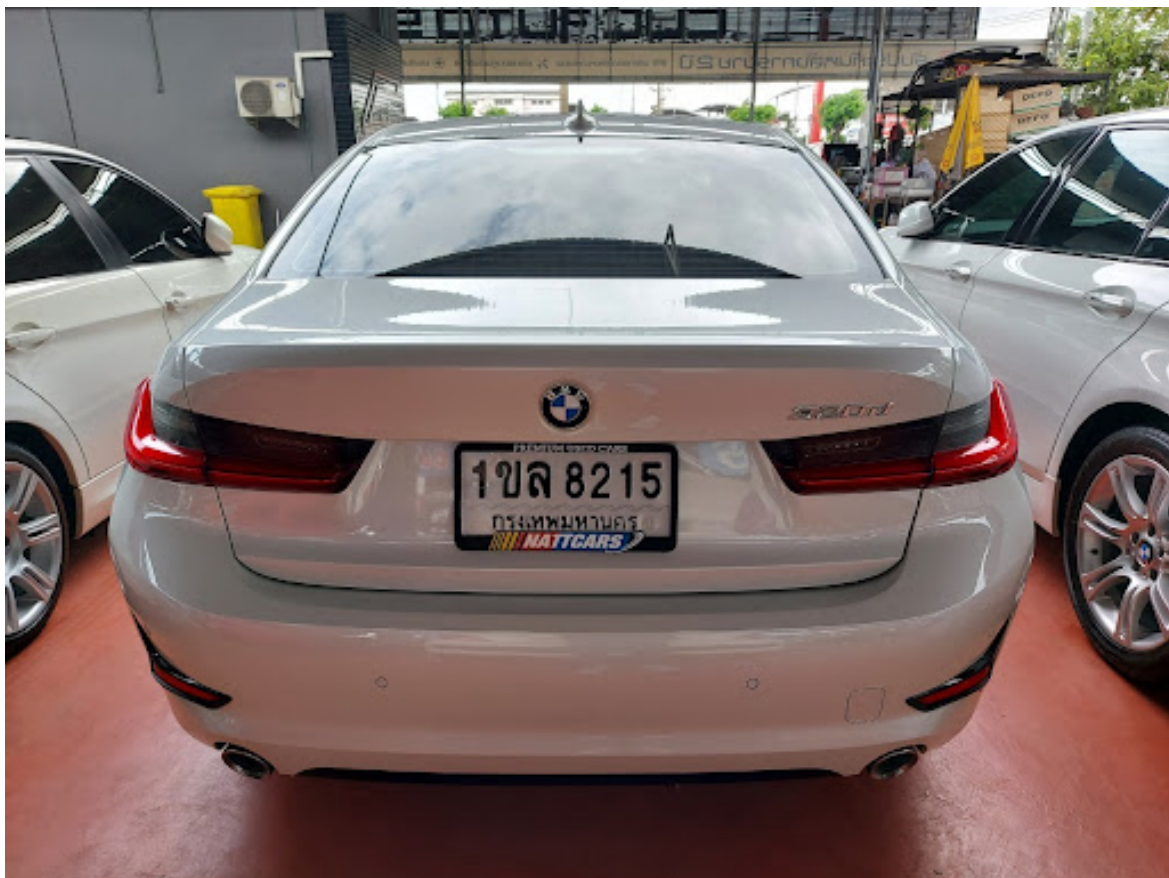
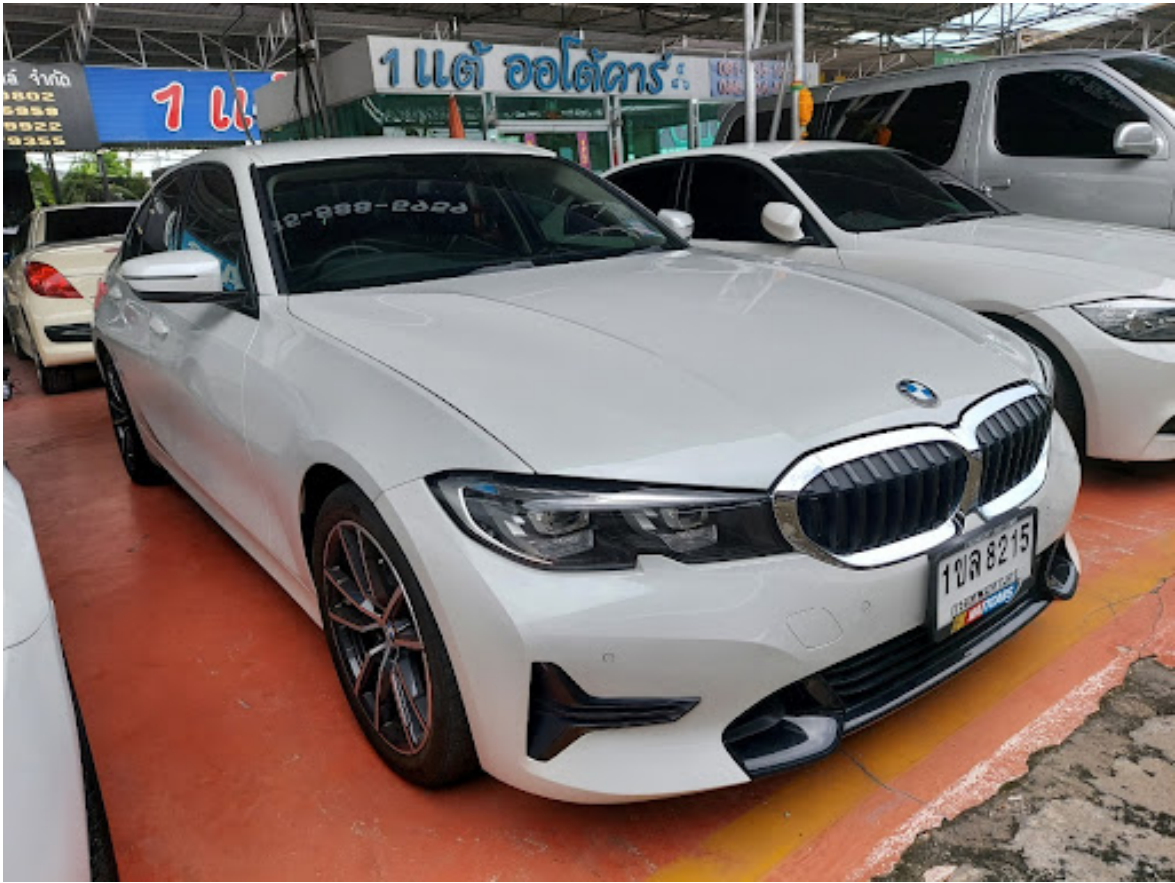
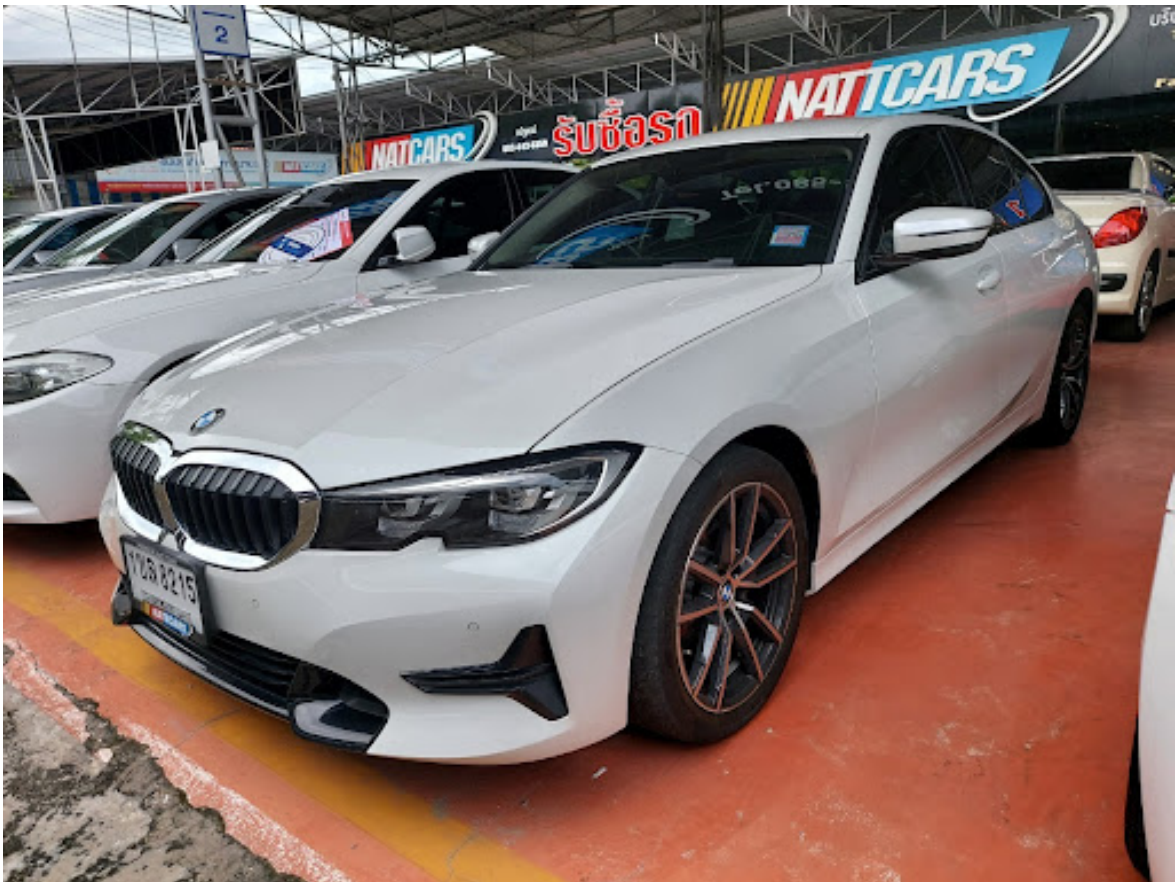
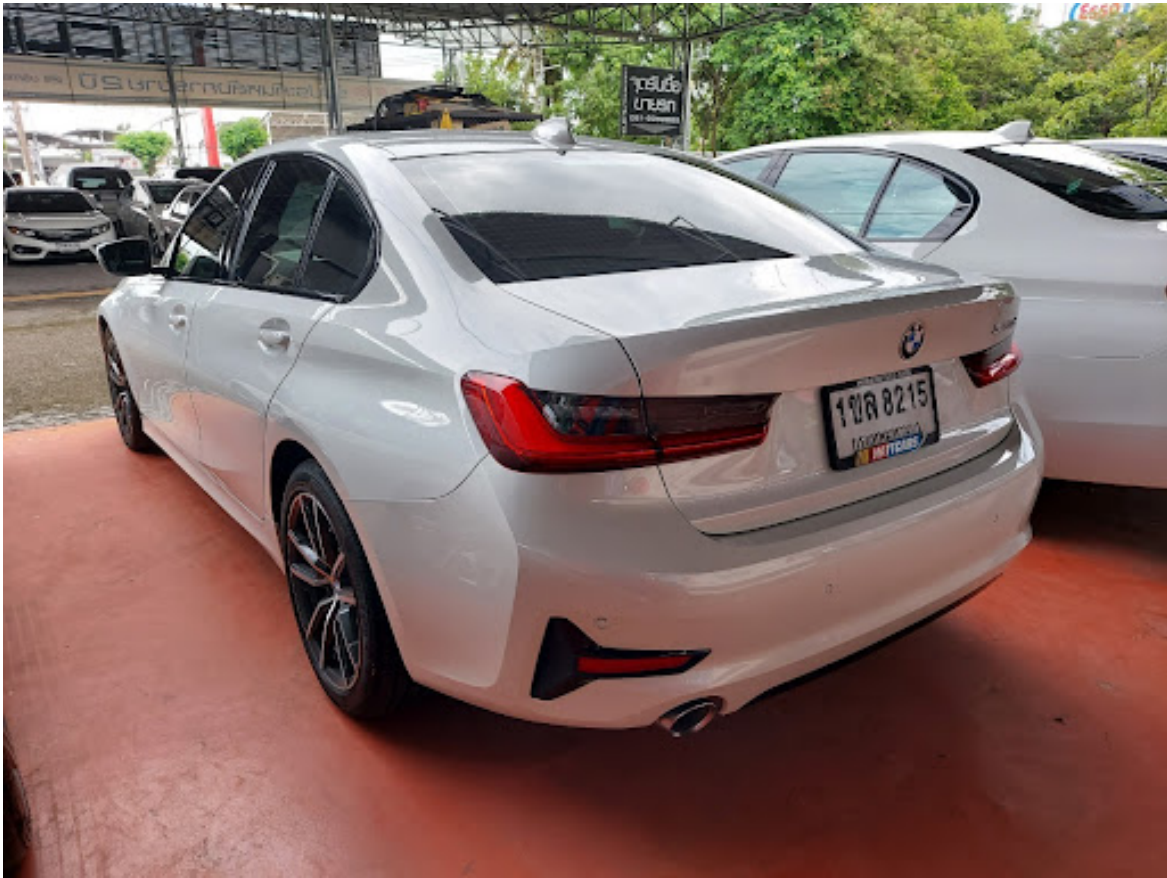
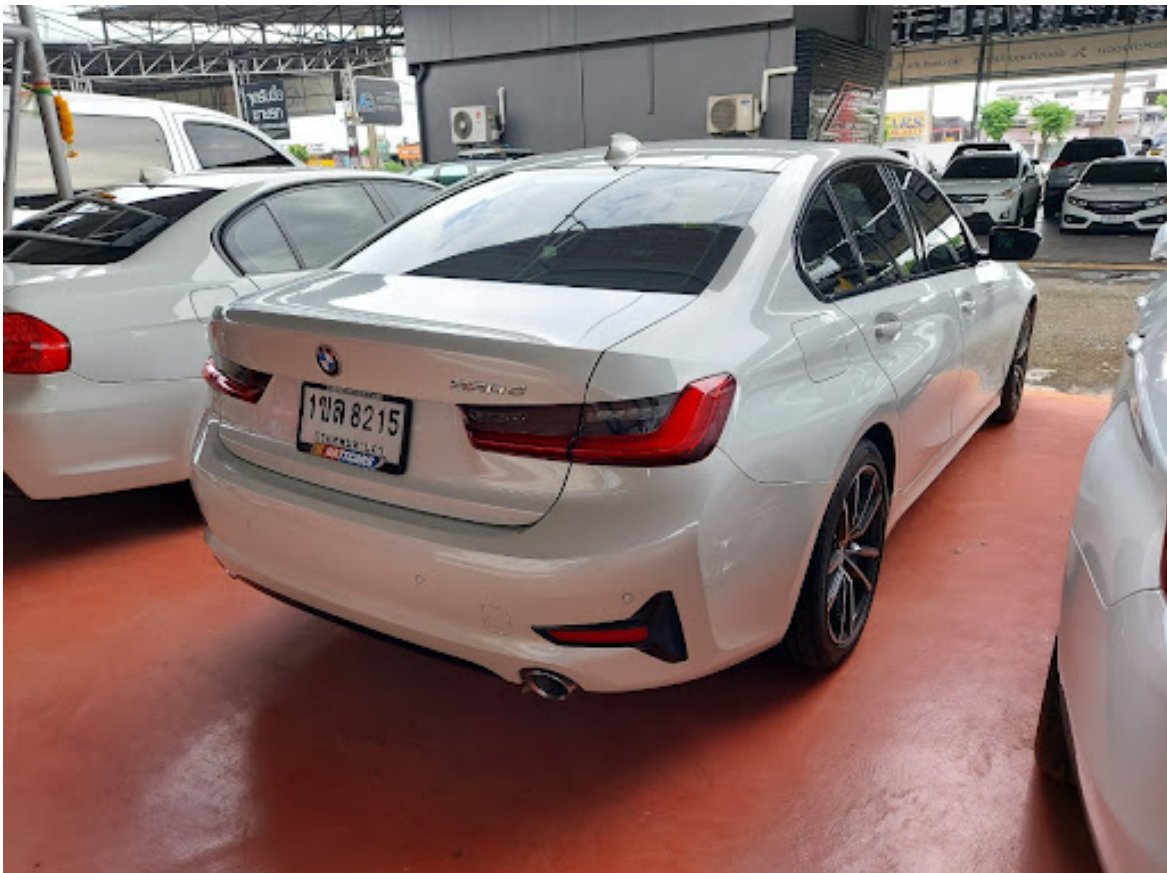
ภาพภายนอก

รถสภาพดี โครงสร้างไม่เคยมีอุบัติเหตุ ไม่เคยจมน้ำและไฟไหม้
