I022/0126-45

Ford Everest 3.0 LTD TDCi 4WD SUV

Sep 7, 2022

Vehicle Inspection Report สรุปผลการตรวจสภาพรถ (Inspection Summary)

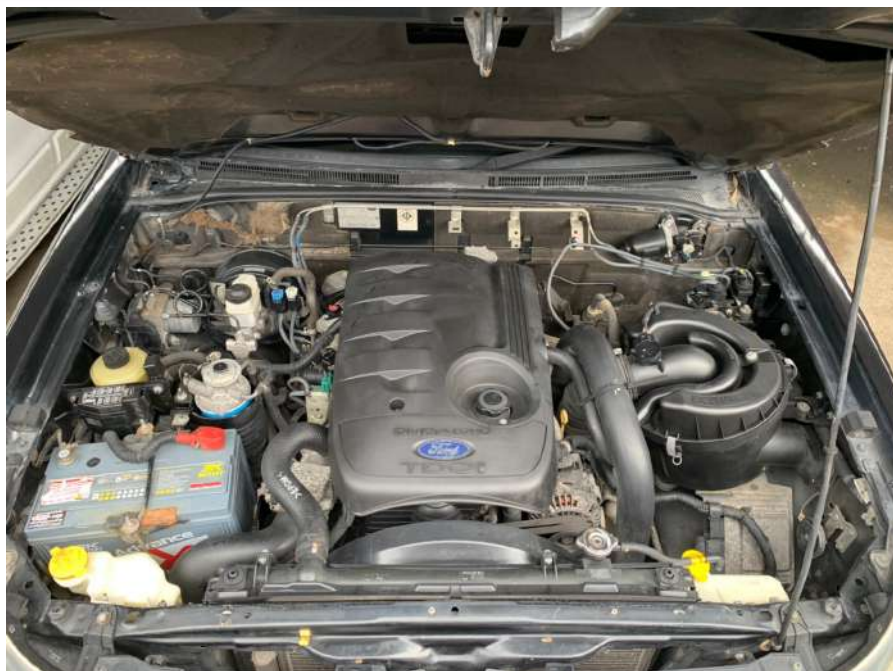
ภาพห้องเครื่อง

4.1 เครื่องยนต์ไม่พบการรั่วซึม No any leak on engine

มี (Yes)

4.10 การรั่วไหลของน้ำมัน Fluid Leaks

ไม่มี (No)

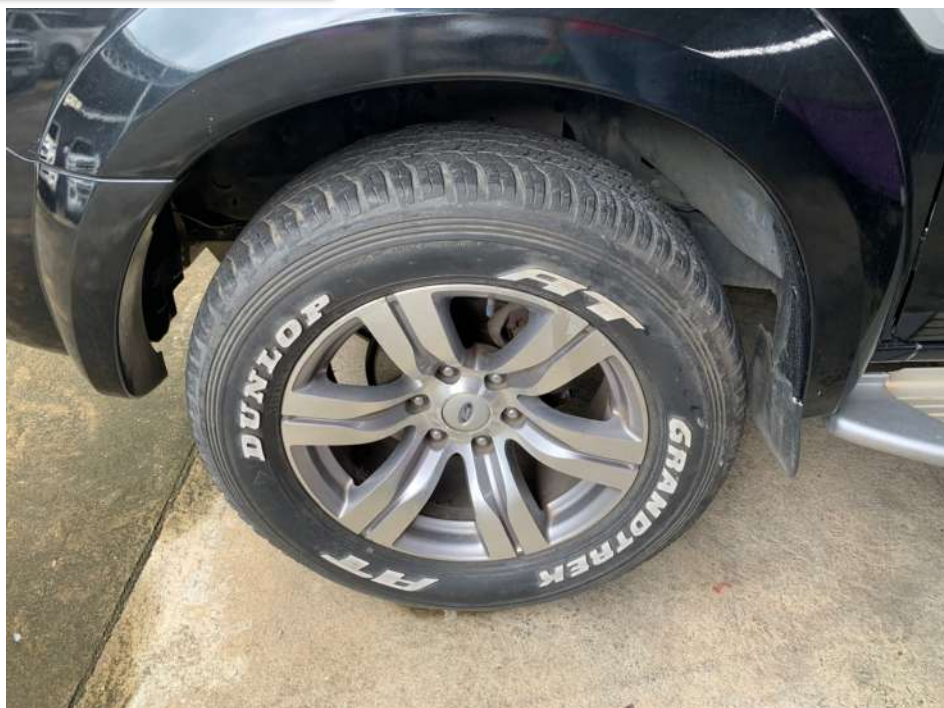
ขอบยาง ล้อ

5.1 สภาพยางรถยนต์, สัปดาห์/ปี ผลิต Tires Appearance, Year

พอใช้ (Fair)

2618
