INSPECTION  
BY ONE2CAR

# Vehicle Inspection Report

| ยี่ห้อ/รุ่น (Brand/Model): TOYOTA FORTINER 2.4 AT 4WD | วันที่ตรวจสอบรถยนต์ (Date of Inspection): 14-10-63 |
| หมายเลขตัวถัง (VIN): MR0HB3FS500155331 | เลขคำขอบริการ (Job No.) : I020/0051-4 |

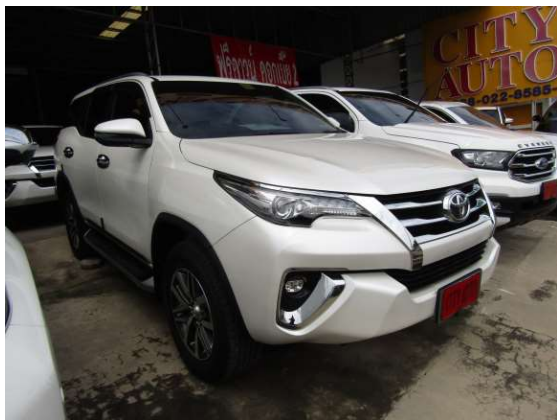
รถสภาพดี โครงสร้างไม่เคยเกิดอุบัติเหตุ ไม่เคยจมน้ำและไฟไหม้
