# Vehicle Inspection Report

## สรุปผลการตรวจสอบ (Inspection Summary)

ยี่ห้อ/รุ่น (Make/Model): TOYOTA ALPHARD	วันที่ตรวจสอบรถยนต์ (Date of Inspection): 27.7.60
เลขตัวถัง (VIN): JTEHB21H408027082	เลขคำขอบริการ (Job No.) : I017-031-013
เลขเครื่องยนต์ (Engine No.): 2AZ-H977290	Vehicle Picture:  
ปีผลิต (Build Date): 2013	
สี (Color): ดำ	
เลขไมล์ (Mileage): 216051	
เลขทะเบียน (No. Plate): 2กค 5037	
ทะเบียนหมดอายุ (Registration Expiry): 9 พ.ค 61	
ชื่อลูกค้า Customer Name: สิทธิ์ ออโต้คาร์	
ที่อยู่ (Address):	
โทรศัพท์ (Tel):	
สถานที่ตรวจสอบรถ (Inspection Place): สิทธิ์ ออโต้คาร์

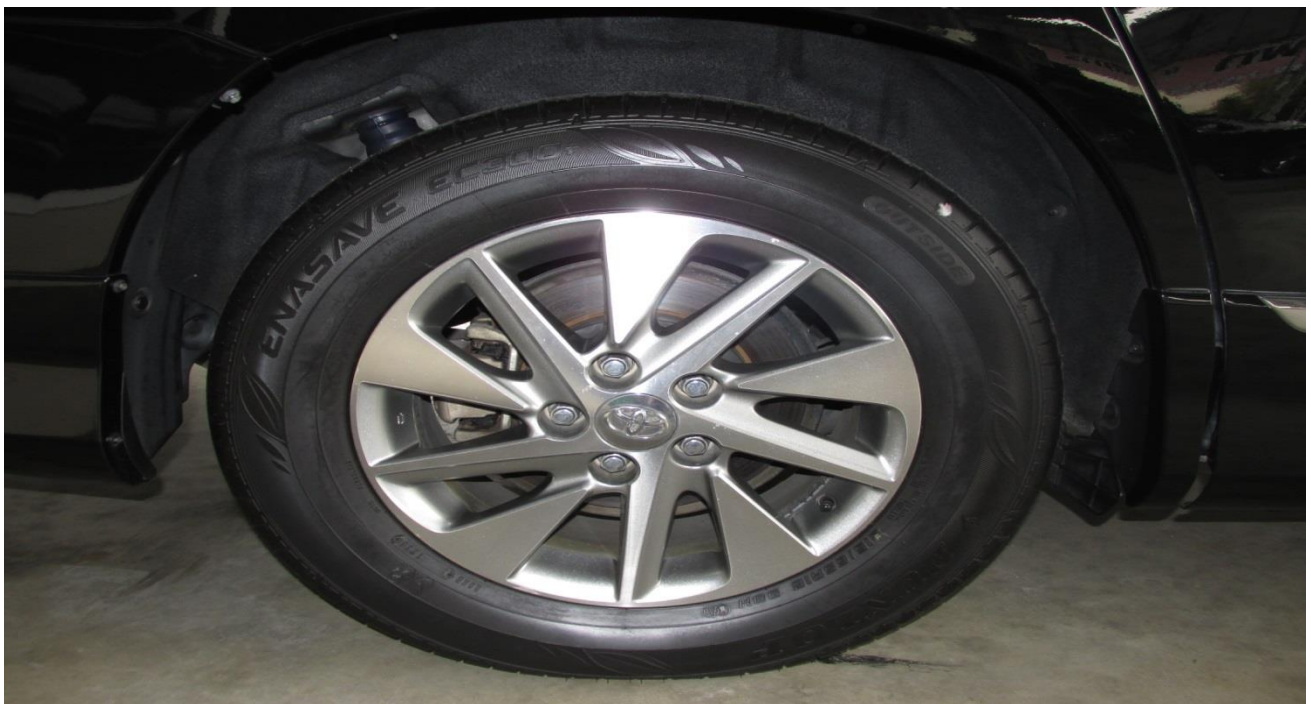
### ภาพโดยรวมของยาง ล้อ และ เบรค - Tyres, Wheels & Brakes Visual Details:

สภาพยางรถยนต์, เดือน/ปี ผลิต Tyres Appearance, Year	ปียางผลิต 1216 ยางสภาพดี
 	สภาพล้อรถ Wheel Rims Appearance	สภาพดีตามอายุการใช้งาน
 	ยางอะไหล่ และล้อ Spare Tyre & Rim	สภาพปกติ
 	ก้ามเบรค และท่อน้ำมัน Brake Hose Callipers & Pipes	สภาพปกติไม่พบการรั่วซึม
 	ผ้าเบรค (หน้า/หลัง) Brake Pads (Front/Rear)	สภาพดีตามอายุการใช้งาน
 	จานเบรค Brake Discs (Front/Rear)	ควรเจียจานเบรคครั้งต่อไปที่เปลี่ยนผ้าเบรค
 	ดรัมเบรคล้อหลัง Brakes and Drums any No Leakage	N/A
 	การทำงานของเบรคมือ Park Brake function	ระยะการทำงานปกติ
 	คำแนะนำอื่นๆ Other	N/A
