Vehicle Inspection Report

I023/0174-16

Toyota Fortuner 2.8 V 4WD

9 ม.ค. 2024

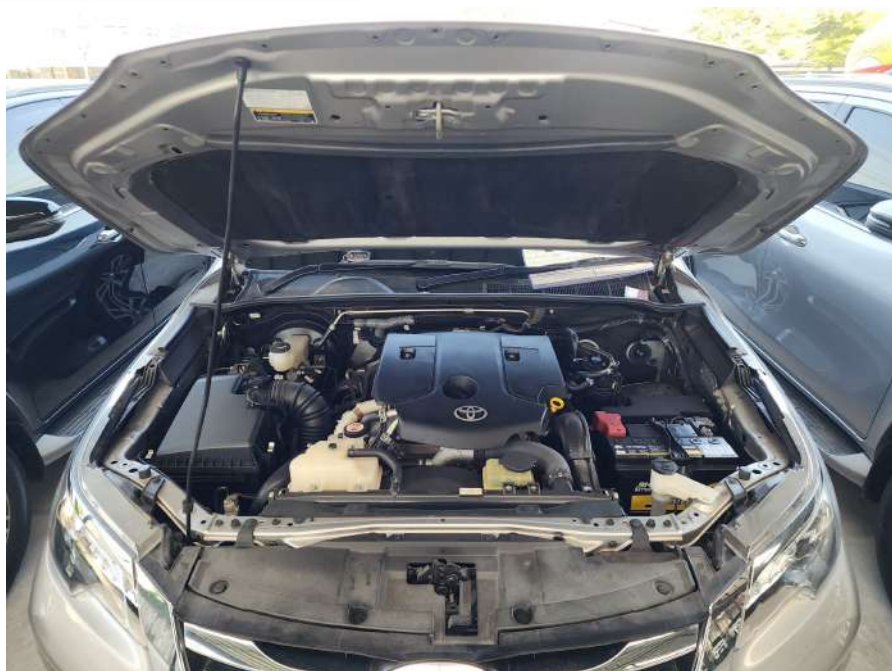
ภาพห้องเครื่อง

Voltage	12.26	V
Rating	600	CCA
Current	625	CCA
Internal resistance	4.47	mΩ
State of Charge	57	%
State of Health	100	%
Status	GREAT

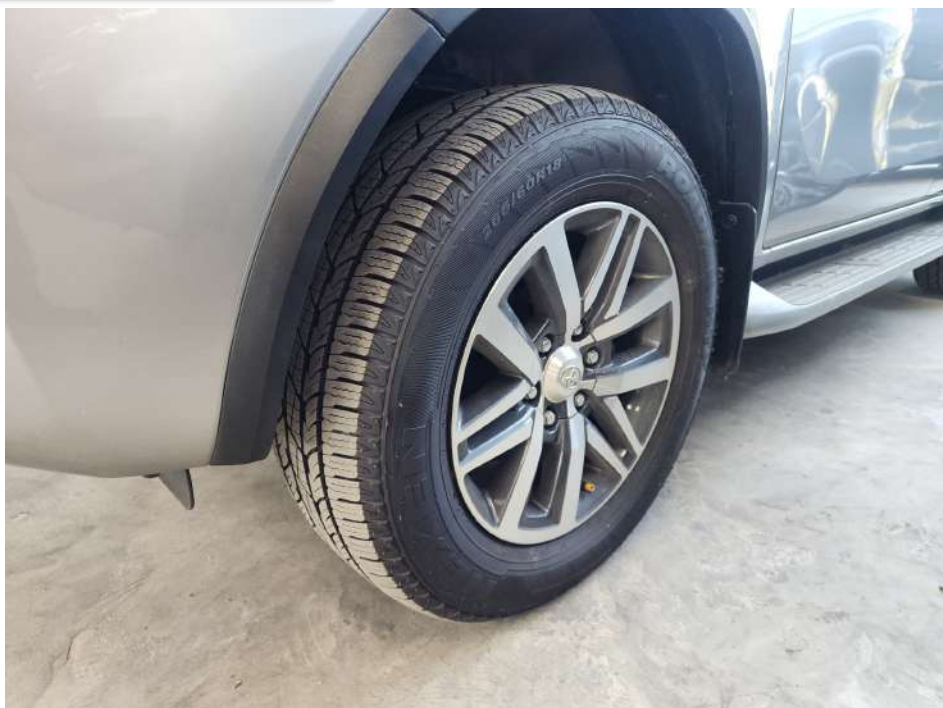
ขอบยาง ล้อ

16/22

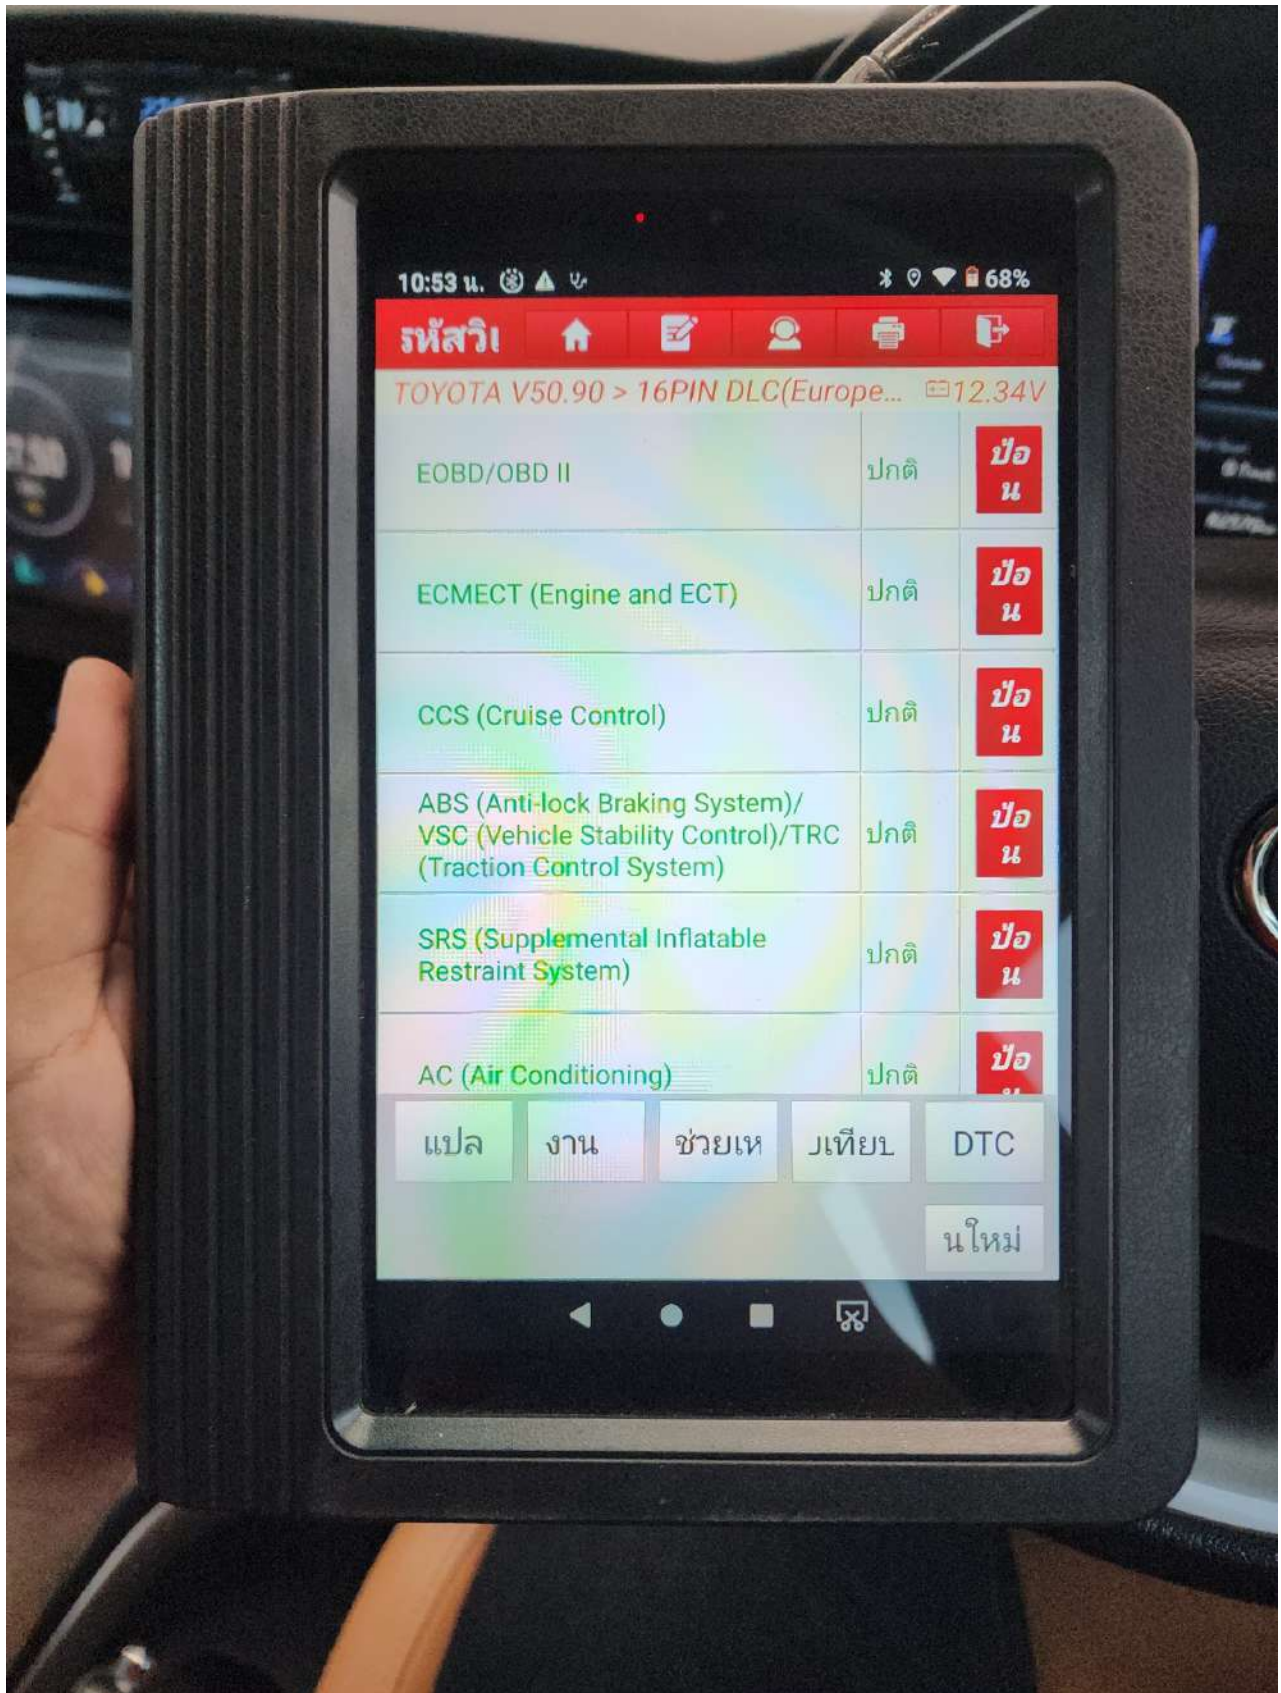
ภาพ OBD

ดี (Good)
