Vehicle Inspection Report

ยี่ห้อ/รุ่น (Brand/Model): FORD RANGER CAB 2.5/MT	วันที่ตรวจสอบรถยนต์ (Date of Inspection): 15-05-61
หมายเลขตัวถัง (VIN): MNBDS2010AW889278	เลขคำขอบริการ (Job No.) : I018/059-006
หมายเลขเครื่องยนต์ (Engine No.): WLAT1209060	<p>Vehicle Picture:</p>  
ปีที่ผลิต (Build Date): 2010	
สีรถ (Color): ขาว	
ระยะทางการใช้งาน (Mileage): 140,901	
หมายเลขทะเบียน (No. Plate): ผข 414	
วันครบกำหนดต่อภาษี (Registration Expiry): 25 มี.ค.62	
ชื่อลูกค้า Customer Name: REGENT HOME CAR	
ที่อยู่ (Address):	
โทรศัพท์ (Tel):	
สถานที่ตรวจสอบรถ (Inspection Place): REGENT HOME CAR

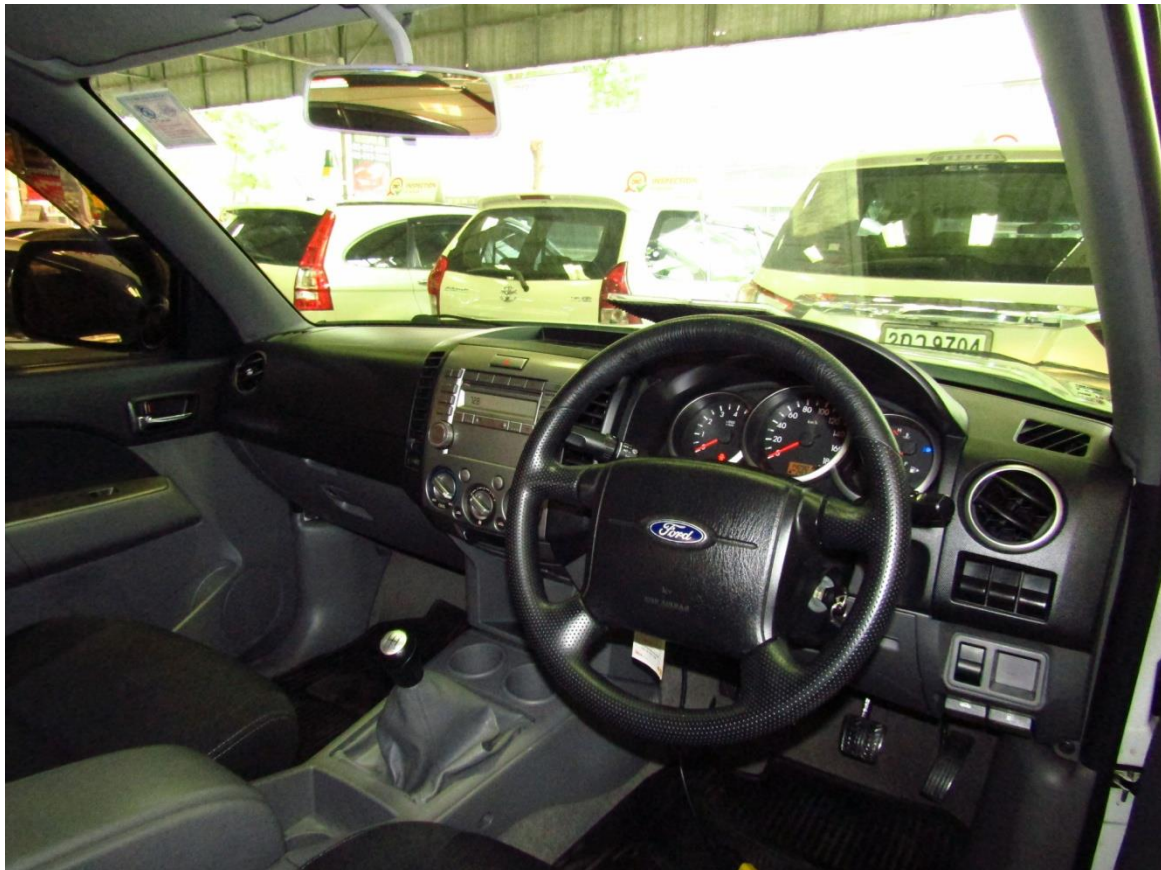
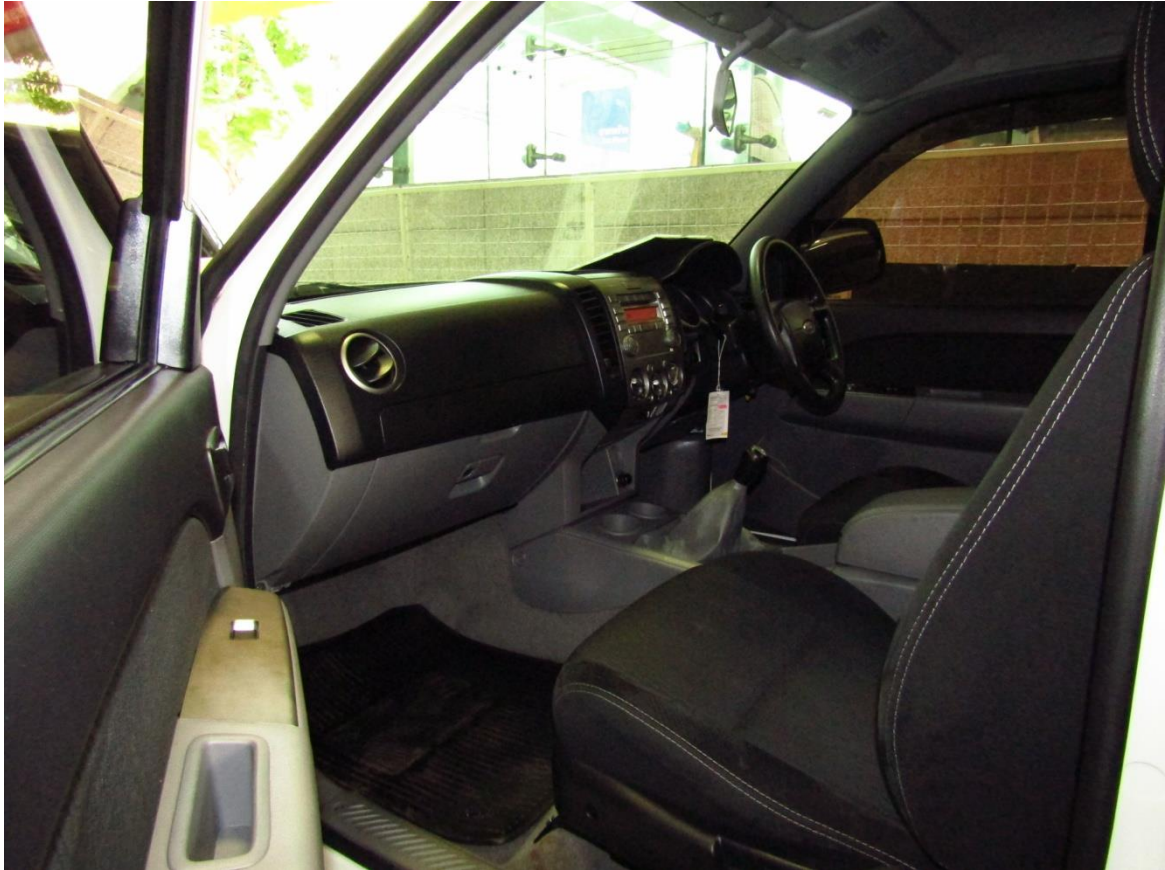
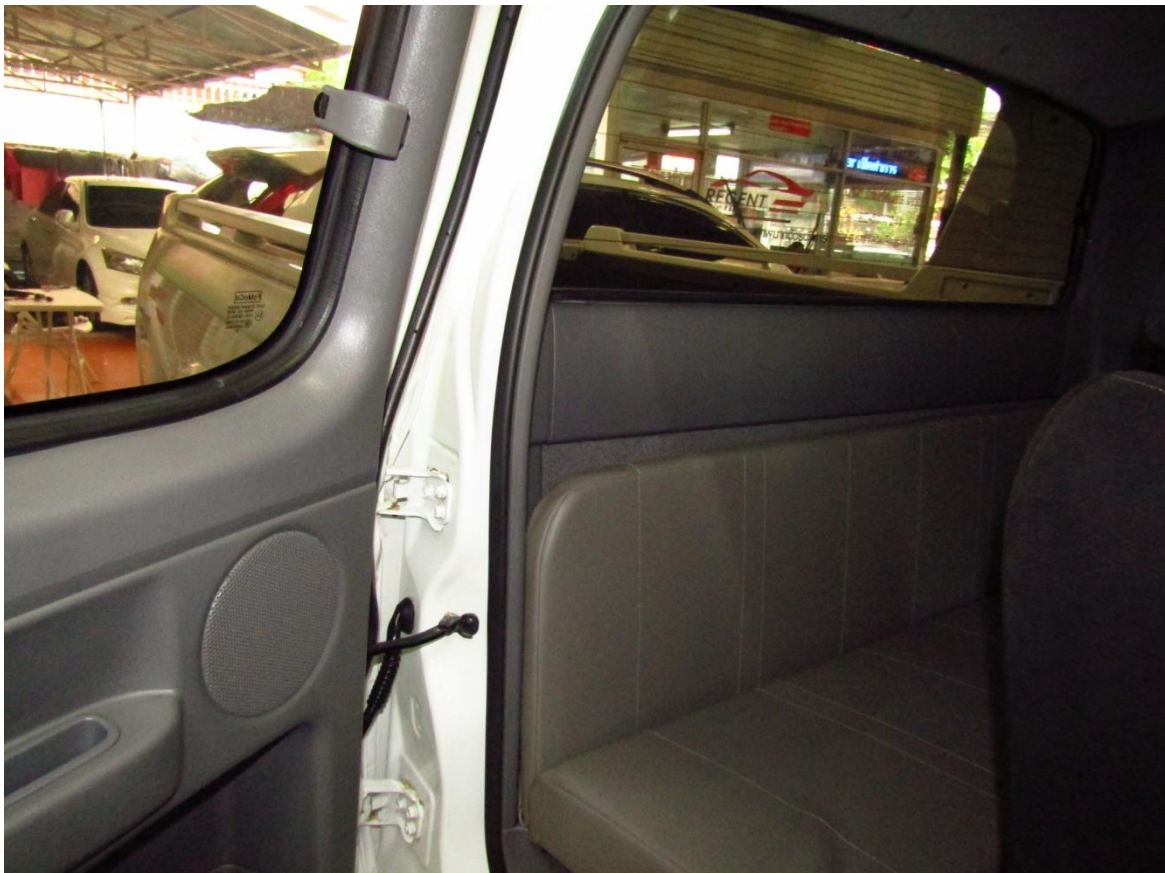
ภาพภายในด้านหน้า หลัง และ จุดบกพร่อง - Interior Visual Details (Front, Rear and/or Defect):

ที่นั่ง สภาพ Seat Appearance	สภาพดีตามอายุการใช้งาน
	การทำงาน การปรับ และการล็อคเบาะ Seat Adjust functional	ทำงานได้ดี
	สภาพ รางได้เบาะ Seat slide adjust rail	สภาพดีตามอายุการใช้งาน
	เข็มขัดนิรภัย Seat Belts	สภาพดีตามอายุการใช้งาน
	แผงคอนโซล Other Trims	สภาพดีตามอายุการใช้งาน
	เครื่องเสียงภายในรถ Radio/ Multiplayer	เปิด-ปิด ปกติ
	ลำโพง Speaker working	ทำงานปกติ
	ไล่ฝ้ากระจกหลัง Rear Window Demister	สภาพดีไม่พบรอยขาด
	อุปกรณ์ทำความเย็นและความร้อน Air Condition/Heater	แอร์เย็น ทำงานปกติ
	ชุดปัดน้ำฝน และระบบฉีดน้ำ Washers & Wipers	ทำงานปกติ
	แตร Horn	ทำงานปกติ
	บานพับและกลอนประตู Doors, Locks & Hinges	สภาพดีเหมาะสมกับอายุการใช้งาน
	การเปิดประตูจากด้านใน Door Handle (inside)	ทำงานได้ดี
	สภาพยางขอบประตู Weather Strip	สภาพดีเหมาะสมกับอายุการใช้งาน
	การทำงานของกระจก Window Operation	ทำงานเปิด-ปิด ปกติ

หน้าปัดและมาตรวัด ปกติ หรือ มีไฟ โช๊คหรือไม่ Dash Warning Lights & Gauges	ไม่มี

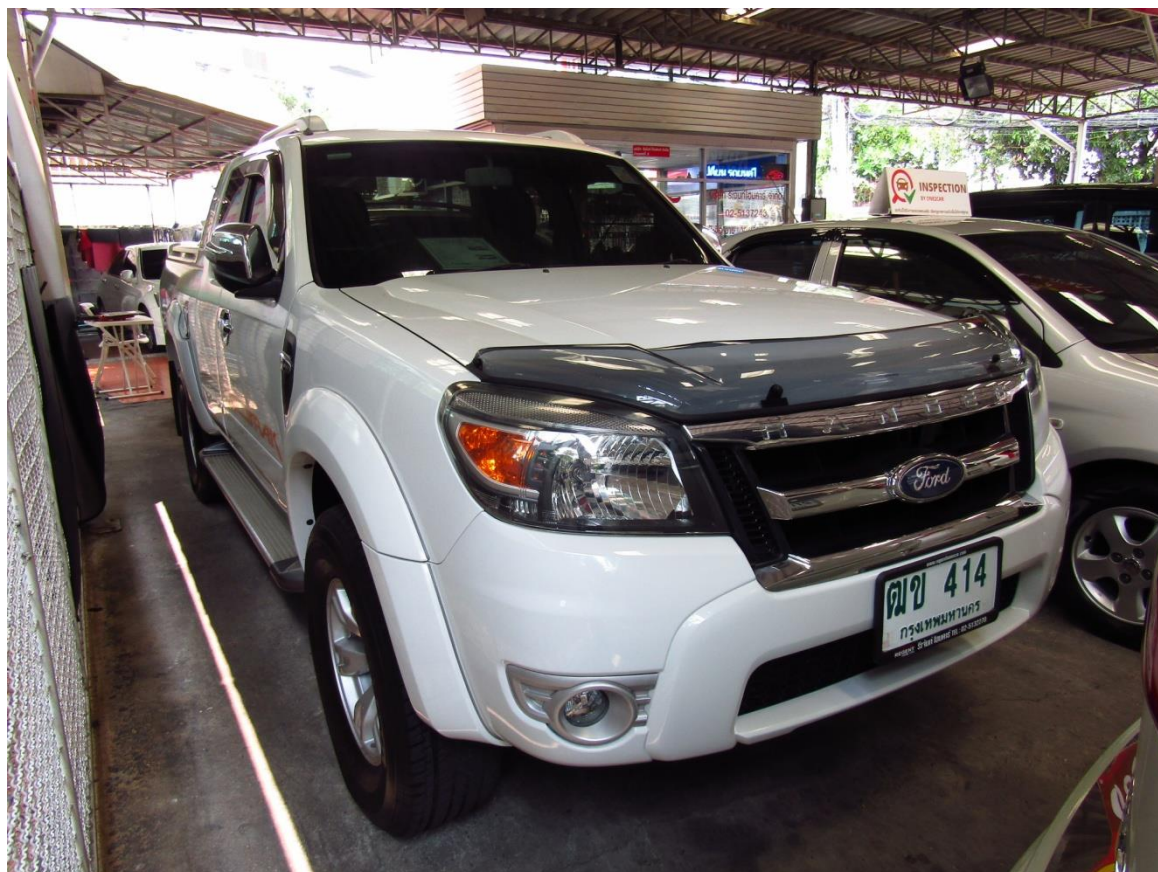
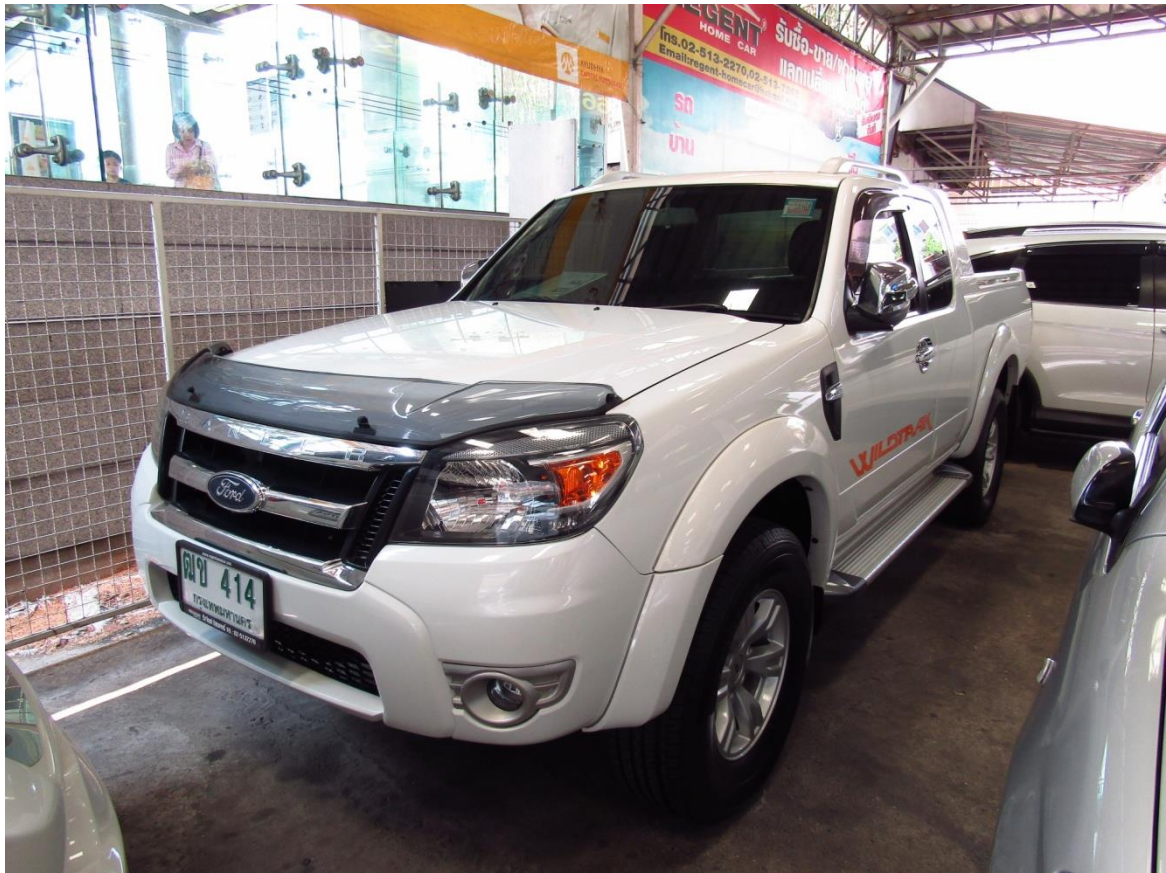
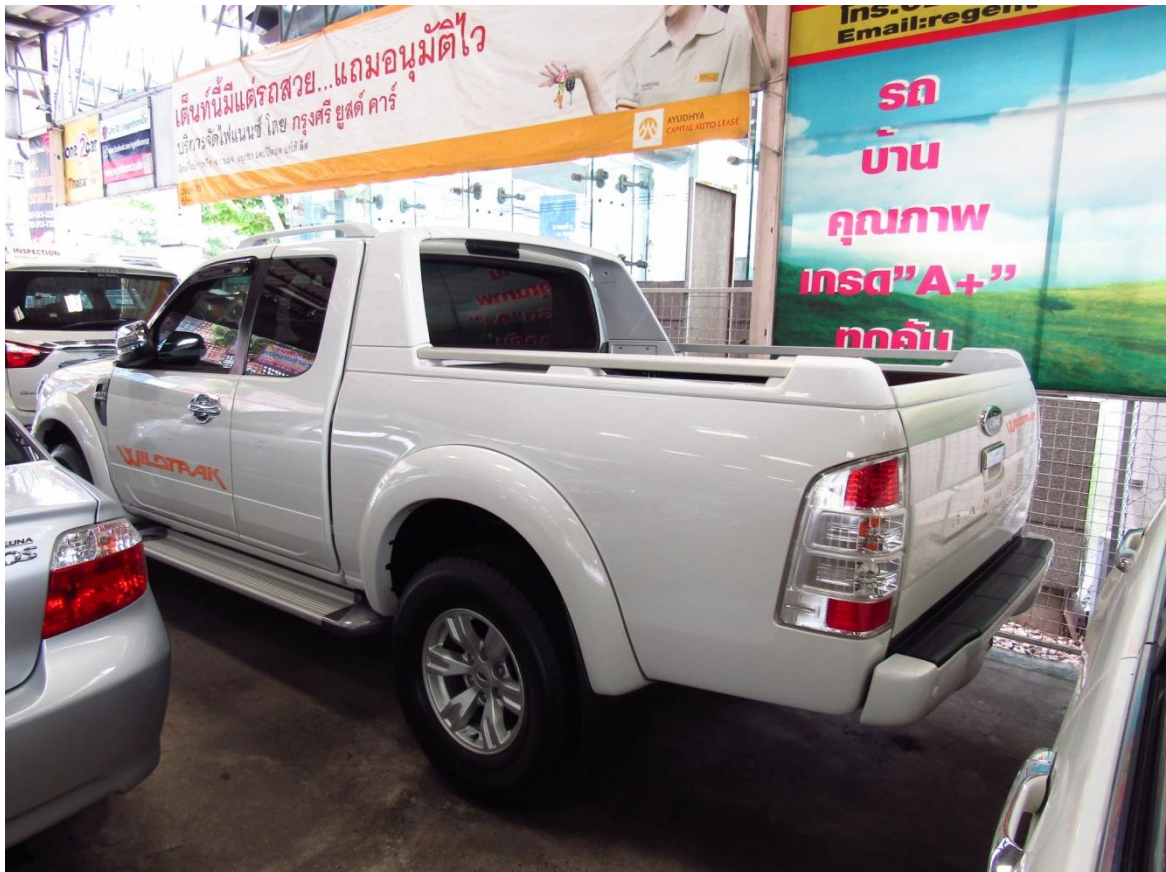
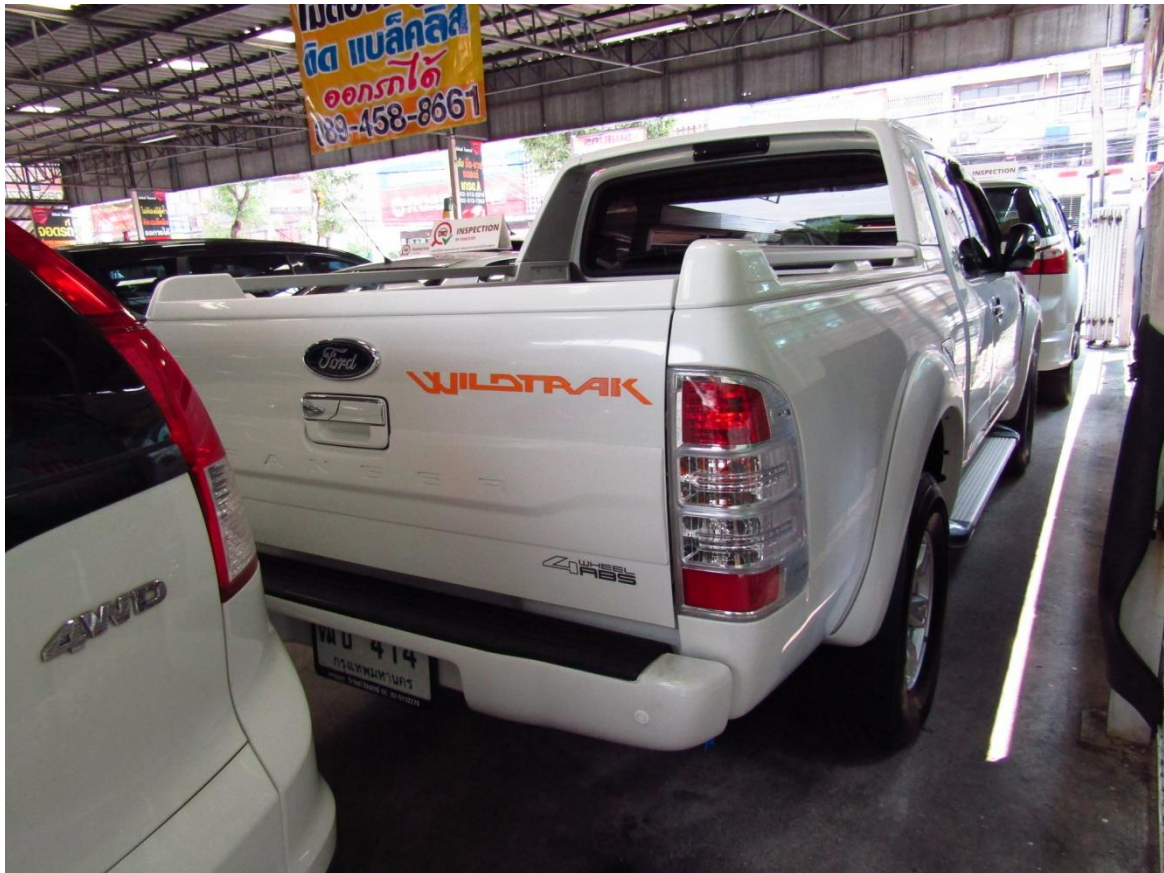
ภาพภายนอก - Exterior Visual Details:

กันชนหน้า Front Bumper	สภาพดี
	คาน รับกันชนหน้า (ขวา) Front Side Member (Right) Appearance	สภาพดี
	คาน รับกันชนหน้า (ซ้าย) Front Side Member (Left) Appearance	สภาพดี
	กระจังหน้ารถ Front Grill	สภาพดี
	ชุดคานหน้ารับหม้อน้ำ Radiator Core Support	สภาพดี
	ฝากระโปรงหน้ารถ Bonnet	สภาพดี
	ฝาห้องเครื่องด้านหน้า Cowl Panel Fire Wall	สภาพดี
	กระจกหน้า Windshield	สภาพดี
	หลังคา Roof	สภาพดี
	สภาพ และการทำงาน หลังคาชั้นรูป หลังคาเปิดประทุน Sunroof/Convertible functional and appearance	N/A
	แก้มหน้าขวา Front Right Wing	สภาพดี
	ประตูหน้าขวา Front Right Door	สภาพดี
	กระจกมองข้างขวา Right Rear Mirror	สภาพดี
	ประตูหลังขวา Rear Right Door	สภาพดี

ประตูเลื่อนด้านขวา Sliding Right Door	N/A
	แก้มหลังขวา Rear Right Wing	สภาพดี
	ชายน้าด้านขวา Right Rocker Panel	สภาพดี
	แก้มหน้าซ้าย Front Left Wing	สภาพดี
	ประตูหน้าซ้าย Front Left Door	สภาพดี
	กระจกมองข้างซ้าย Left Rear Mirror	สภาพดี
	ประตูหลังซ้าย Rear Left Door	สภาพดี
	ประตูเลื่อนด้านซ้าย Sliding Left Door	N/A
	แก้มหลังซ้าย Rear Left Wing	สภาพดี
	ชายน้าด้านซ้าย Left Rocker Panel	สภาพดี
	ประตูหลัง Rear Tail Gate	N/A
	ฝากระโปรงหลัง Boot	สภาพดี
	กระจกหลัง Rear Screen	สภาพดี
	กันชนหลัง Rear Bumper	สภาพดี
	คาน รับกันชนหลัง (ขวา) Rear Side Member (Right) Appearance	สภาพดี

คาน รับกันชนหลัง (ซ้าย) Rear Side Member (Right) Appearance	สภาพดี
	เสาโครงสร้าง A ขวา Right A-Pillar	สภาพดี
	เสาโครงสร้าง B ขวา Right B-Pillar	สภาพดี
	เสาโครงสร้าง C ขวา Right C-Pillar	N/A
	เสาโครงสร้าง D ขวา Right D-Pillar	N/A
	เสาโครงสร้าง A ซ้าย Left A-Pillar	สภาพดี
	เสาโครงสร้าง B ซ้าย Left B-Pillar	สภาพดี
	เสาโครงสร้าง C ซ้าย Left C-Pillar	N/A
	เสาโครงสร้าง D ซ้าย Left D-Pillar	N/A
	สภาพรวมของโครงสร้างแชสซี Chassis Frames & Members Appearance	สภาพดีตามอายุการใช้งาน
	สภาพใต้ท้องรถและอุปกรณ์ใต้ท้องรถ Under Body and Parts Appearance	สภาพดีตามอายุการใช้งาน
	ช่วงล่างหน้า Front Suspension	สภาพดีตามอายุการใช้งาน
	ช่วงล่างหลัง Rear Suspension	สภาพดีตามอายุการใช้งาน
	ระบบบังคับเลี้ยว Steering Components	สภาพดีตามอายุการใช้งาน
	เสื้อเกียร์ Transmission Housing	สภาพดีตามอายุการใช้งาน

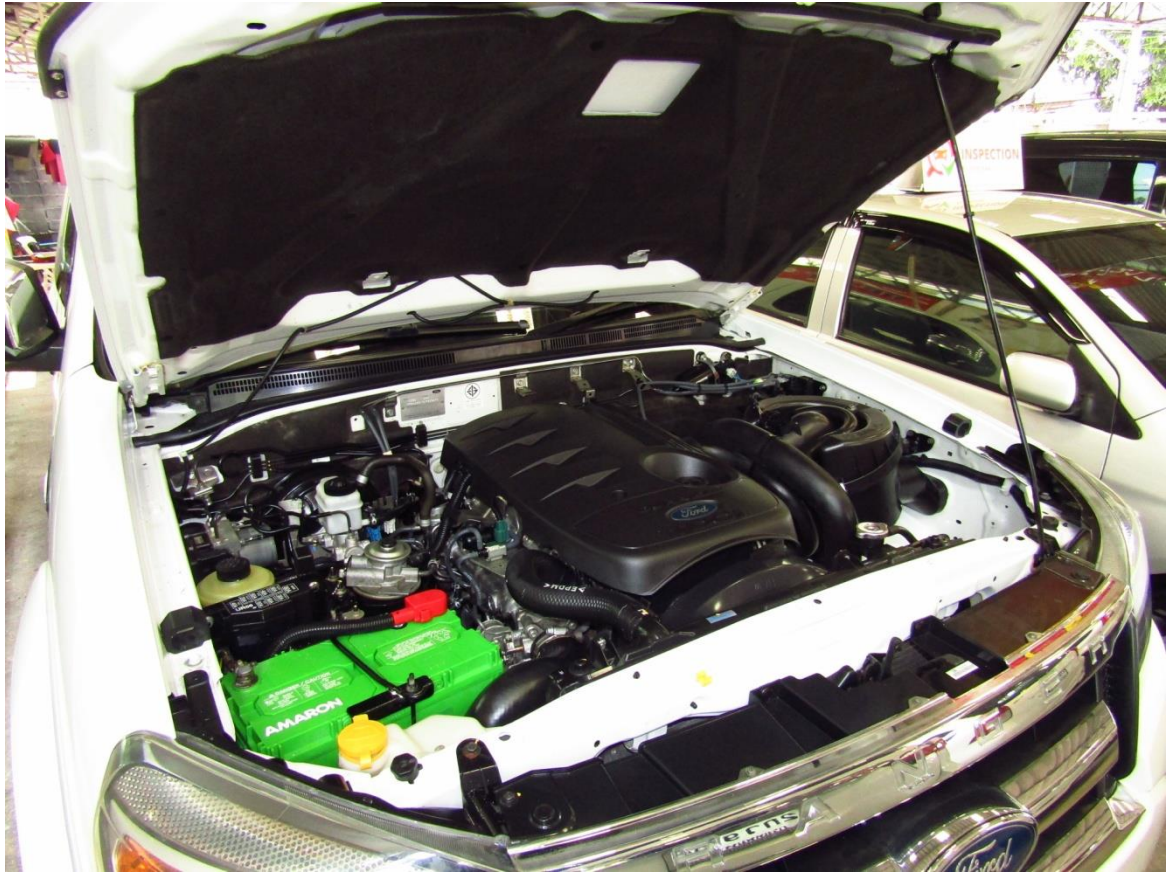
ภาพห้องเครื่อง - Engine Bay Visual Details

หม้อน้ำ และฝาหม้อน้ำ Radiator & Cap	สภาพดีตามอายุการใช้งาน
	รอกและสายพาน Drive Belt & Pulleys	สภาพดีตามอายุการใช้งาน
	หม้อลมเบรค Brake Booster	สภาพดีตามอายุการใช้งาน
	แม่ปั้มเบรค Master Cylinder Pressure	สภาพดีตามอายุการใช้งาน
	แบตเตอรี่ไม่รั่ว และ ชุดยึด ไม่มีสนิม No any leak on battery and no corrosion on battery support bracket	สภาพดีตามอายุการใช้งาน

การทดสอบ แบตเตอรี่ Battery Test Note: If state of charge is lower than 80%, battery need to fully recharge before used. (ถ้า state of charge ต่ำกว่า 80% ควรทำการชาร์ต แบตเตอรี่ให้เต็มก่อนใช้งาน)	Battery Test		Charging System Test at 2000 rpm	
		Voltage	12.68 V	Voltage	14.40 V
		Rating	710 CCA	Status	Normal
		Current	614 CCA	Start System Test	
		Internal resistance	4.40 mΩ	Start Voltage	9.60 V
		State of Charge	88 %	Status	Normal
		State of Health	72 %	Max. Load Test at 2000 rpm	
		Status	Good	Max. Load Voltage	14.31 V
		Test Date	15.05.61	Status	Normal

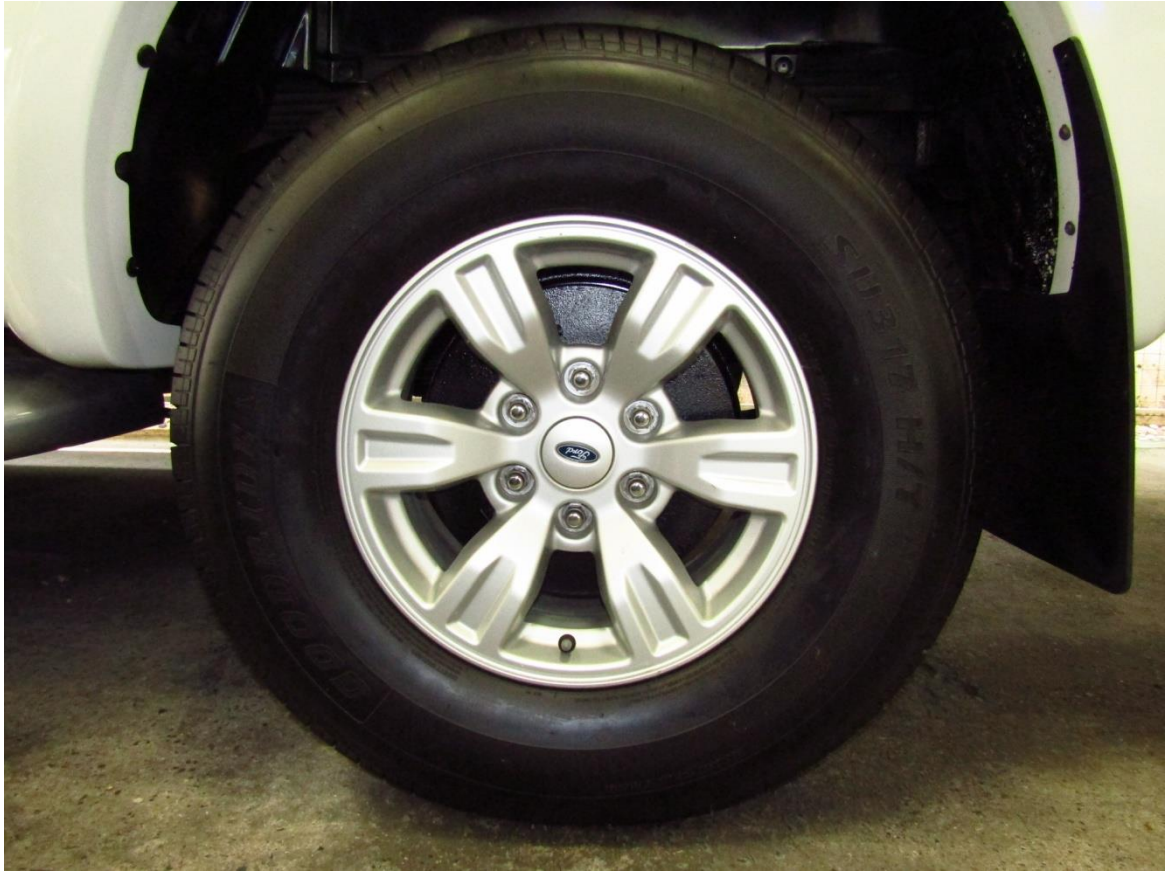
ภาพโดยรวมของยาง ล้อ และ เบรค - Tyres, Wheels & Brakes Visual Details:

สภาพยางรถยนต์, สัปดาห์/ปี ผลิต Tyres Appearance, Year	ปียางผลิต 2917 ยางสภาพดี
	สภาพล้อรถ Wheel Rims Appearance	สภาพดีตามอายุการใช้งาน
	ยางอะไหล่ และล้อ Spare Tyre & Rim	สภาพดีตามอายุการใช้งาน
	คาลิเปอร์เบรค และท่อน้ำมัน Brake Hose Callipers & Pipes	สภาพปกติไม่พบการรั่วซึม
	ผ้าดิสเบรค (หน้า/หลัง) Brake Pads (Front/Rear)	สภาพดีตามอายุการใช้งาน
	จานดิสเบรค Brake Discs (Front/Rear)	ควรเจียจานเบรคครั้งต่อไปที่เปลี่ยนผ้าเบรค
	ดรัมเบรคล้อหลัง Brakes and Drums any No Leakage	สภาพดีตามอายุการใช้งาน
	การทำงานของเบรคมือ Park Brake function	ระยะเวลาทำงานปกติ
	คำแนะนำอื่นๆ Other	N/A
