I023/0208-1

MG Extender Double Cab 2.0 Grand X

INSPECTION
BY ONE2CAR

Vehicle Inspection Report

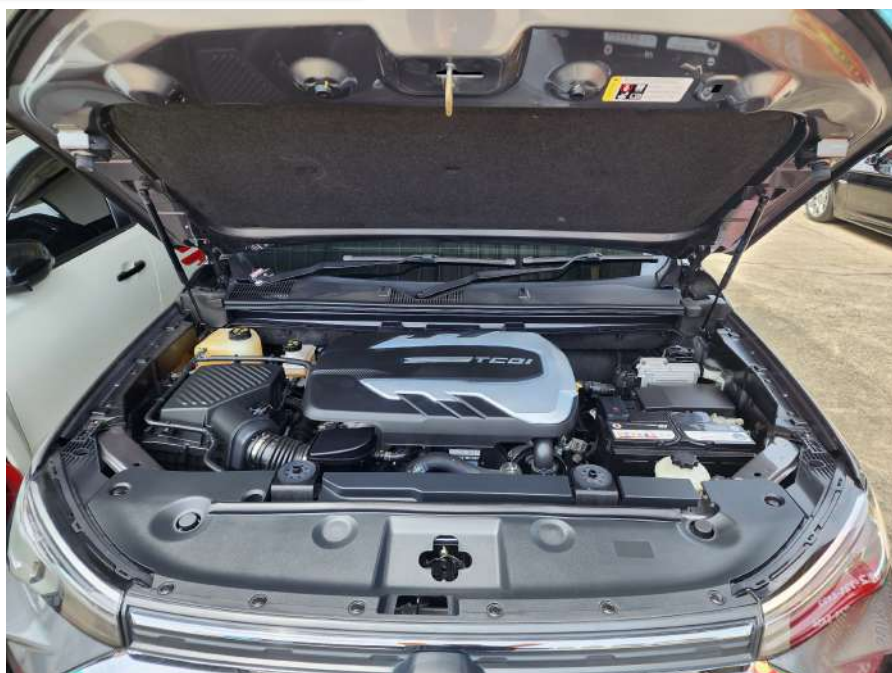
ภาพห้องเครื่อง

Voltage	12.36	V
Rating	750	CCA
Current	627	CCA
Internal resistance	4.46	mΩ
State of Charge	70	%
State of Health	70	%
Status	GOOD

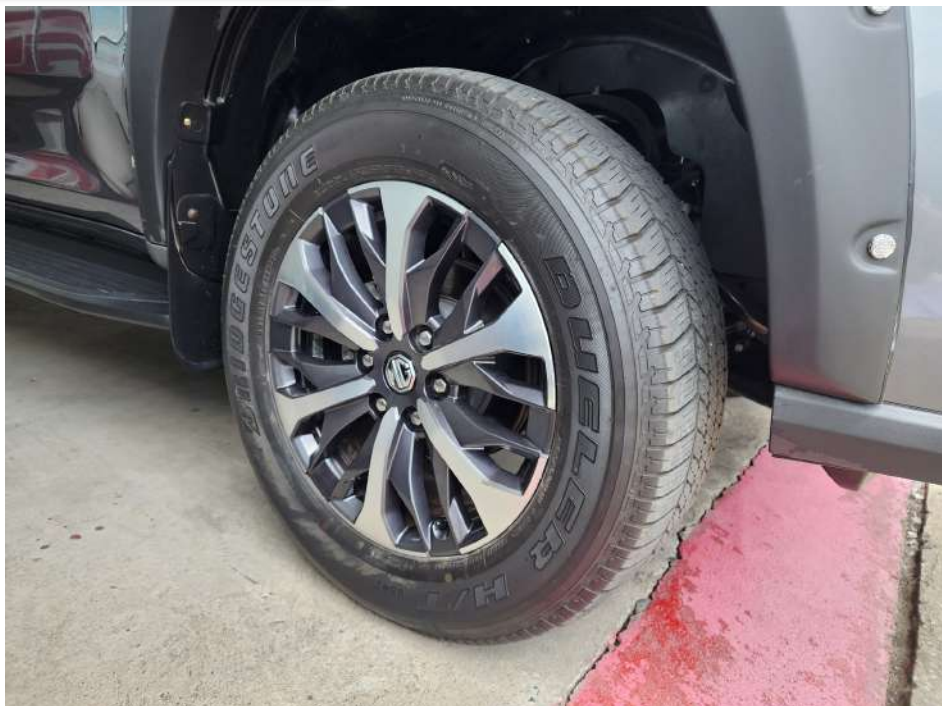
ขอบยาง ล้อ

32/20
