Vehicle Inspection Report

สรุปผลการตรวจสอบ (Inspection Summary)

ยี่ห้อ/รุ่น (Brand/Model): LEXUS RX270	วันที่ตรวจสอบรถยนต์ (Date of Inspection): 05-03-62
หมายเลขตัวถัง (VIN): AGL10-2406130	เลขคำขอบริการ (Job No.): I019/009-012
หมายเลขเครื่องยนต์ (Engine No.): 0489515	Vehicle Pic

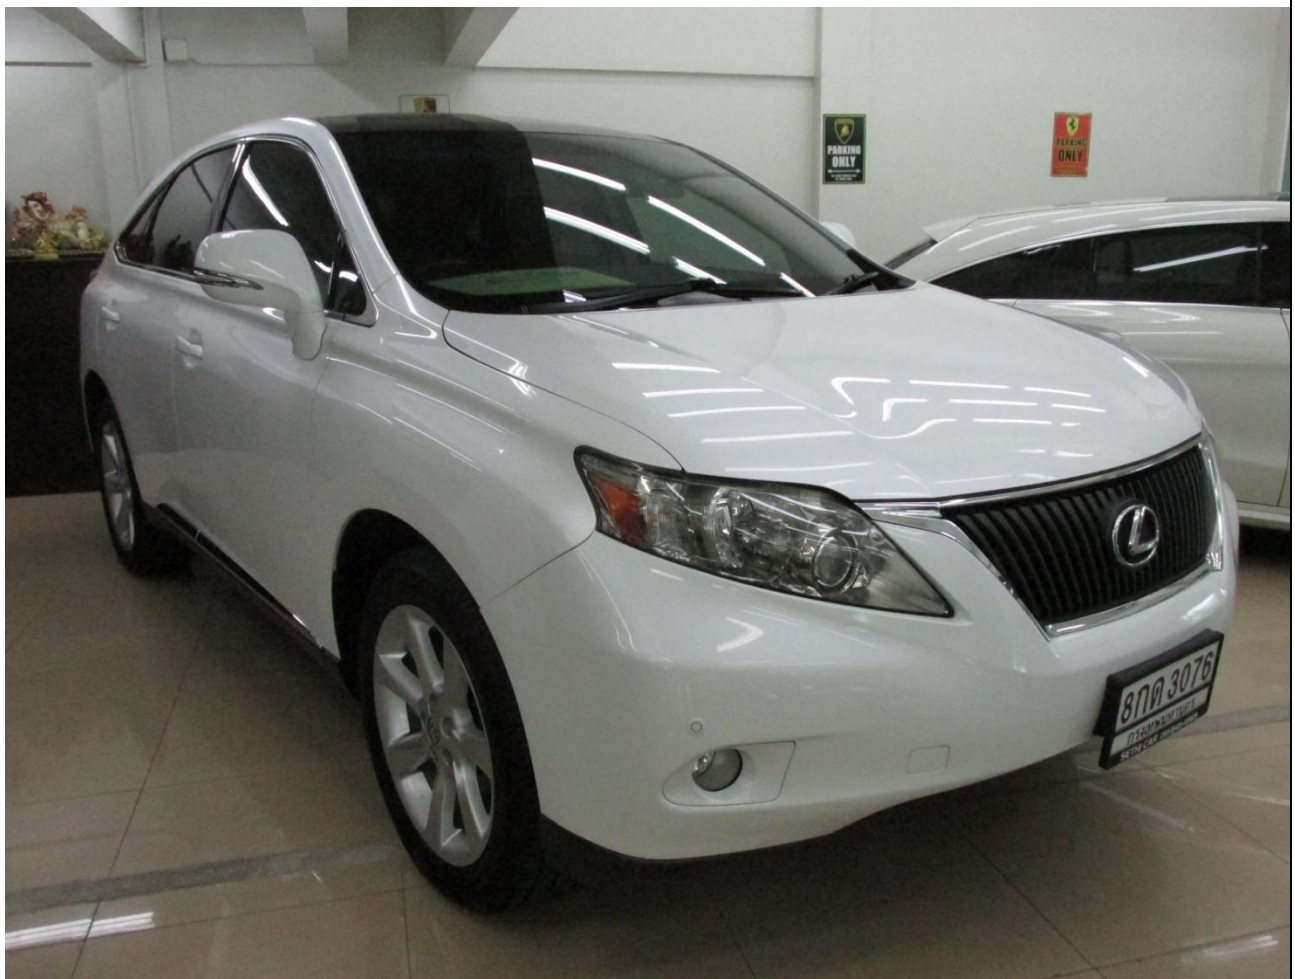
ภาพภายนอก - Exterior Visual Detail

อื่นๆเพิ่มเติม Others	คันได้หมอน้ำมีรอยการขัดซ่อม

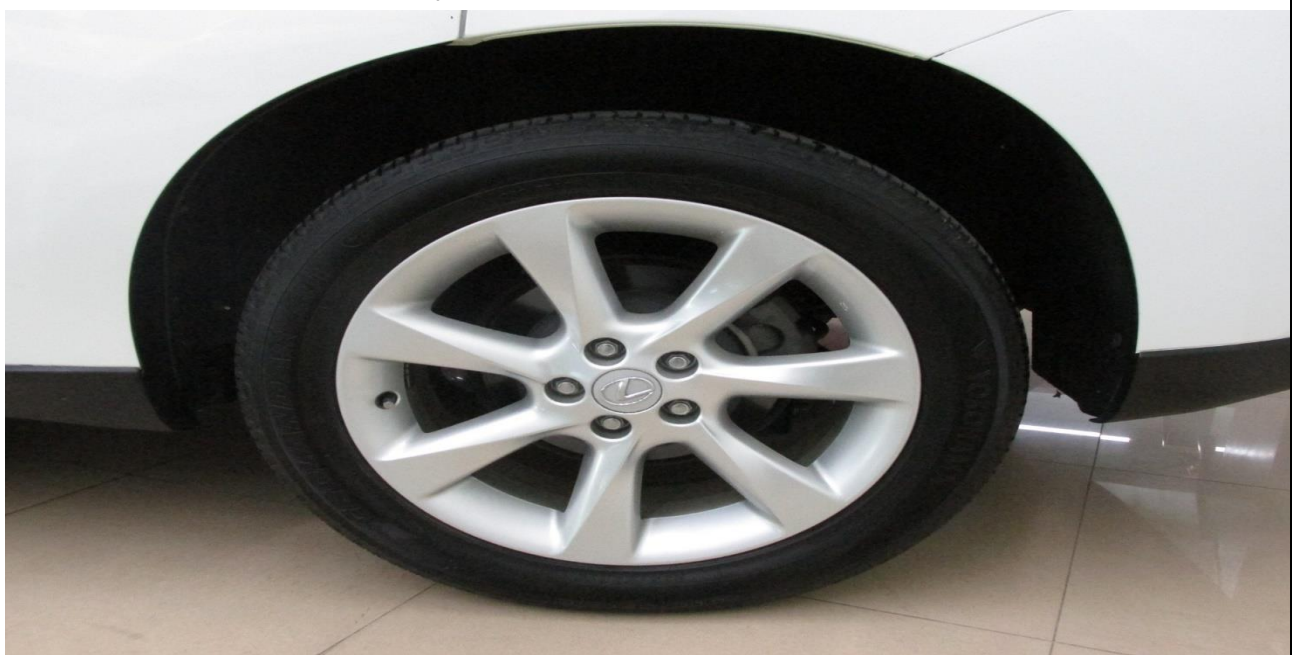
ภาพโดยรวมของยาง ล้อ และ เบรค - Tyres, Wheels & Brakes Visual Det

สภาพยางรถยนต์, สัปดาห์/ปี ผลิต Tyres Appearance, Year	1117 ยางสภาพดี
 	สภาพล้อ, ฝาครอบล้อ Wheel Rims Appearance	สภาพดีตามอายุการใช้งาน
 	ล้อ และยางอะไหล่ Spare Tyre & Rim	สภาพดีตามอายุการใช้งาน
 	คาลิปเปอร์เบรค และท่อน้ำมัน Brake Hose Callipers & Pipes	สภาพปกติไม่พบการรั่วซึม
 	ผ้าดิสเบรค (หน้า/หลัง) Brake Pads (Front/Rear)	สภาพดีตามอายุการใช้งาน
 	จานดิสเบรค(หน้า/หลัง) Brake Discs (Front/Rear)	ควรเจียจานเบรคครั้งต่อไปที่เปลี่ยนผ้าเบรค
 	ดรัมเบรคล้อหลัง Brakes and Drums any No Leakage	N/A
 	การทำงานของเบรคมือ Park Brake function	ระยะการทำงานปกติ
 	คำแนะนำอื่นๆ Other	N/A

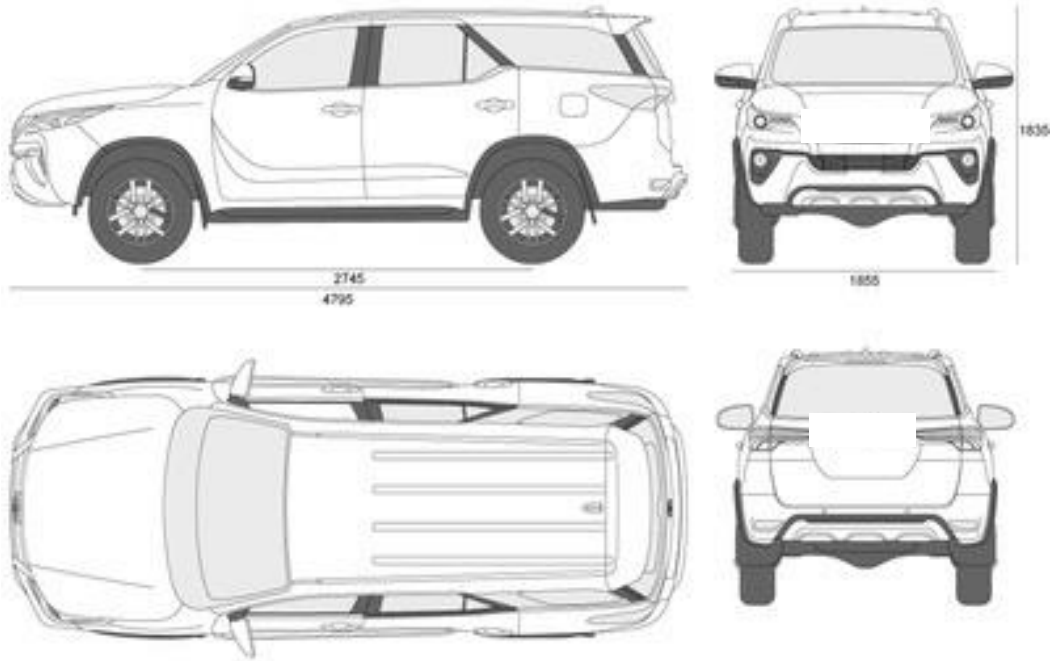
ความหนาสีรถบรค SUV, MPV - Paint Thickness on SUV, MPV vehicle:

ชิ้นส่วนยานยนต์ (Car Part)	ความหนาสี Paint Thickness (µm)			
	P1	P2	P3	Average
Front Wing (RH)	134	113	129	125
Front Wing (LH)	136	126	129	130
Front Door (RH)	134	132	125	130
Front Door (LH)	140	136	129	135
Rear Door (RH)	131	127	129	129
Rear Door (LH)	180	178	155	171

ชิ้นส่วนยานยนต์ (Car Part)	ความหนาสี Paint Thickness (µm)			
	P1	P2	P3	Average
Rear Wing (RH)	139	135	142	139
Rear Wing (LH)	156	158	150	155
Front Bumper				
Rear Bumper				
Bonnet	147	135	129	137
Roof	137	127	124	129
Boot/Tail Gate	124	125	123	124
