# Vehicle Inspection Report

| ยี่ห้อ/รุ่น (Brand/Model): MAZDA 3 SKYACTIV 4DR A/T | วันที่ตรวจสอบรถยนต์ (Date of Inspection): 24-02-64 |
| หมายเลขตัวถัง (VIN): MM8BM427800115384 | เลขคำขอบริการ (Job No.): I021/0005-23 |

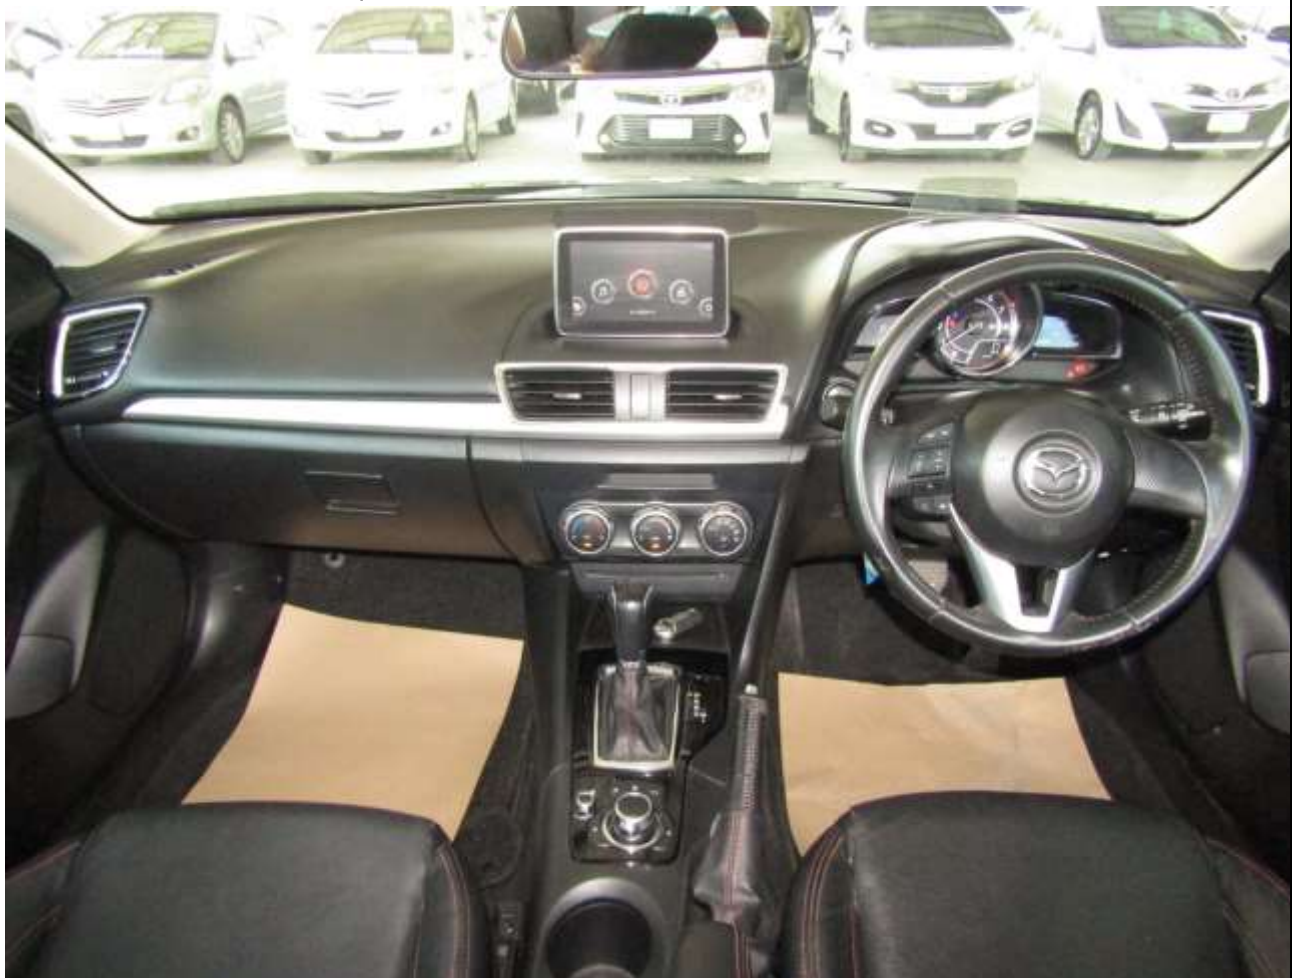
ภาพภายในด้านหน้า หลัง และ จุดบกพร่อง - Interior Visual Details (Front, Rear and/or Defect):

| | ที่นั่ง สภาพ<br>Seat Appearance | สภาพตามอายุการใช้งาน |
| | การทำงาน การปรับ และการล็อก<br>เบาะ Seat Adjust functional | ทำงานได้ดี |
| | สภาพ รางได้เบาะ<br>Seat slide adjust rail | สภาพตามอายุการใช้งาน |
| | เข็มขัดนิรภัย<br>Seat Belts | สภาพตามอายุการใช้งาน |

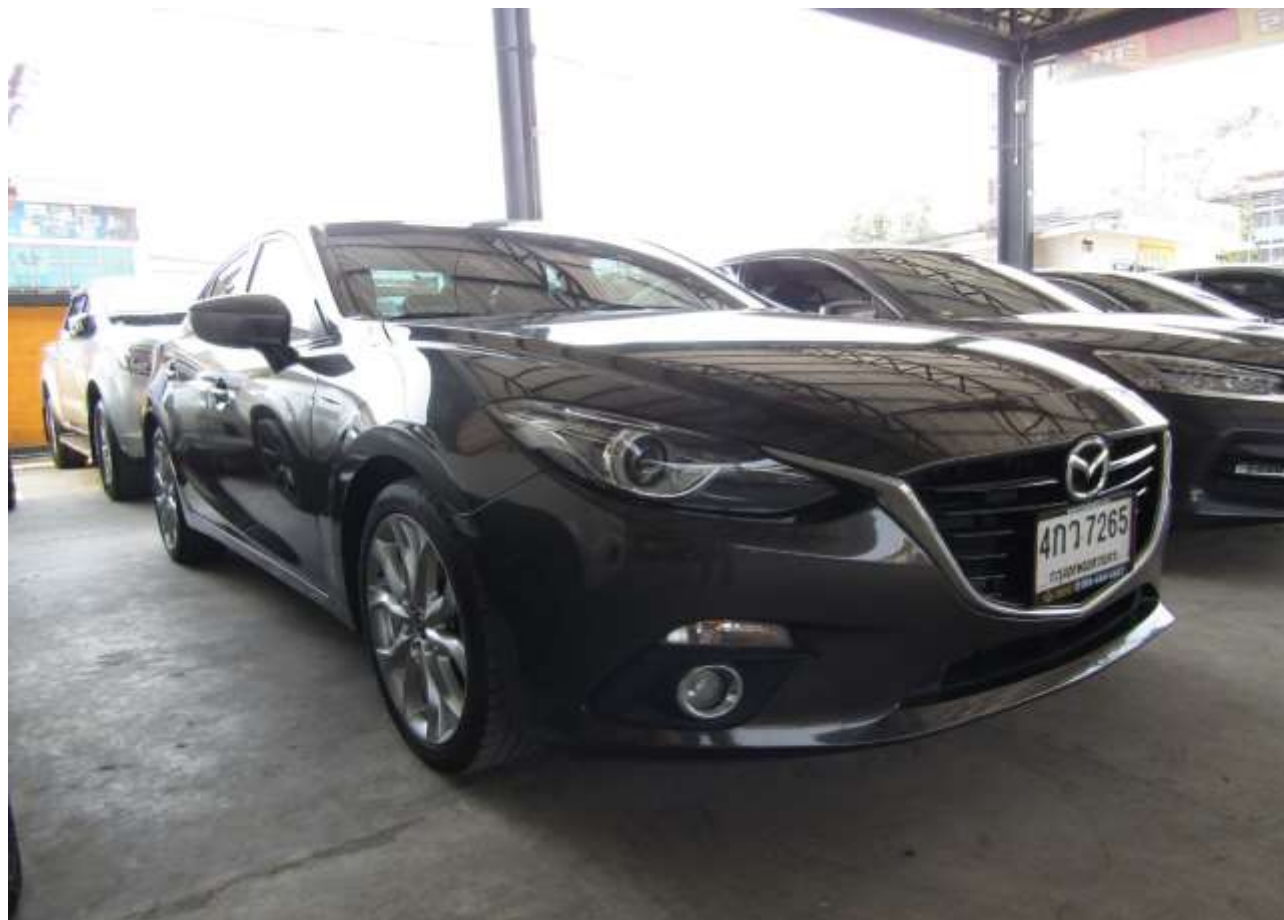
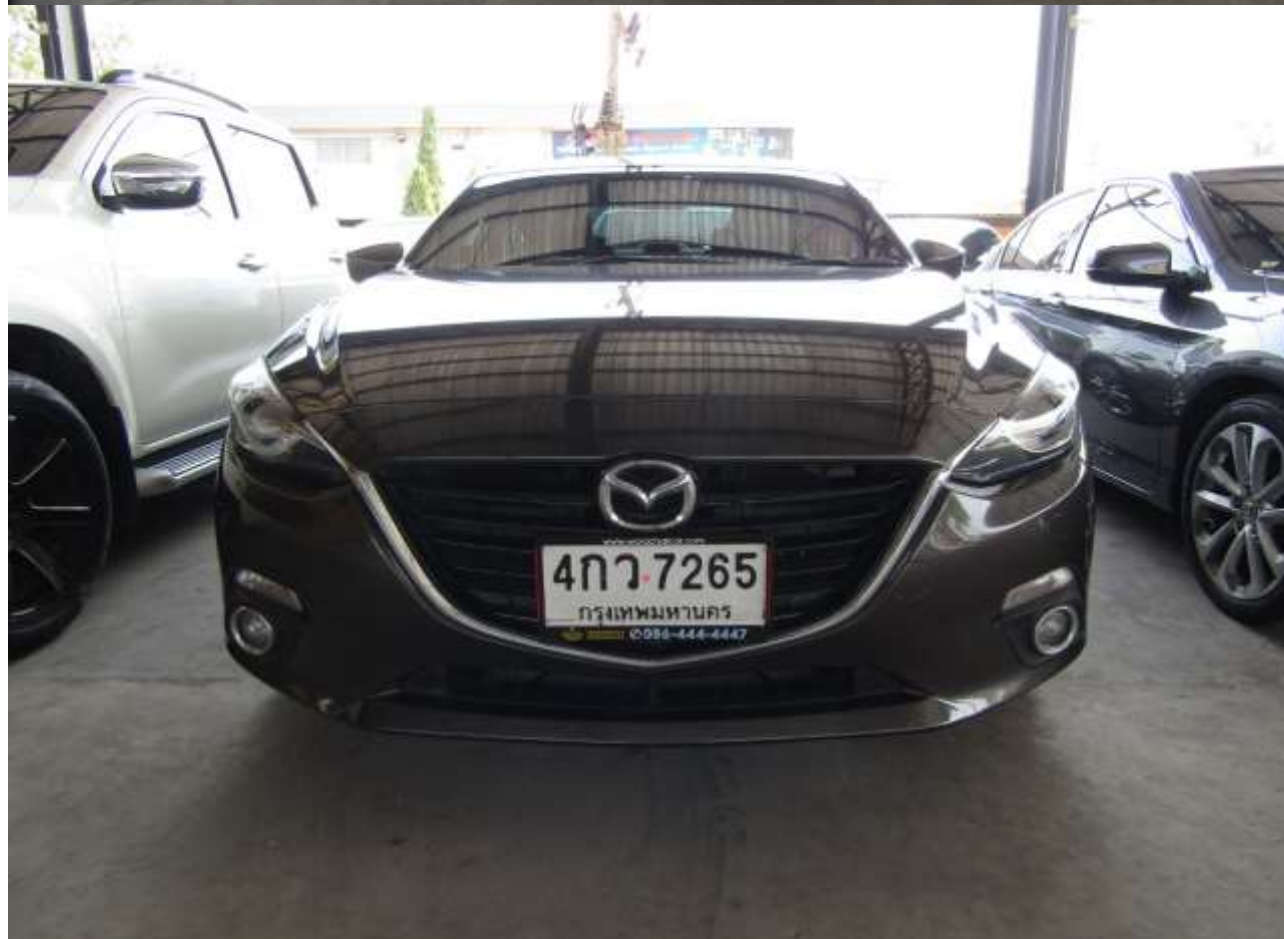
ภาพภายนอก - Exterior Visual Details:

| | กันชนหน้า<br>Front Bumper | สภาพดี |
| | คาน รับกันชนหน้า (ขวา)<br>Front Side Member (Right)<br>Appearance | สภาพดี |
| | คาน รับกันชนหน้า (ซ้าย)<br>Front Side Member (Left)<br>Appearance | สภาพดี |
| | ฝากระโปรงหน้ารถ<br>Bonnet | สภาพดี |
| | กระจกบังลมหน้า<br>Windshield | สภาพดี |
| | หลังคา<br>Roof | สภาพดี |

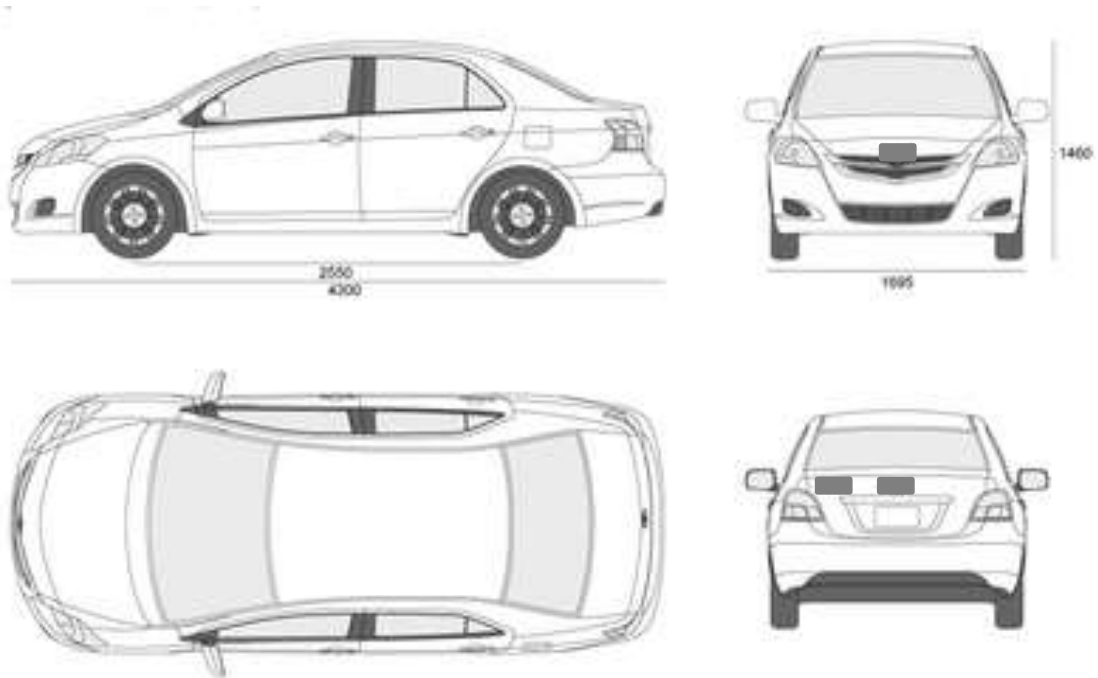
ความหนาสีรอบรถเก๋ง 3,4 และ 5 ประตู -Paint Thickness on 3,4 and 5 door car:

| ชิ้นส่วนยานยนต์ | ความหนาสี Paint Thickness (µm) | | | |
|---|---|---|---|---|
| Front Wing (RH) | 113 | 112 | 110 | 112 |
| Front Wing (LH) | 243 | 131 | 119 | 164 |

| ชิ้นส่วนยานยนต์ | ความหนาสี Paint Thickness (µm) | | | |
|---|---|---|---|---|
| Rear Wing (RH) | 77 | 81 | 72 | 77 |
| Bonnet | 104 | 106 | 108 | 106 |
| Roof | 61 | 70 | 98 | 76 |
