Vehicle Inspection Report

สรุปผลการตรวจสอบ (Inspection Summary)

ยี่ห้อ/รุ่น (Brand/Model): FORD RANGER HI-RIDER CAB M/T	วันที่ตรวจสอบรถยนต์ (Date of Inspection): 16-11-63
หมายเลขตัวถัง (VIN): MNBLM2020HW797808	เลขคำขอบริการ (Job No.): I020/0023-57
หมายเลขเครื่องยนต์ (Engine No.): P4AT2555408	Vehicle Picture:

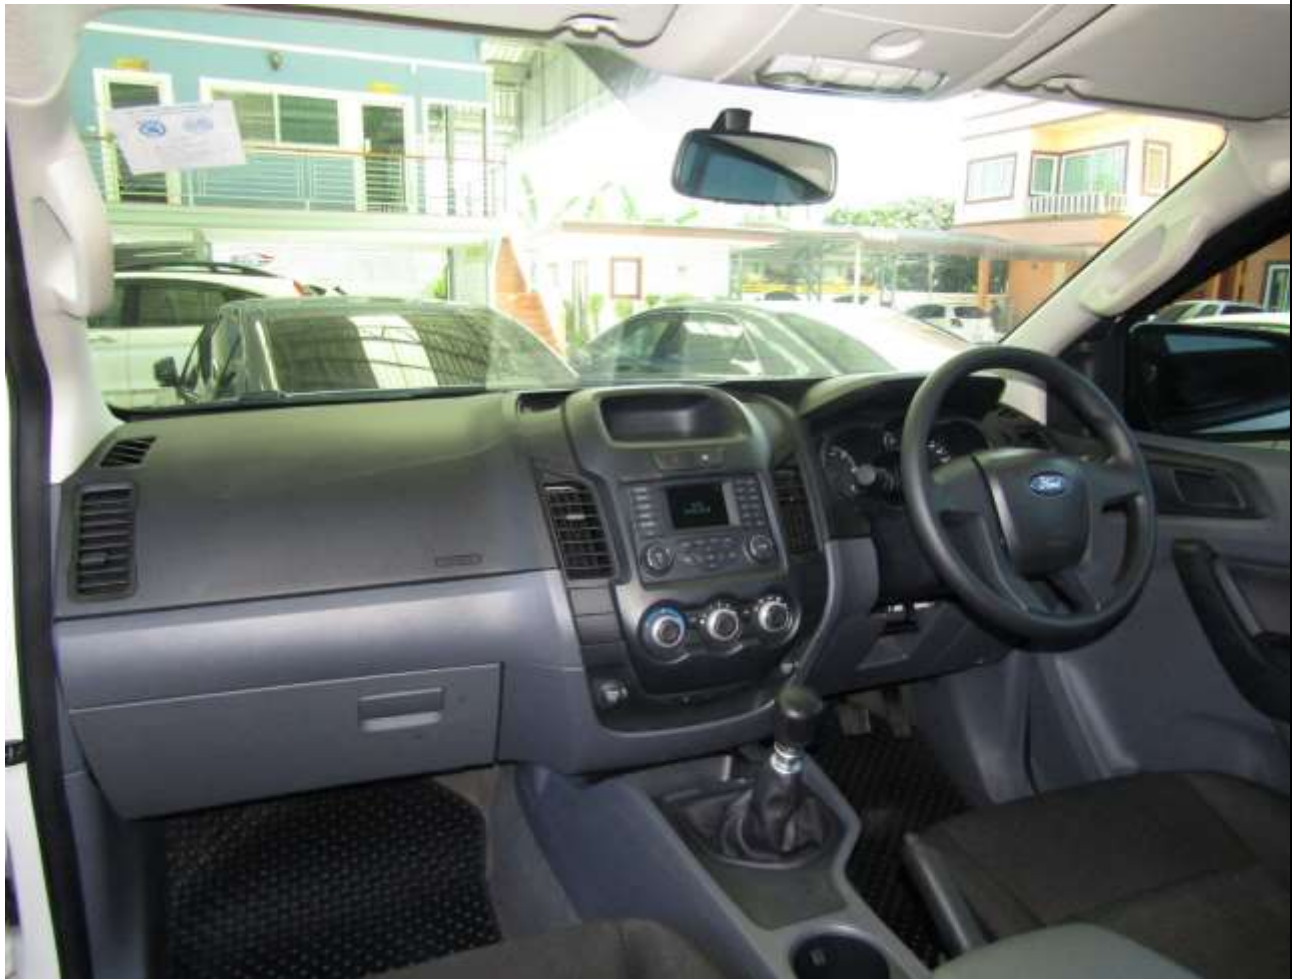
ภาพภายในด้านหน้า หลัง และ จุดบกพร่อง - Interior Visual Details (Front, Rear and/or Defect):

ที่นั่ง สภาพ Seat Appearance	สภาพดีตามอายุการใช้งาน
 	การทำงาน การปรับ และการล็อค เบาะ Seat Adjust functional	ทำงานได้ดี
 	สภาพ รางใต้เบาะ Seat slide adjust rail	สภาพดีตามอายุการใช้งาน
 	เข็มขัดนิรภัย Seat Belts	สภาพดีตามอายุการใช้งาน
