เลขคำขอบริการ (Job No.) :

Mitsubishi Triton MEGA CAB 2.4 GLX

Feb 24, 2023

# Vehicle Inspection Report สรุปผลการตรวจสภาพรถ (Inspection Summary)

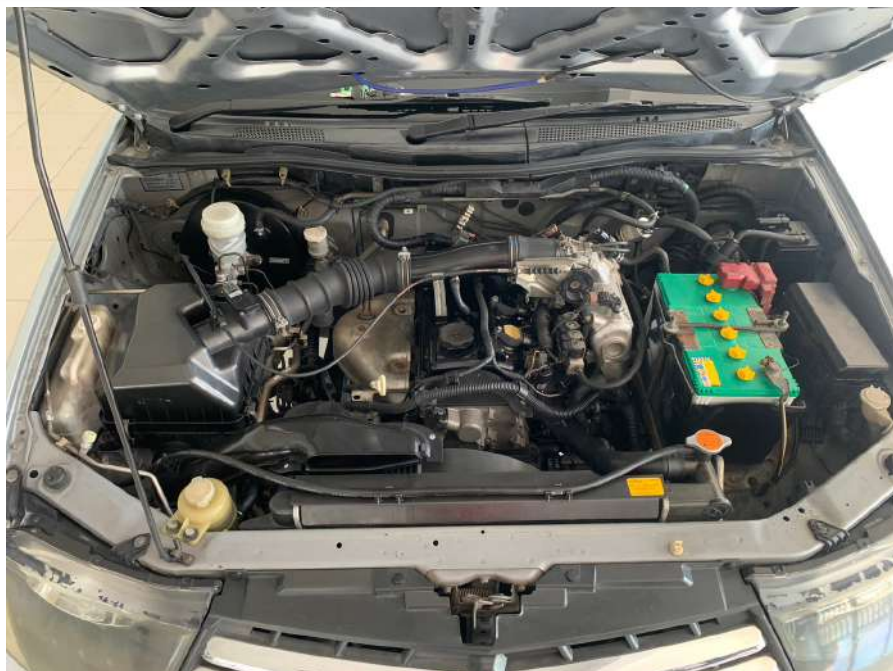
### ภาพห้องเครื่อง

Voltage	12.58	V
Rating	550	CCA
Current	162	CCA
Internal resistance	17.25	mΩ
State of Charge	97	%
State of Health	8	%
Status	REPLACE

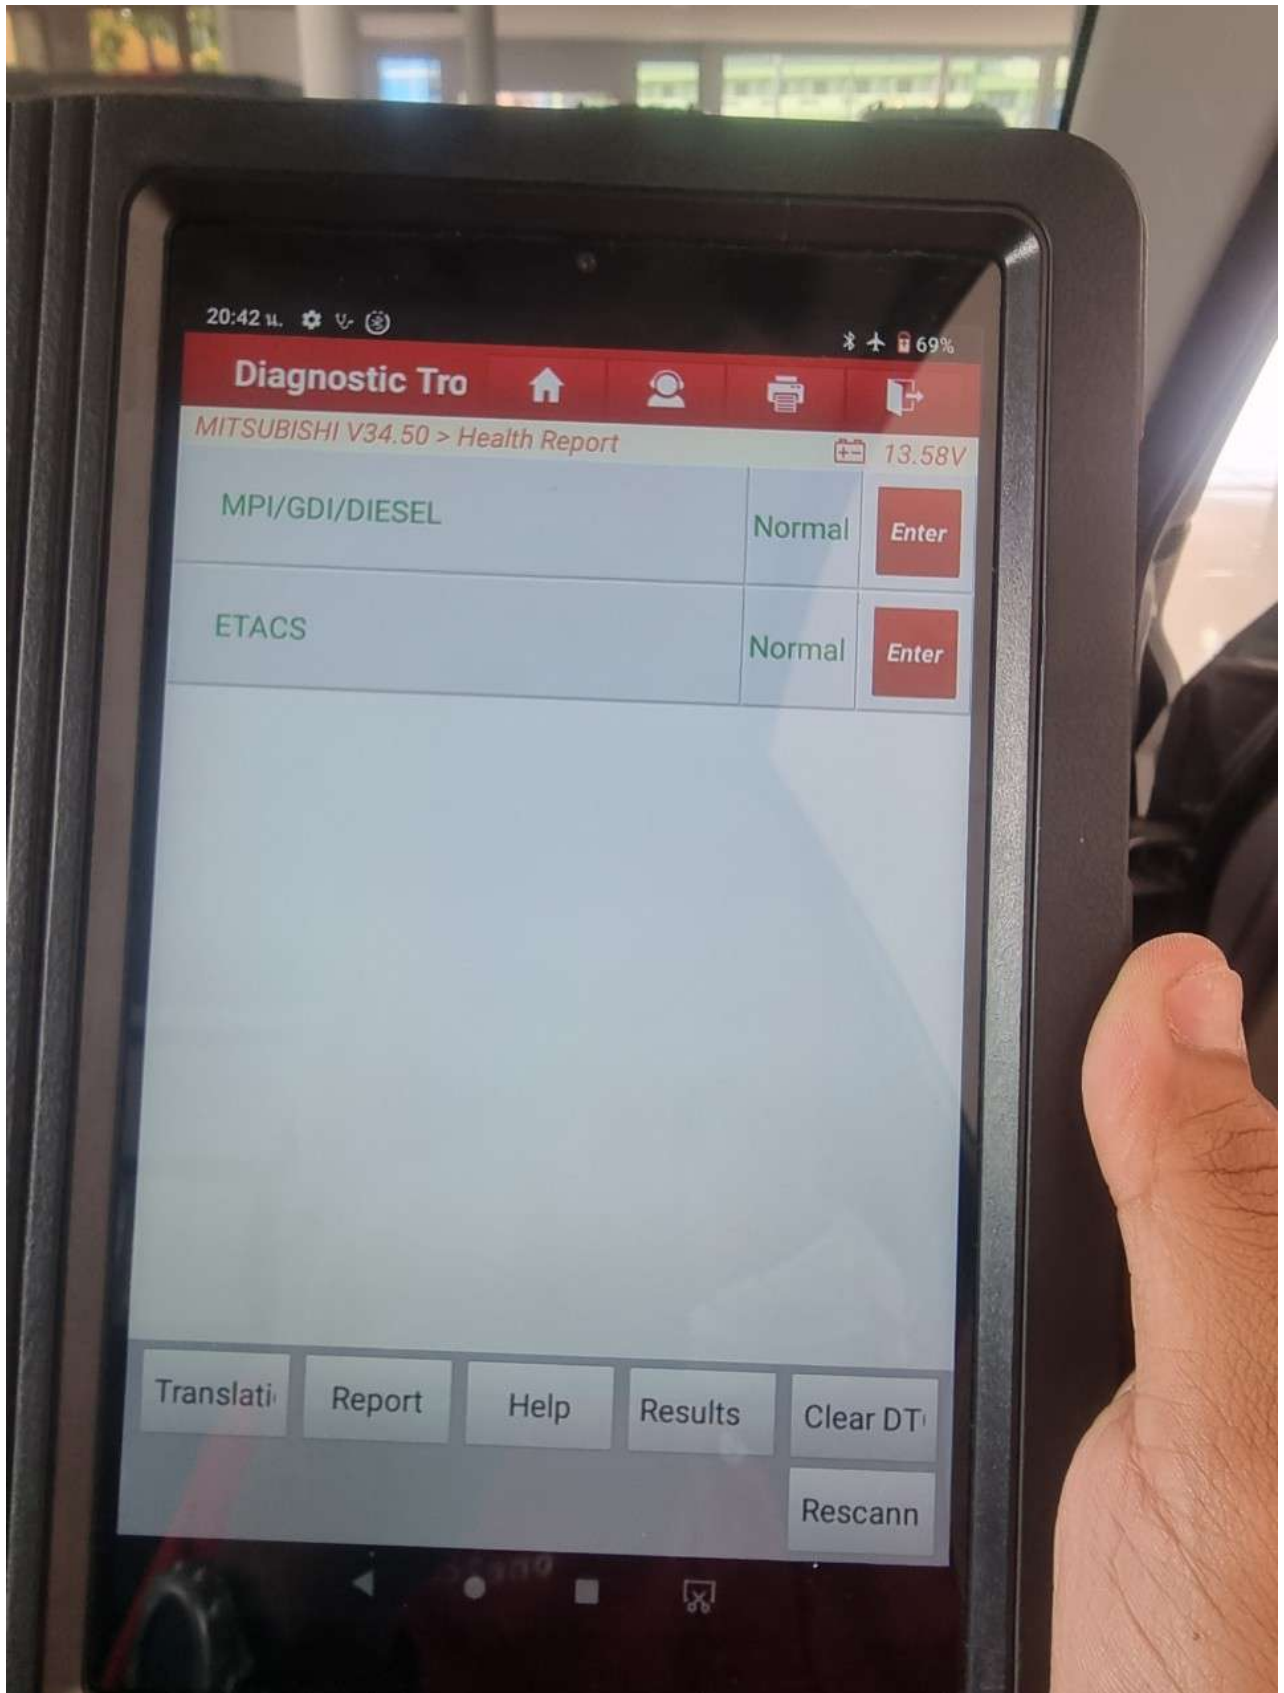
ภาพ OBD

2.17 การวินิจฉัยผ่านทาง OBD2 On-Board Diagnostics (OBD)

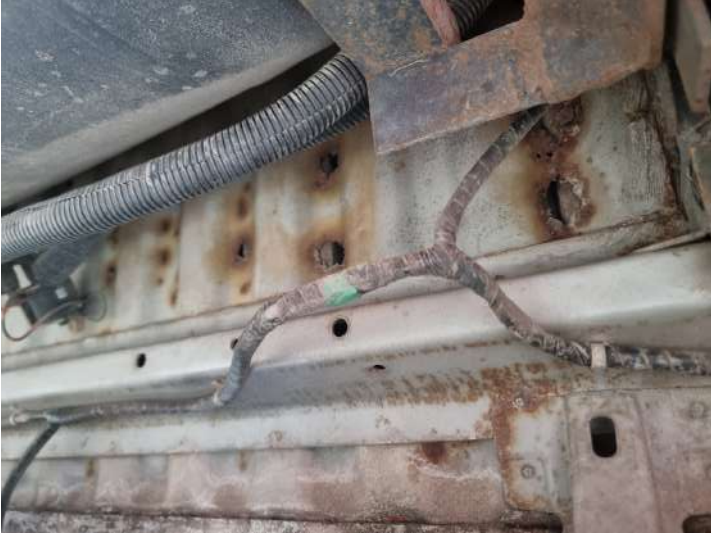
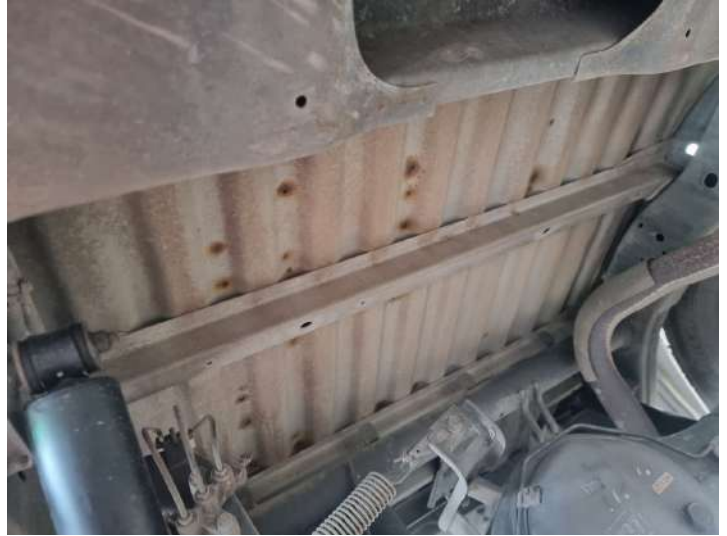
### รูป จุดบกพร่อง

- ✓ แผ่นเพลทเลขตัวถังมองเห็นได้ชัดเจน
- ✓ ชิ้นส่วนประกอบตัวถังรถ ผ่านการวัดค่าความหนาของสีแล้ว
- ✓ สีสันตรงตามสีมาตรฐานเอกสารจดทะเบียน
- ✓ พื้นกระเบื้องด้านล่างมีสนิม
