Vehicle Inspection Report

ยี่ห้อ/รุ่น (Make/Model): TOYOTA ALPHARD	วันที่ตรวจสอบรถยนต์ (Date of Inspection): 27.7.60
เลขตัวถัง (VIN): ANH20-8108576	เลขคำขอบริการ (Job No.): I017-031-012
เลขเครื่องยนต์ (Engine No.): 2AZ-C830558	Vehicle Picture:  
ปีผลิต (Build Date): 2010	
สี (Color): ขาว	
เลขไมล์ (Mileage): 142858	
เลขทะเบียน (No. Plate): ภูข 162	
ทะเบียนหมดอายุ (Registration Expiry): 14 ก.ค 61	
ชื่อลูกค้า Customer Name: สิทธิ์ ออโต้คาร์	
ที่อยู่ (Address):	
โทรศัพท์ (Tel):	
สถานที่ตรวจสอบรถ (Inspection Place): สิทธิ์ ออโต้คาร์

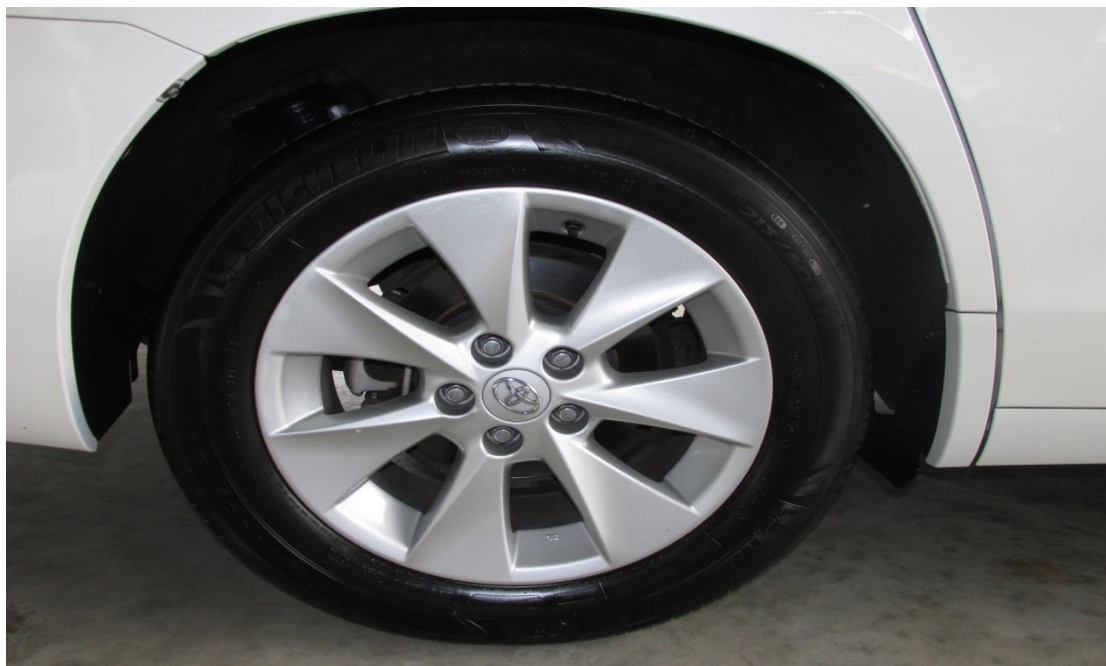
ภาพโดยรวมของยาง ล้อ และ เบรค - Tyres, Wheels & Brakes Visual Details:

สภาพยางรถยนต์, เดือน/ปี ผลิต Tyres Appearance, Year	ปียางผลิต 4014 ยางสภาพพอใช้แนะนำให้เปลี่ยนใหม่
 	สภาพล้อรถ Wheel Rims Appearance	สภาพดีตามอายุการใช้งาน
 	ยางอะไหล่ และล้อ Spare Tyre & Rim	สภาพปกติ
 	ก้ามเบรค และท่อน้ำมัน Brake Hose Callipers & Pipes	สภาพปกติไม่พบการรั่วซึม

จานเบรค Brake Discs (Front/Rear)	ควรเจียจานเบรคครั้งต่อไปที่เปลี่ยนผ้าเบรค
 	ดรัมเบรคล้อหลัง Brakes and Drums any No Leakage	N/A
