# Vehicle Inspection Report

ยี่ห้อ/รุ่น (Brand/Model): MAZDA2 1.3 AT 5Dr	วันที่ตรวจสอบรถยนต์ (Date of Inspection): 08.02.62
หมายเลขตัวถัง (VIN): MM8DJ2H3AOW338207	เลขคำขอบริการ (Job No.): I019/007-011
หมายเลขเครื่องยนต์ (Engine No.): P350231270	Vehicle Picture:  
ปีที่ผลิต (Build Date): 2017	
สีรถ (Color): ดำ	
ระยะการใช้งาน(Mileage): 19,151 ก.ม.	
หมายเลขทะเบียน (No. Plate): กบ 4363	
วันครบกำหนดชำระภาษี (Registration Expiry): 26 มี.ค 62	
ชื่อลูกค้า (Customer Name): 1กรณ์ อาณาจักรรถยนต์เพชรชมพู (8888)	
ที่อยู่(Address):ถนนรามอินทรา ซอย 5	
โทรศัพท์ (Tel):	
สถานที่ตรวจสอบรถ (Inspection Place): 1กฤษกร (ศูนย์รวมรถบ้านรามอินทราซอย5)

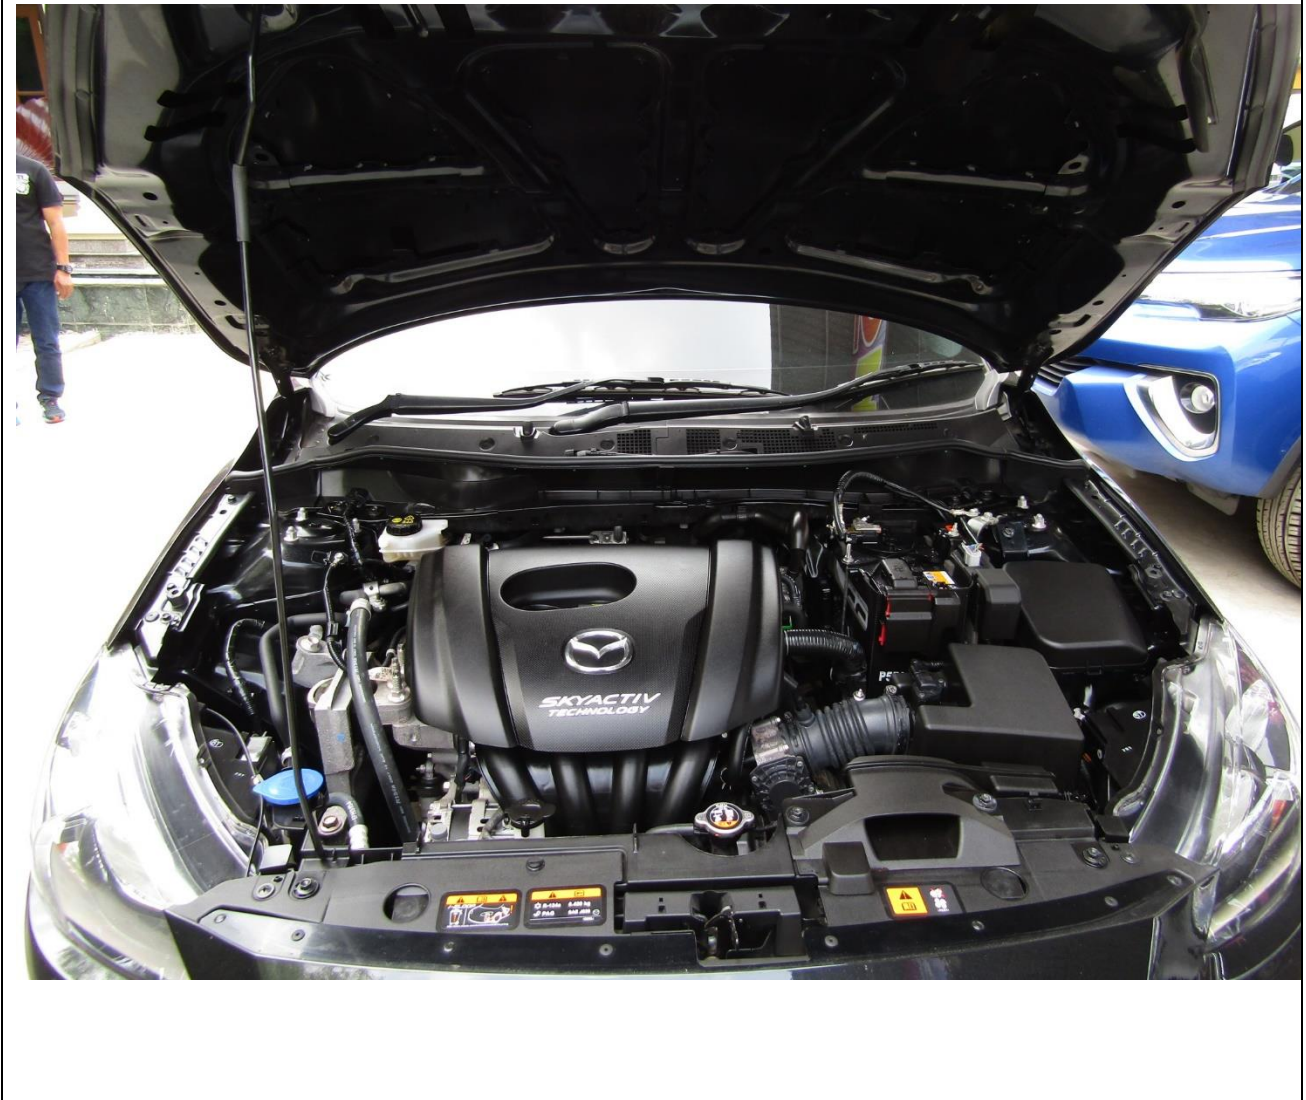
ภาพห้องเครื่อง - Engine Bay Visual Details:

การทดสอบ แบตเตอรี่ Battery Test	<table border="1"> <thead> <tr> <th colspan="2">Battery Test</th> </tr> </thead> <tbody> <tr> <td>Voltage</td> <td>12.28 V</td> </tr> <tr> <td>Rating</td> <td>370 CCA</td> </tr> <tr> <td>Current</td> <td>229 CCA</td> </tr> <tr> <td>Internal resistance</td> <td>11.81 mΩ</td> </tr> <tr> <td>State of Charge</td> <td>48 %</td> </tr> <tr> <td>State of Health</td> <td>40 %</td> </tr> <tr> <td>Status</td> <td>Replace</td> </tr> <tr> <td>Test Date</td> <td>08.02.62</td> </tr> </tbody> </table>	Battery Test		Voltage	12.28 V	Rating	370 CCA	Current	229 CCA	Internal resistance	11.81 mΩ	State of Charge	48 %	State of Health	40 %	Status	Replace	Test Date	08.02.62	<table border="1"> <thead> <tr> <th colspan="2">Charging System Test at 2000 rpm</th> </tr> </thead> <tbody> <tr> <td>Voltage</td> <td>13.34 V</td> </tr> <tr> <td>Status</td> <td>Normal</td> </tr> <tr> <th colspan="2">Start System Test</th> </tr> <tr> <td>Start Voltage</td> <td>9.16 V</td> </tr> <tr> <td>Status</td> <td>Normal</td> </tr> <tr> <th colspan="2">Max. Load Test at 2000 rpm</th> </tr> <tr> <td>Max. Load Voltage</td> <td>13.32 V</td> </tr> <tr> <td>Status</td> <td>Normal</td> </tr> </tbody> </table>	Charging System Test at 2000 rpm		Voltage	13.34 V	Status	Normal	Start System Test		Start Voltage	9.16 V	Status	Normal	Max. Load Test at 2000 rpm		Max. Load Voltage	13.32 V	Status	Normal

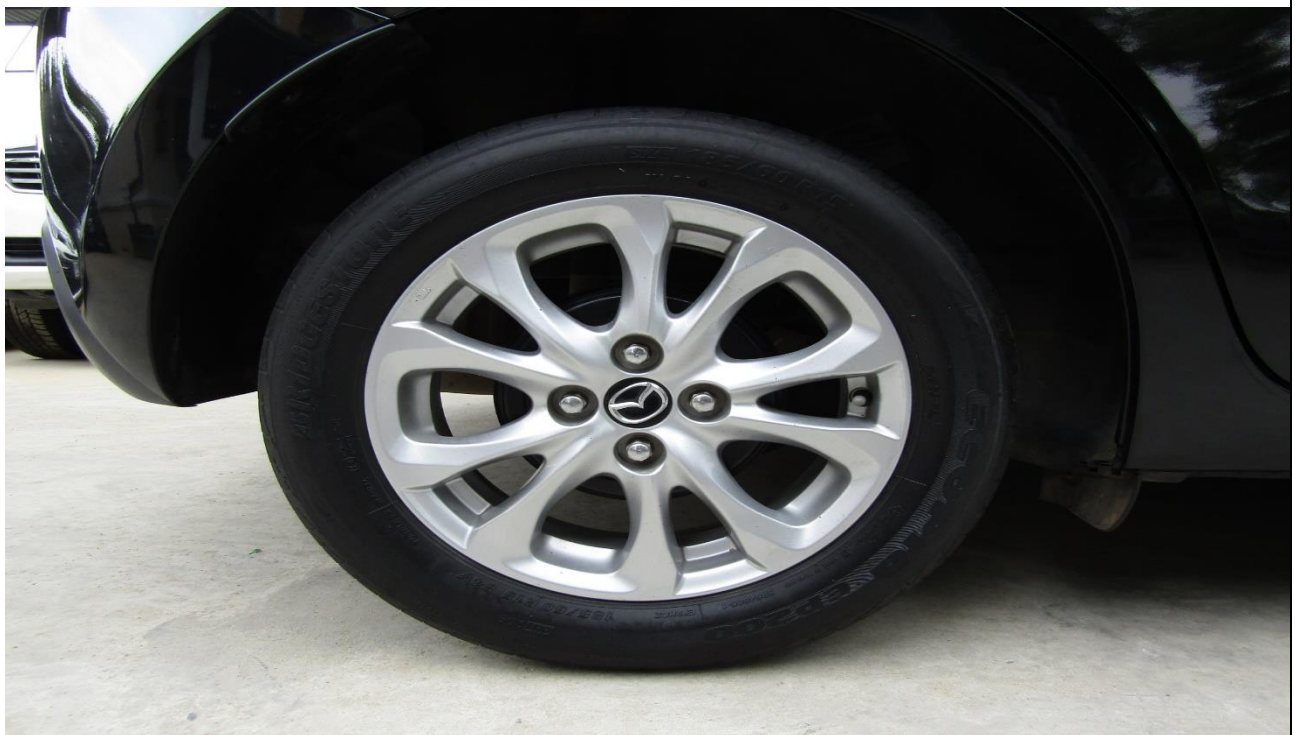
### ภาพโดยรวมของยาง ล้อ และ เบรค - Tyres, Wheels & Brakes Visual Details:

จานดิสเบรค(หน้า/หลัง) Brake Discs (Front/Rear)	ควรเจียจานเบรคครั้งต่อไปที่เปลี่ยนผ้าเบรค

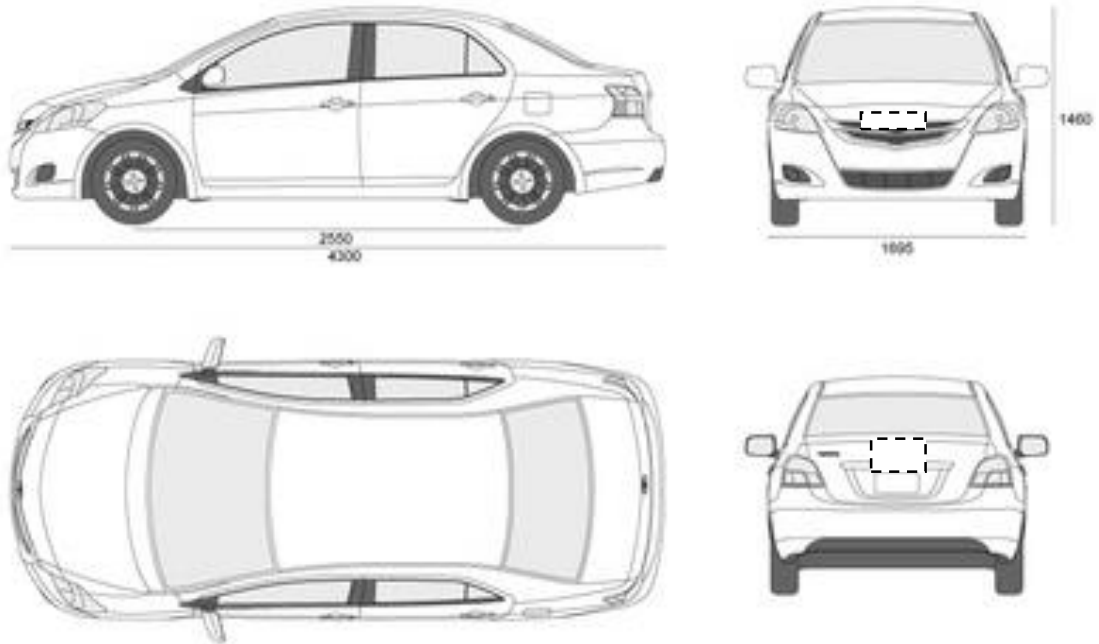
ความหนาสีรอบรถเก๋ง 3,4 และ 5 ประตู - Paint Thickness on 3,4 and 5 door car:

ชิ้นส่วนยานยนต์ (Car Part)	ความหนาสี Paint Thickness (µm)			
	P1	P2	P3	Average
Front Wing (RH)	74	77	80	77
Front Wing (LH)	79	88	83	83
Front Door (RH)	84	81	86	84
Front Door (LH)	78	76	73	76
Rear Door (RH)	80	83	85	83
Rear Door (LH)	82	80	86	83

ชิ้นส่วนยานยนต์ (Car Part)	ความหนาสี Paint Thickness (µm)			
	P1	P2	P3	Average
Rear Wing (RH)	99	76	79	85
Rear Wing (LH)	89	98	93	93
Front Bumper				
Rear Bumper				
Bonnet	76	86	91	84
Roof	86	83	74	81
Boot/Tail Gate	73	76	90	80
