Vehicle Inspection Report

สรุปผลการตรวจสอบ (Inspection Summary)

ยี่ห้อ/รุ่น (Brand/Model): TOYOTA VELLFIRE 2.5Z G EDITION	วันที่ตรวจสอบรถยนต์ (Date of Inspection): 07/04/64
หมายเลขตัวถัง (VIN): AGH300202558	เลขคำขอบริการ (Job No.): I021/0015-5
หมายเลขเครื่องยนต์ (Engine No.): 2ARJ127174	<p>Vehicle Picture:</p>

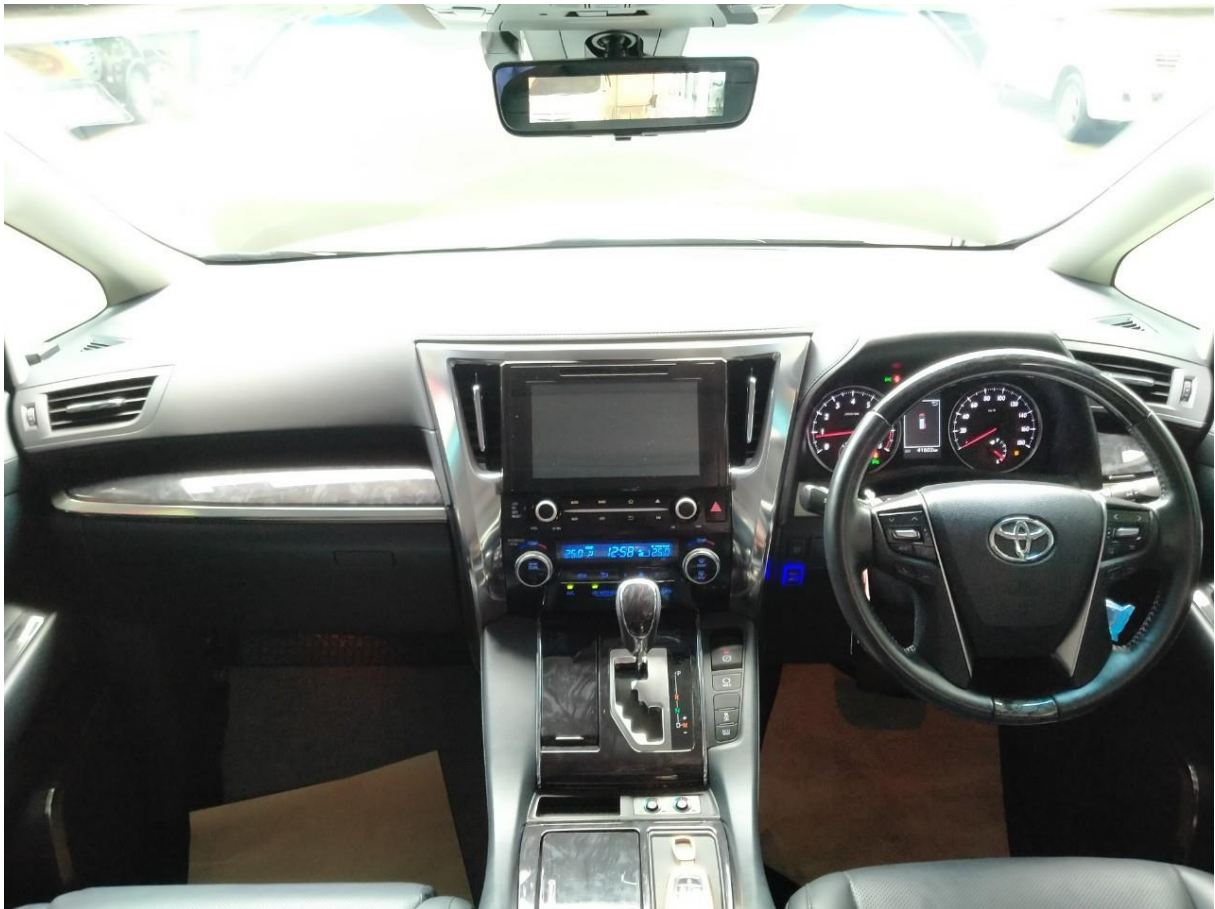
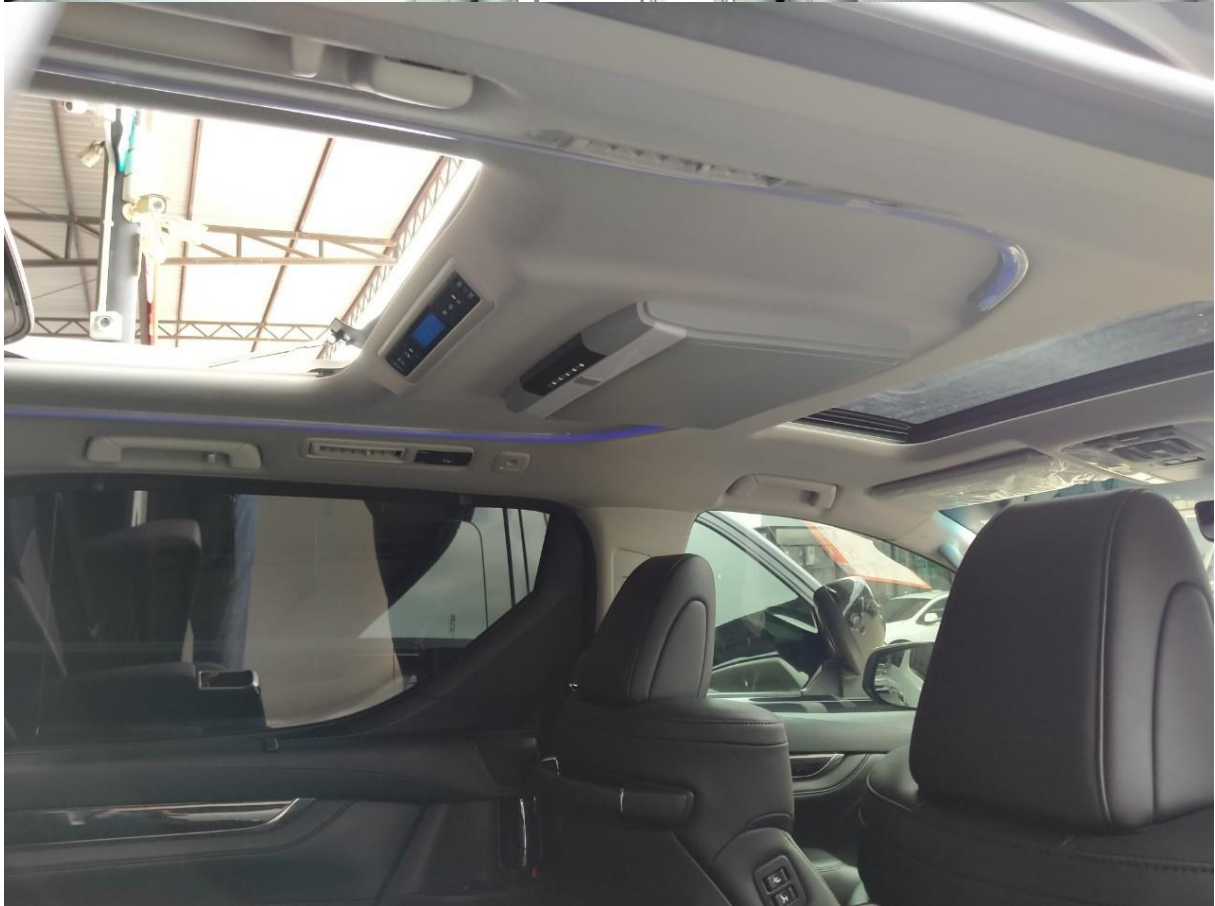
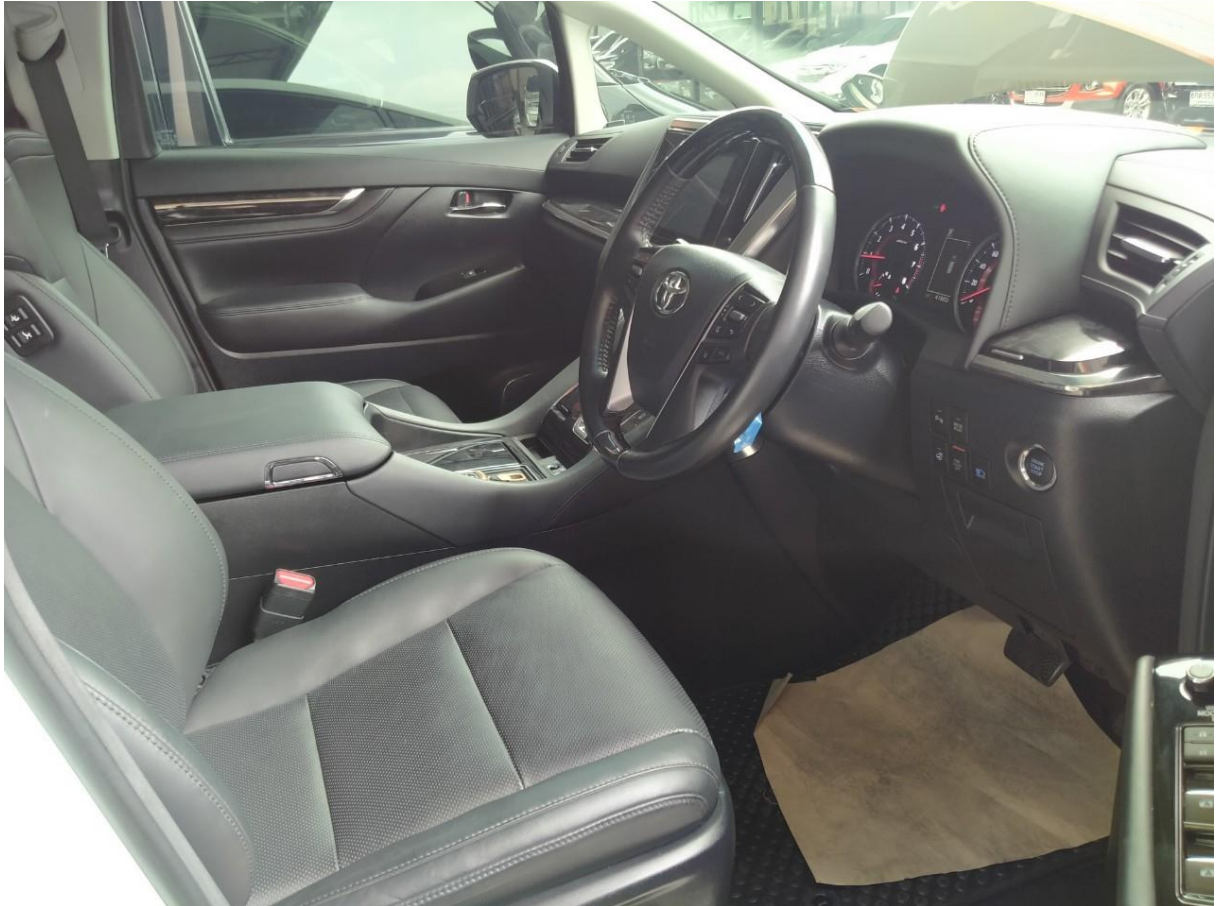
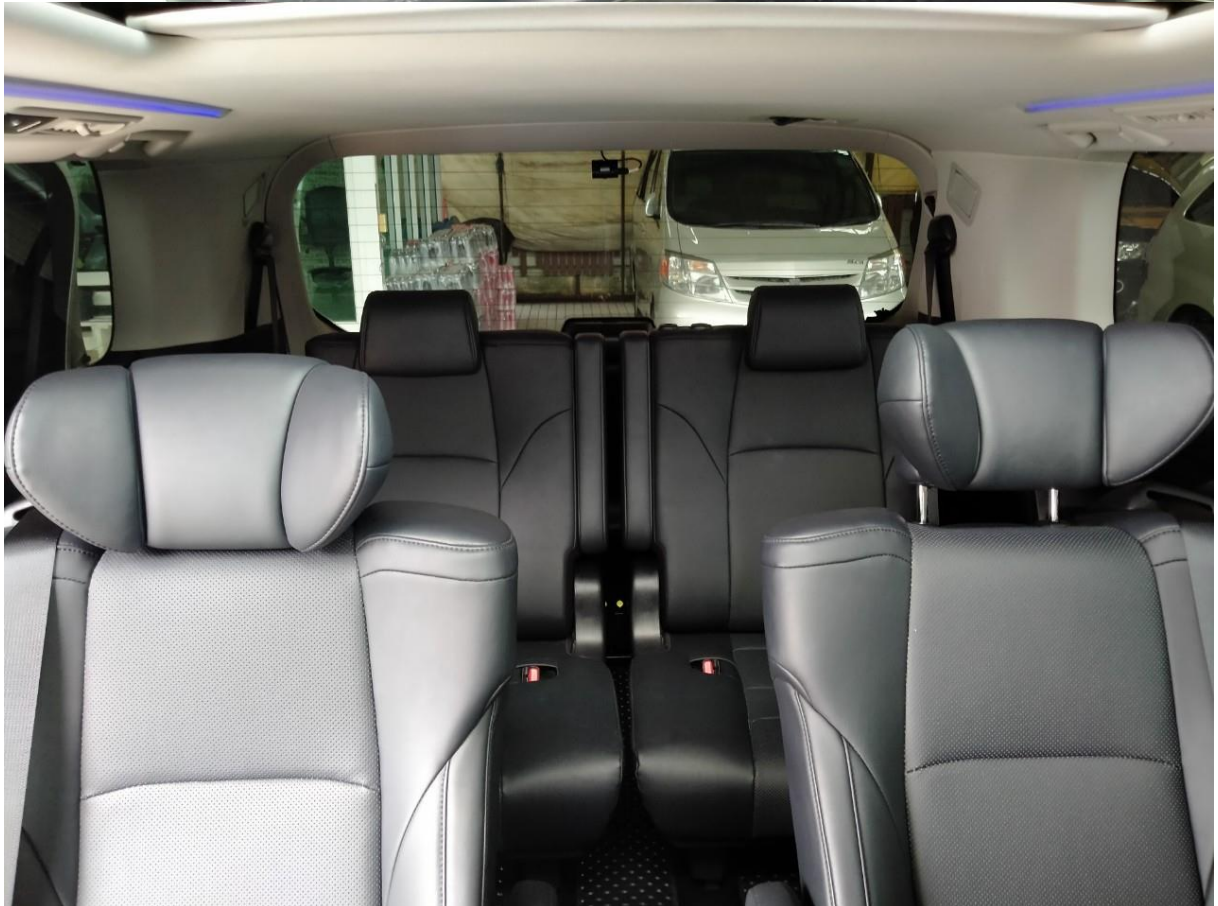
ภาพภายในด้านหน้า หลัง และ จุดบกพร่อง - Interior Visual Details (Front, Rear and/or Defect):

ที่นั่ง สภาพ Seat Appearance	สภาพดีตามอายุการใช้งาน
	การทำงาน การปรับ และการล็อคเบาะ Seat Adjust functional	ทำงานได้ดี
	สภาพ รางได้เบาะ Seat slide adjust rail	สภาพดีตามอายุการใช้งาน
	เข็มขัดนิรภัย Seat Belts	สภาพดีตามอายุการใช้งาน

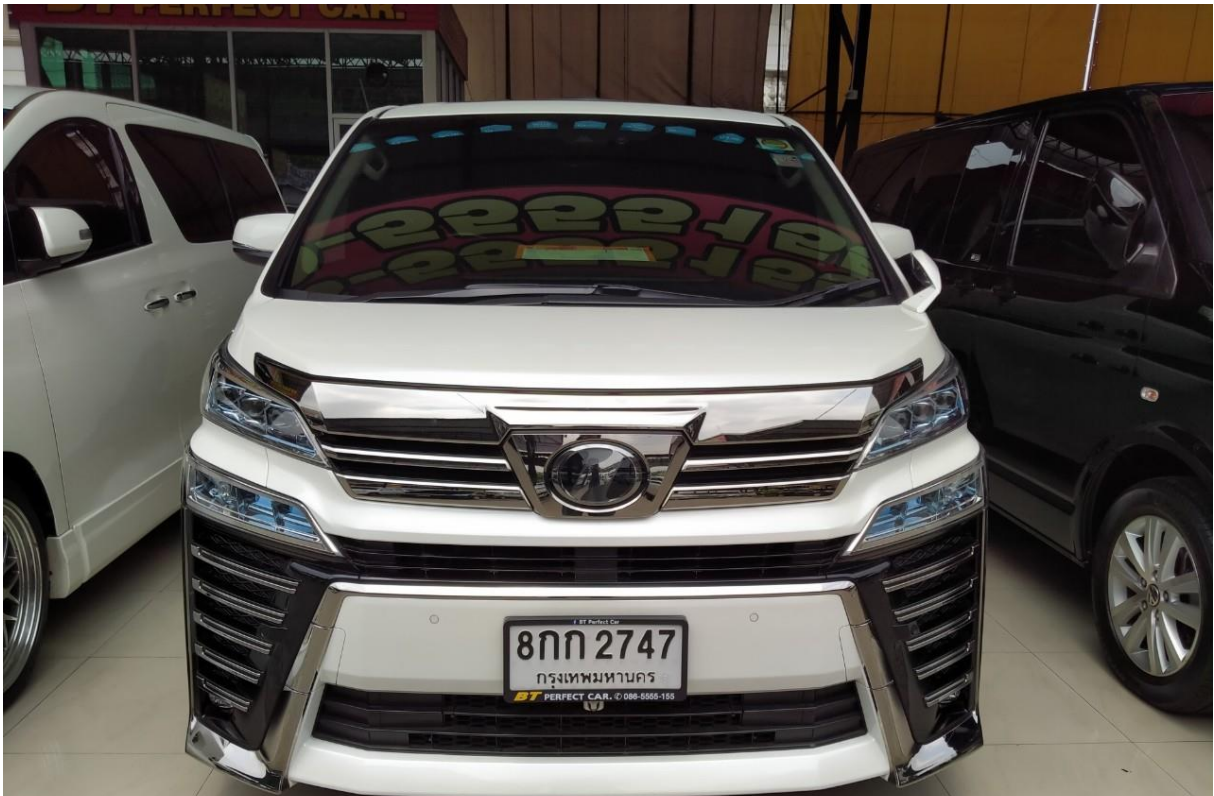
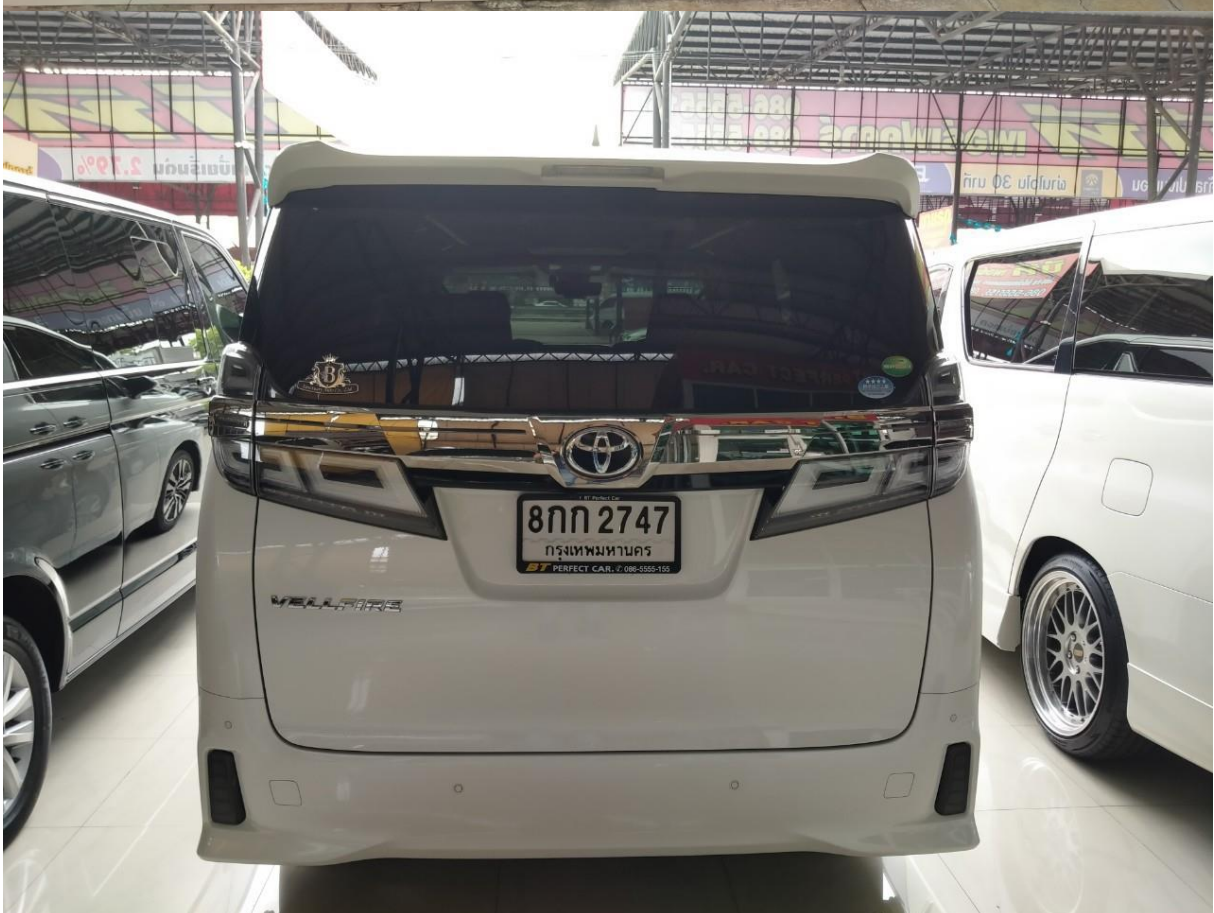
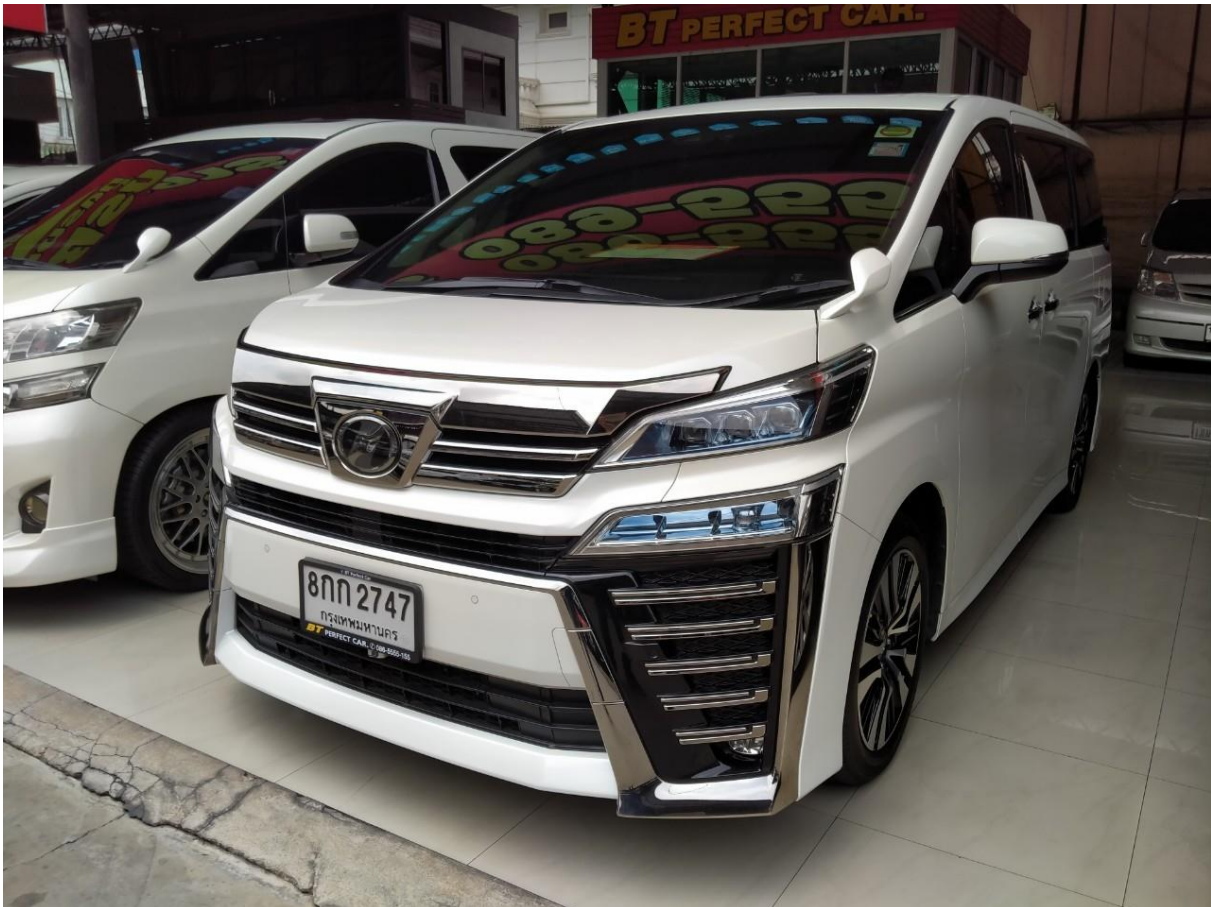
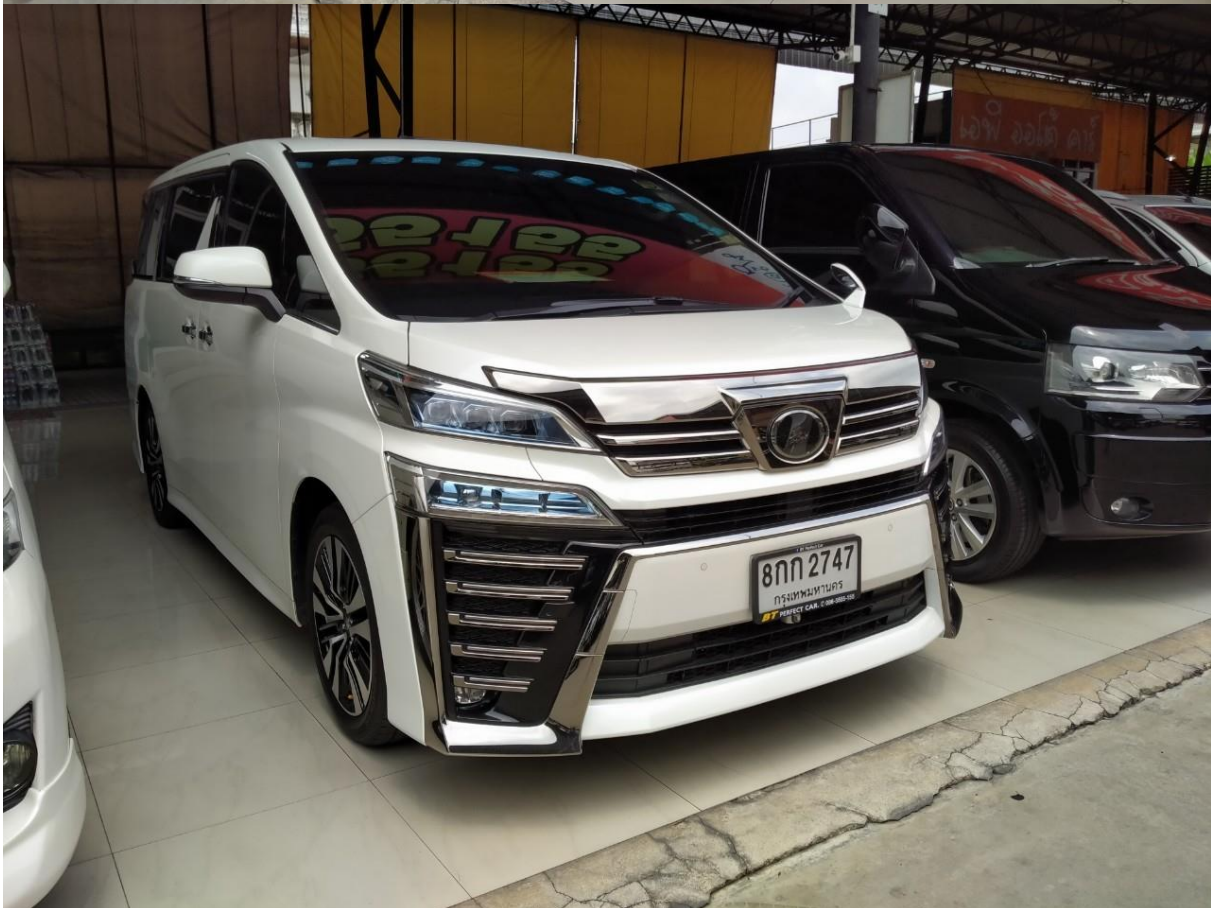
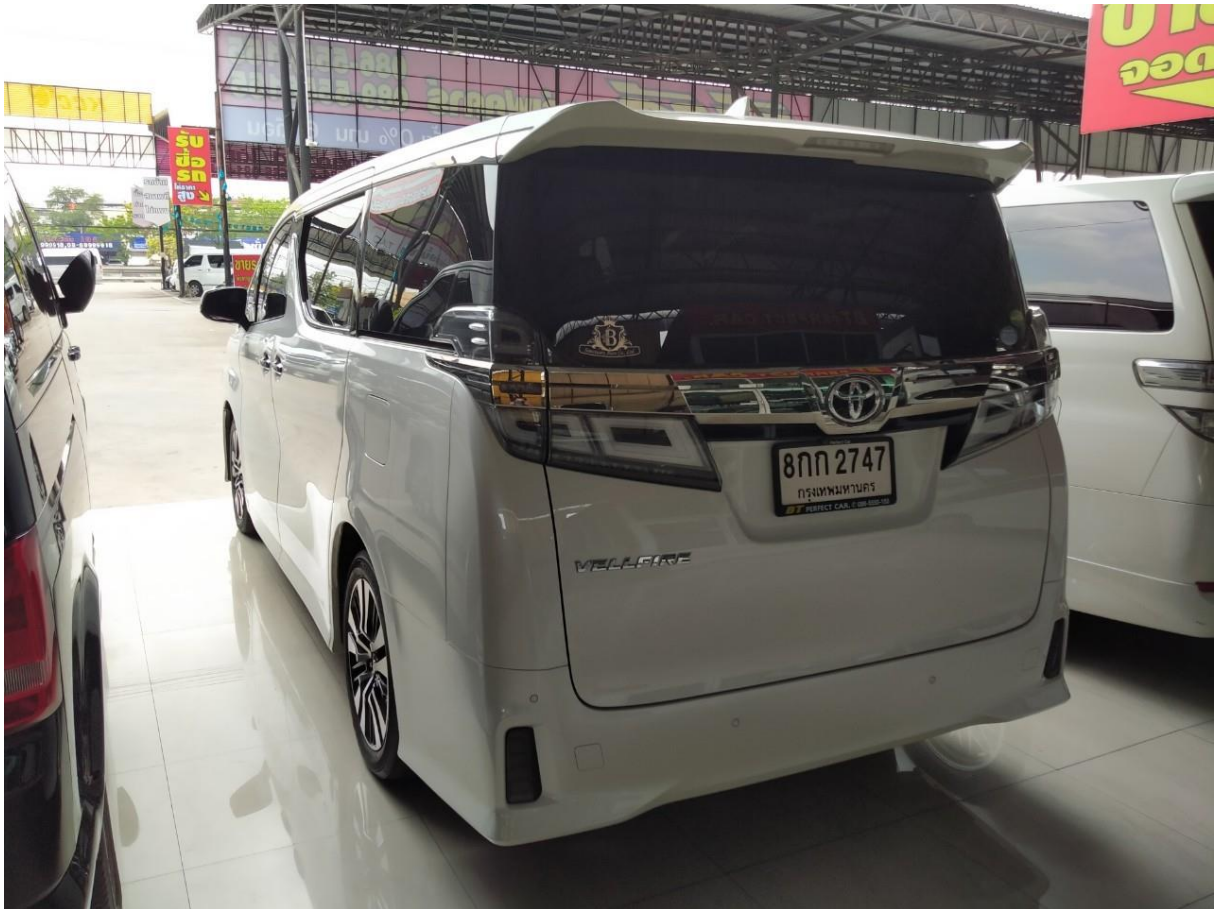
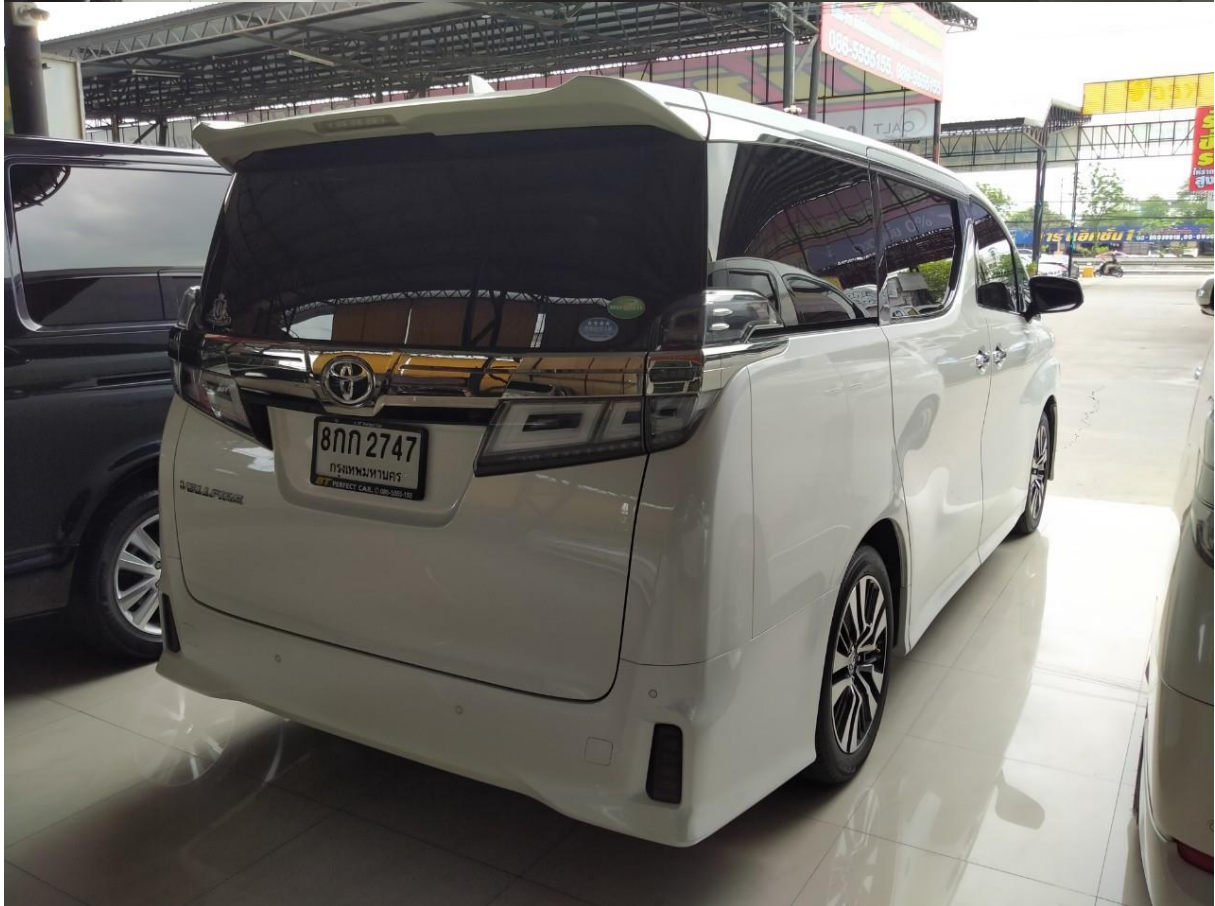
ภาพภายนอก - Exterior Visual Details:

กันชนหน้า Front Bumper	สภาพดี
	คาน รับกันชนหน้า (ขวา) Front Side Member (Right) Appearance	สภาพดี
	คาน รับกันชนหน้า (ซ้าย) Front Side Member (Left) Appearance	สภาพดี
	ฝากระโปรงหน้ารถ Bonnet	สภาพดี
	กระจกบังลมหน้า Windshield	สภาพดี
	หลังคา Roof	สภาพดี
	สภาพ และการทำงาน หลังคาชนิดรูป หลังคาเปิดประทุน Sunroof/Convertible functional and appearance	สภาพดี
	ประตูหน้าขวา Front Right Door	สภาพดี
	ประตูหลังขวา Rear Right Door	N/A
	ประตูเลื่อนด้านขวา Sliding Right Door	สภาพดี
	บันไดขายน้าด้านขวา Right Rocker Panel	สภาพดี
	ประตูหน้าซ้าย Front Left Door	สภาพดี
	ประตูหลังซ้าย Rear Left Door	N/A
	ประตูเลื่อนด้านซ้าย Sliding Left Door	สภาพดี

บันไดซ้ายน้ำด้านซ้าย Left Rocker Panel	สภาพดี
	ประตูท้าย,ฝากระโปรงท้าย Rear Tail Gate	สภาพดี
	กระจกบังลมหลัง Rear Screen	สภาพดี
	กันชนหลัง Rear Bumper	สภาพดี
	คาน รับกันชนหลัง (ขวา) Rear Side Member (Right) Appearance	สภาพดี
	คาน รับกันชนหลัง (ซ้าย) Rear Side Member (Right) Appearance	สภาพดี
	เสาโครงสร้าง A ขวา Right A-Pillar	สภาพดี
	เสาโครงสร้าง B ขวา Right B-Pillar	สภาพดี
	เสาโครงสร้าง C ขวา Right C-Pillar	สภาพดี
	เสาโครงสร้าง D ขวา Right D-Pillar	สภาพดี
	เสาโครงสร้าง A ซ้าย Left A-Pillar	สภาพดี
	เสาโครงสร้าง B ซ้าย Left B-Pillar	สภาพดี
	เสาโครงสร้าง C ซ้าย Left C-Pillar	สภาพดี
	เสาโครงสร้าง D ซ้าย Left D-Pillar	สภาพดี
	ระบบบังคับเลี้ยว Steering Components	สภาพดีตามอายุการใช้งาน
