1024/0348-5

Suzuki Ciaz 1.2 GL

Jul 25, 2024

Vehicle Inspection Report

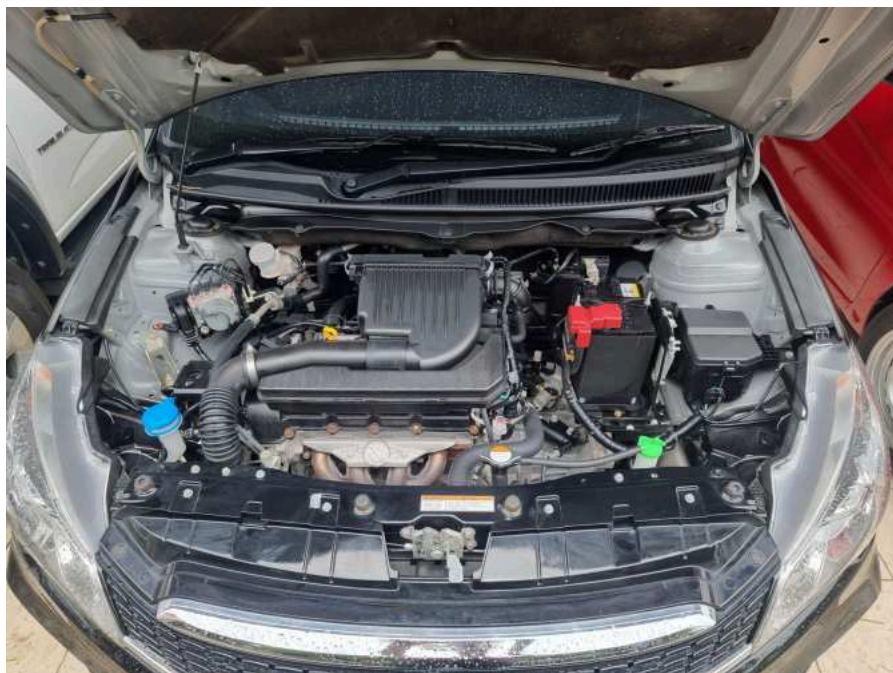
ภาพห้องเครื่อง

Voltage	12.46	V
Rating	240	CCA
Current	267	CCA
Internal resistance	10.16	mΩ
State of Charge	66	%
State of Health	100	%
Status	GREAT

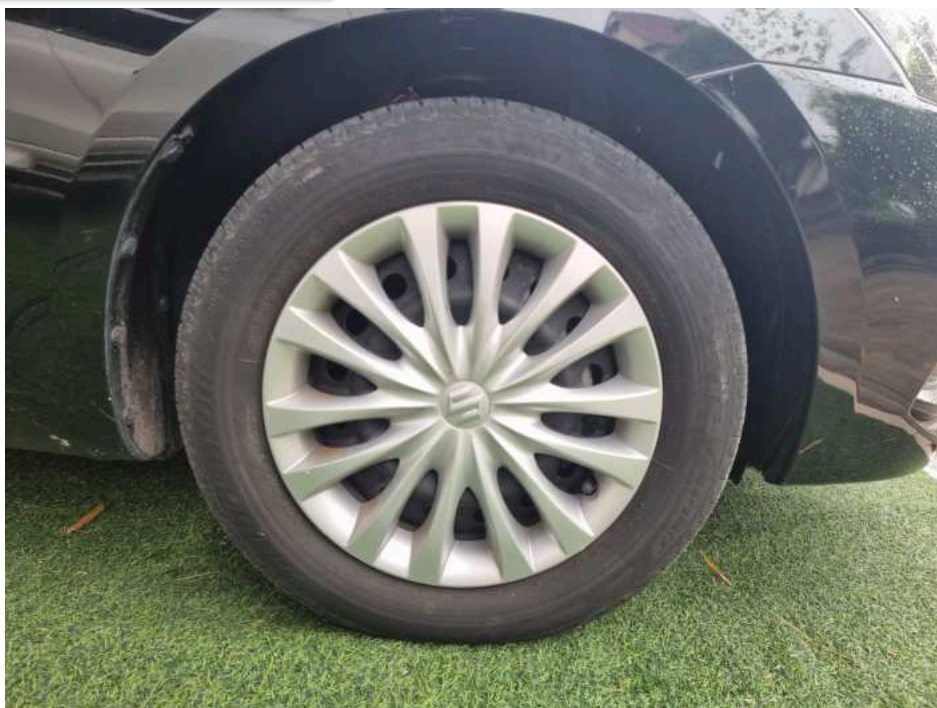
ขอบยาง ล้อ

27/21
