Vehicle Inspection Report

สรุปผลการตรวจสอบ (Inspection Summary)

ยี่ห้อ/รุ่น (Brand/Model): TOYOTA CAMRY 2.5 G AT	วันที่ตรวจสอบรถยนต์ (Date of Inspection): 30-08-61
หมายเลขตัวถัง (VIN): 6T1BF3FK20X084699	เลขคำขอบริการ (Job No.): I018/094-028
หมายเลขเครื่องยนต์ (Engine No.): 2ARU312899	Vehicle Picture:  
ปีที่ผลิต (Build Date): 2016	
สีรถ (Color): ขาว	
ระยะทางการใช้งาน (Mileage): 19,309 ก.ม.	
หมายเลขทะเบียน (No. Plate): 5กศ 4664	
วันครบกำหนดชำระภาษี (Registration Expiry): 2 มี.ค.62	
ชื่อลูกค้า Customer Name: AUTO BEST	
ที่อยู่ (Address): กาญจนภิเษก	
โทรศัพท์ (Tel):	
สถานที่ตรวจสอบรถ (Inspection Place): AUTO BEST

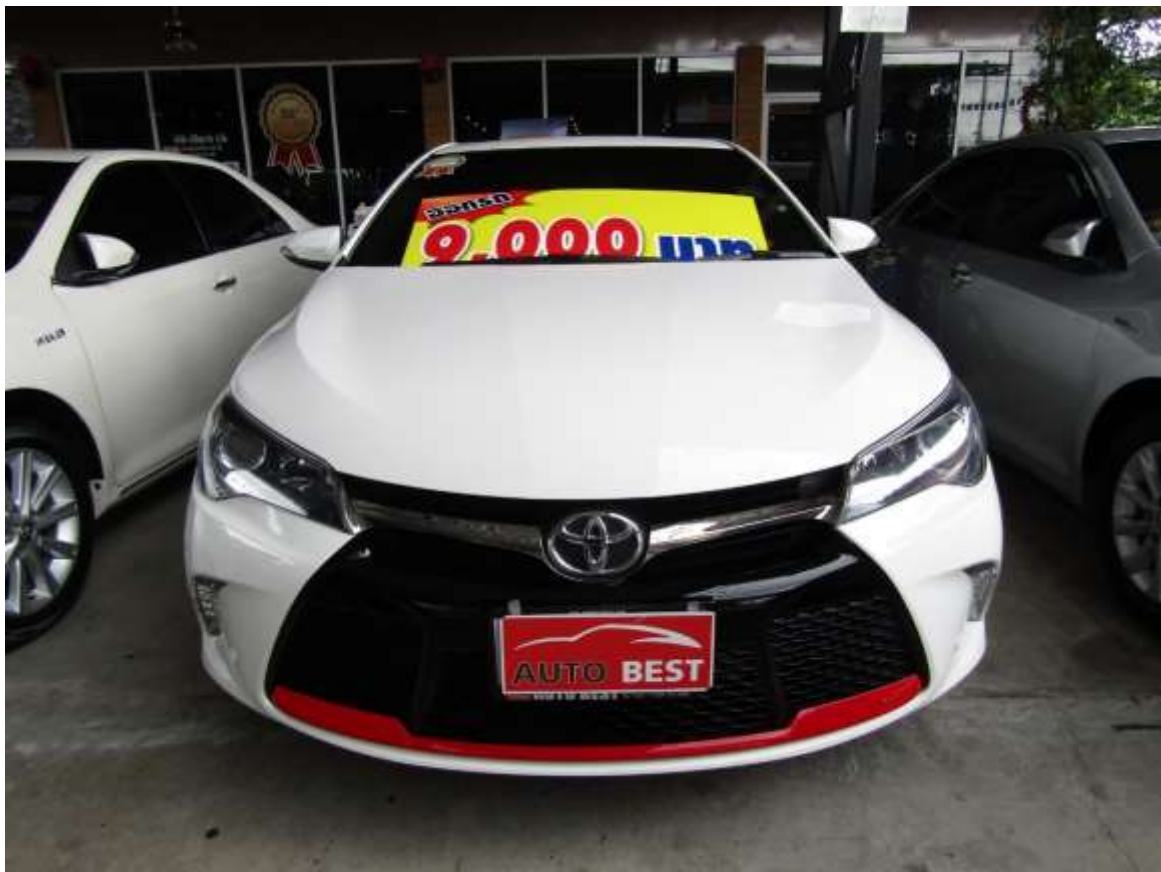
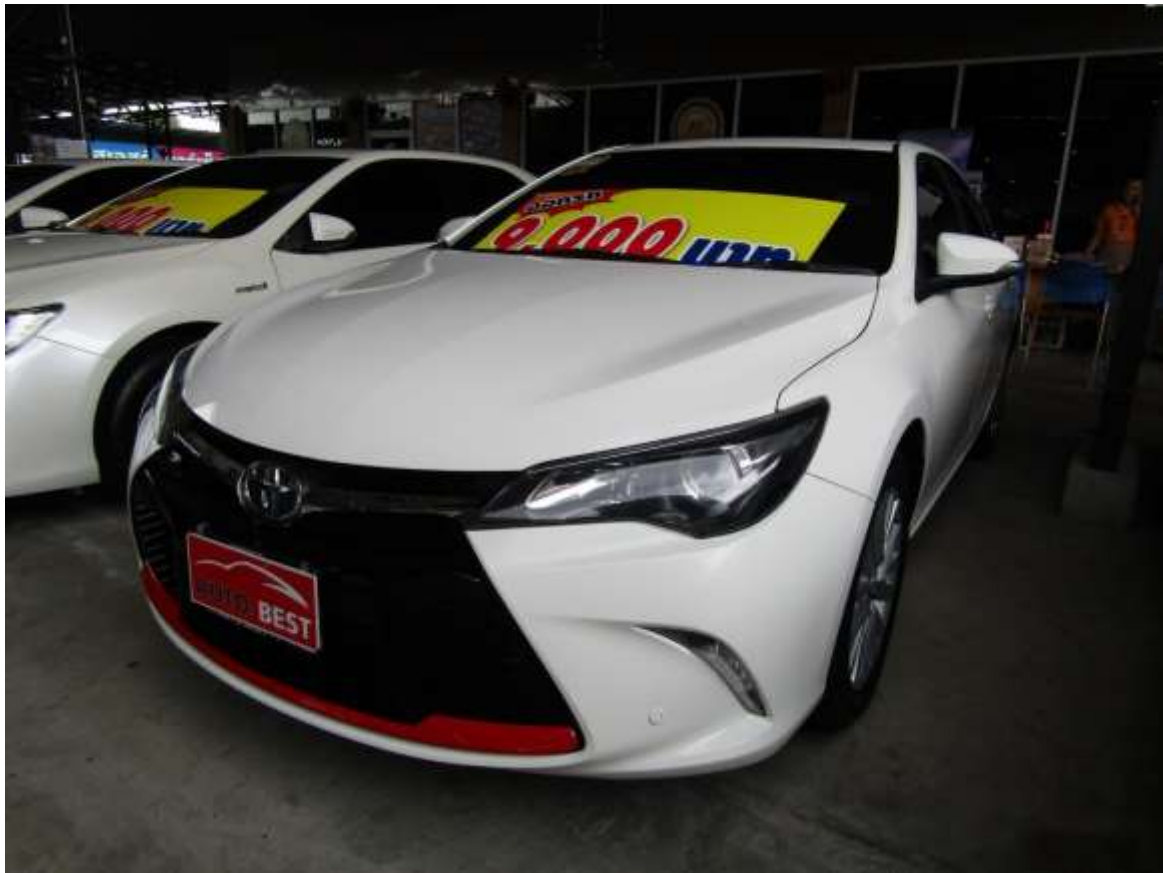
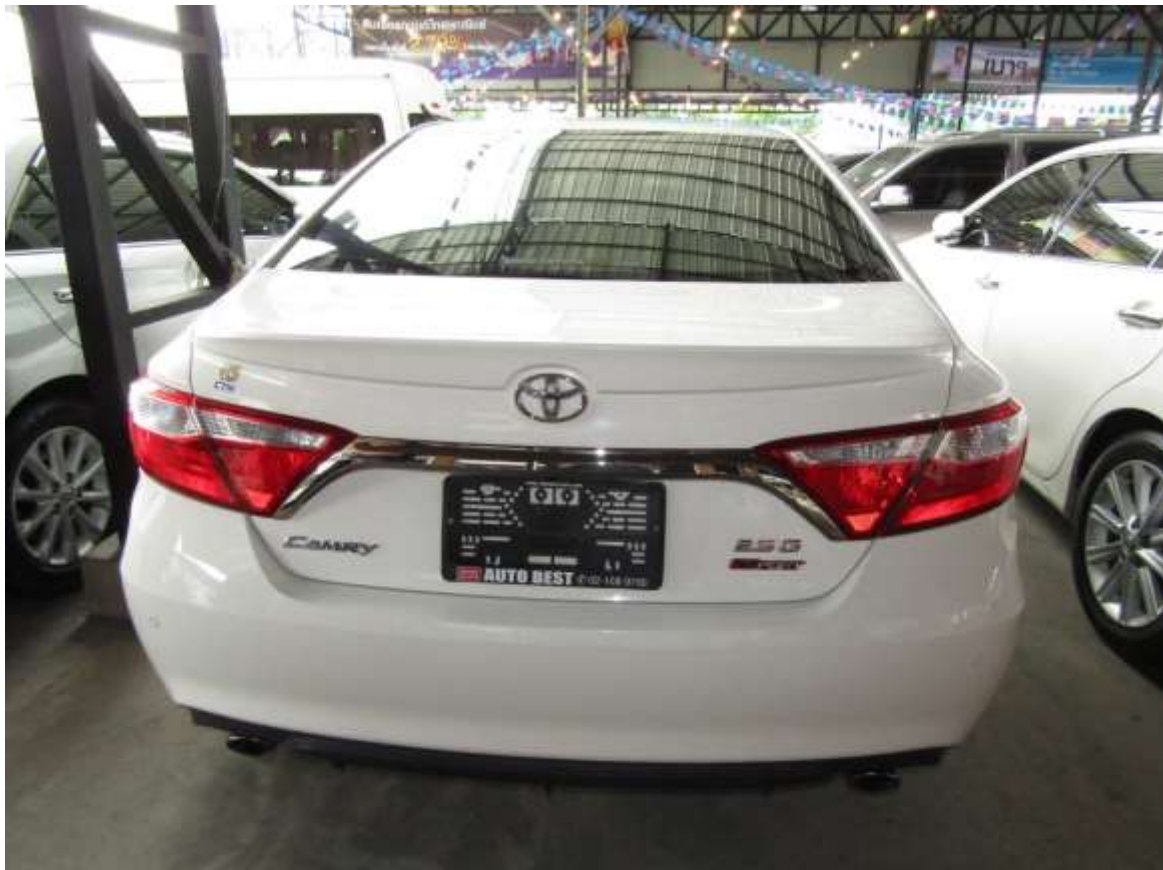
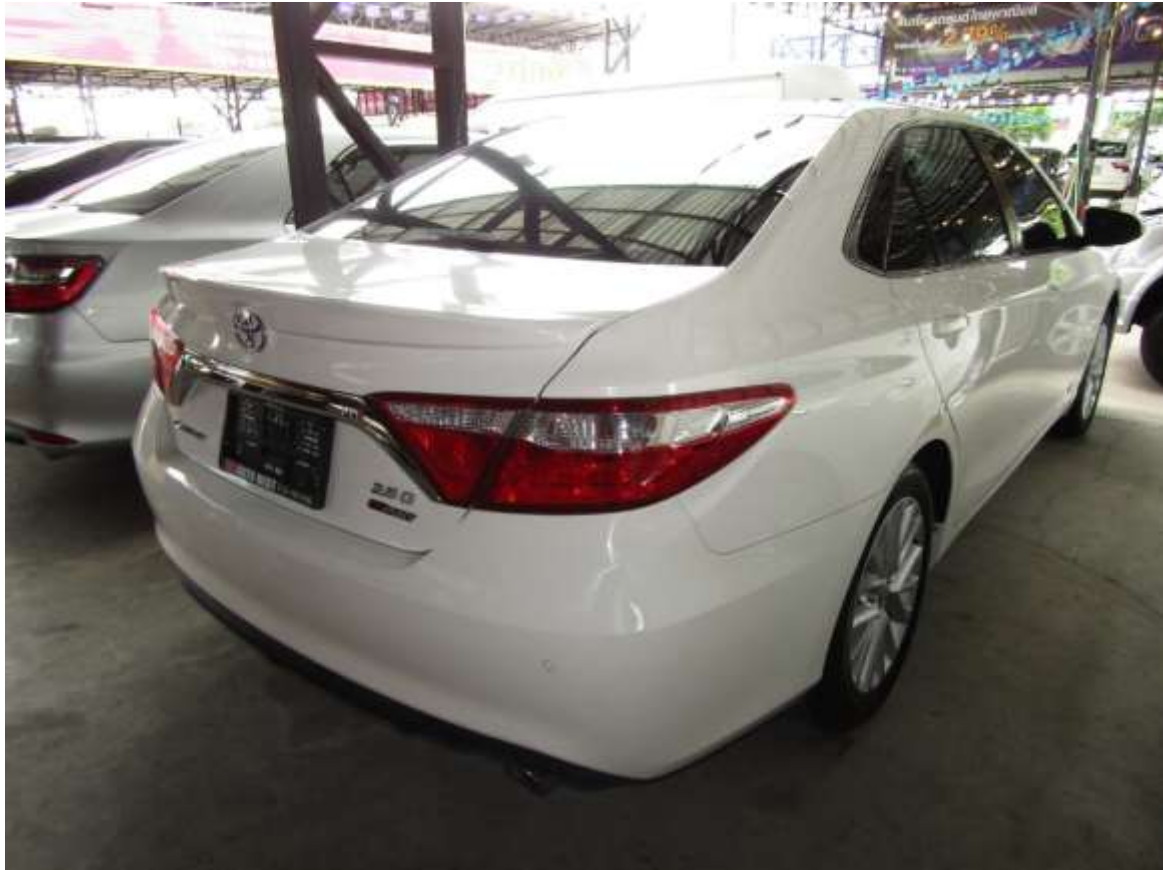
ภาพภายนอก - Exterior Visual Details:

สภาพรวมของโครงสร้างแชสซี Chassis Frames & Members Appearance	สภาพตามอายุการใช้งาน

สภาพใต้ท้องรถและอุปกรณ์ใต้ท้องรถ Under Body and Parts Appearance	สภาพตามอายุการใช้งาน

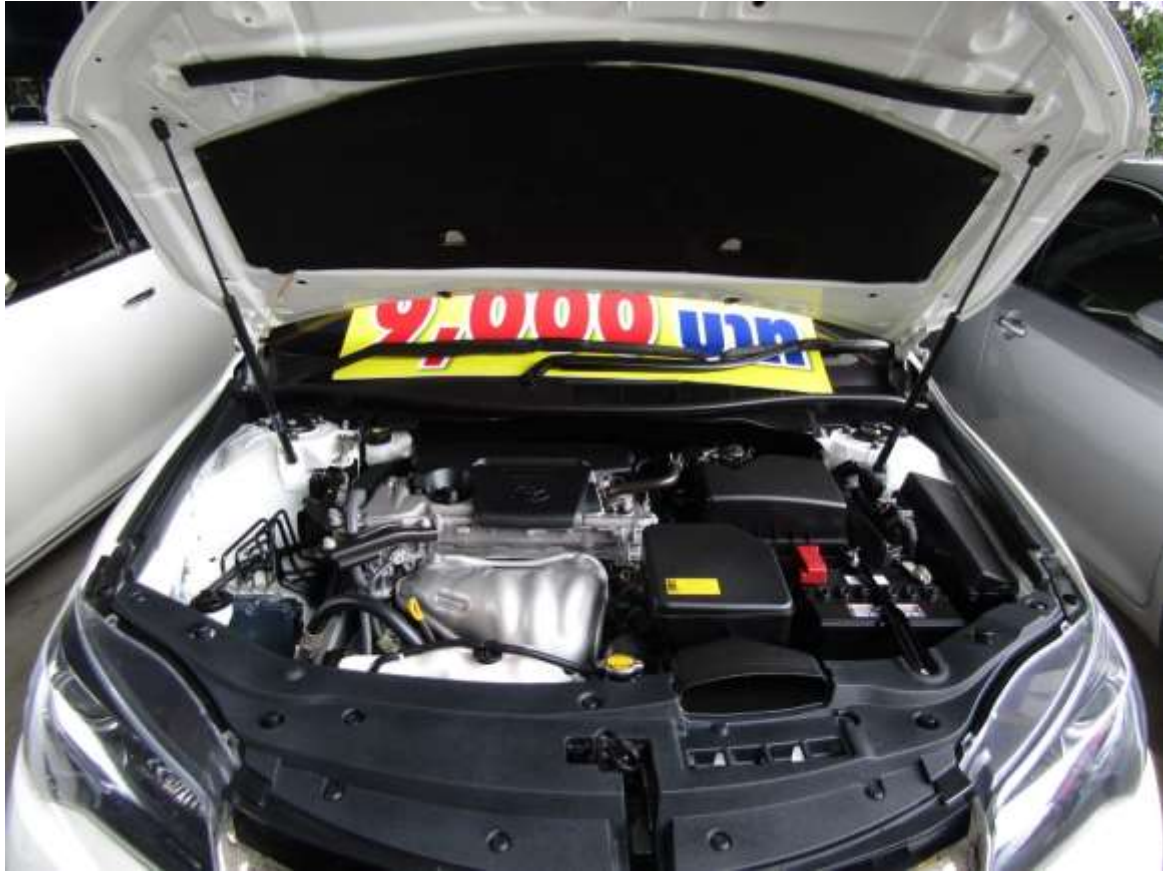
ภาพห้องเครื่อง - Engine Bay Visual Details:

การทดสอบ แบตเตอรี่ Battery Test	<table border="1"> <thead> <tr> <th colspan="2">Battery Test</th> </tr> </thead> <tbody> <tr> <td>Voltage</td> <td>11.52 V</td> </tr> <tr> <td>Rating</td> <td>430 CCA</td> </tr> <tr> <td>Current</td> <td>337 CCA</td> </tr> <tr> <td>Internal resistance</td> <td>8.05 mΩ</td> </tr> <tr> <td>State of Charge</td> <td>0 %</td> </tr> <tr> <td>State of Health</td> <td>59 %</td> </tr> <tr> <td>Status</td> <td>Caution</td> </tr> <tr> <td>Test Date</td> <td>30.08.61</td> </tr> </tbody> </table>	Battery Test		Voltage	11.52 V	Rating	430 CCA	Current	337 CCA	Internal resistance	8.05 mΩ	State of Charge	0 %	State of Health	59 %	Status	Caution	Test Date	30.08.61	<table border="1"> <thead> <tr> <th colspan="2">Charging System Test at 2000 rpm</th> </tr> </thead> <tbody> <tr> <td>Voltage</td> <td>13.87 V</td> </tr> <tr> <td>Status</td> <td>Normal</td> </tr> <tr> <th colspan="2">Start System Test</th> </tr> <tr> <td>Start Voltage</td> <td>7.02 V</td> </tr> <tr> <td>Status</td> <td>Too low</td> </tr> <tr> <th colspan="2">Max. Load Test at 2000 rpm</th> </tr> <tr> <td>Max. Load Voltage</td> <td>13.76 V</td> </tr> <tr> <td>Status</td> <td>Normal</td> </tr> </tbody> </table>	Charging System Test at 2000 rpm		Voltage	13.87 V	Status	Normal	Start System Test		Start Voltage	7.02 V	Status	Too low	Max. Load Test at 2000 rpm		Max. Load Voltage	13.76 V	Status	Normal

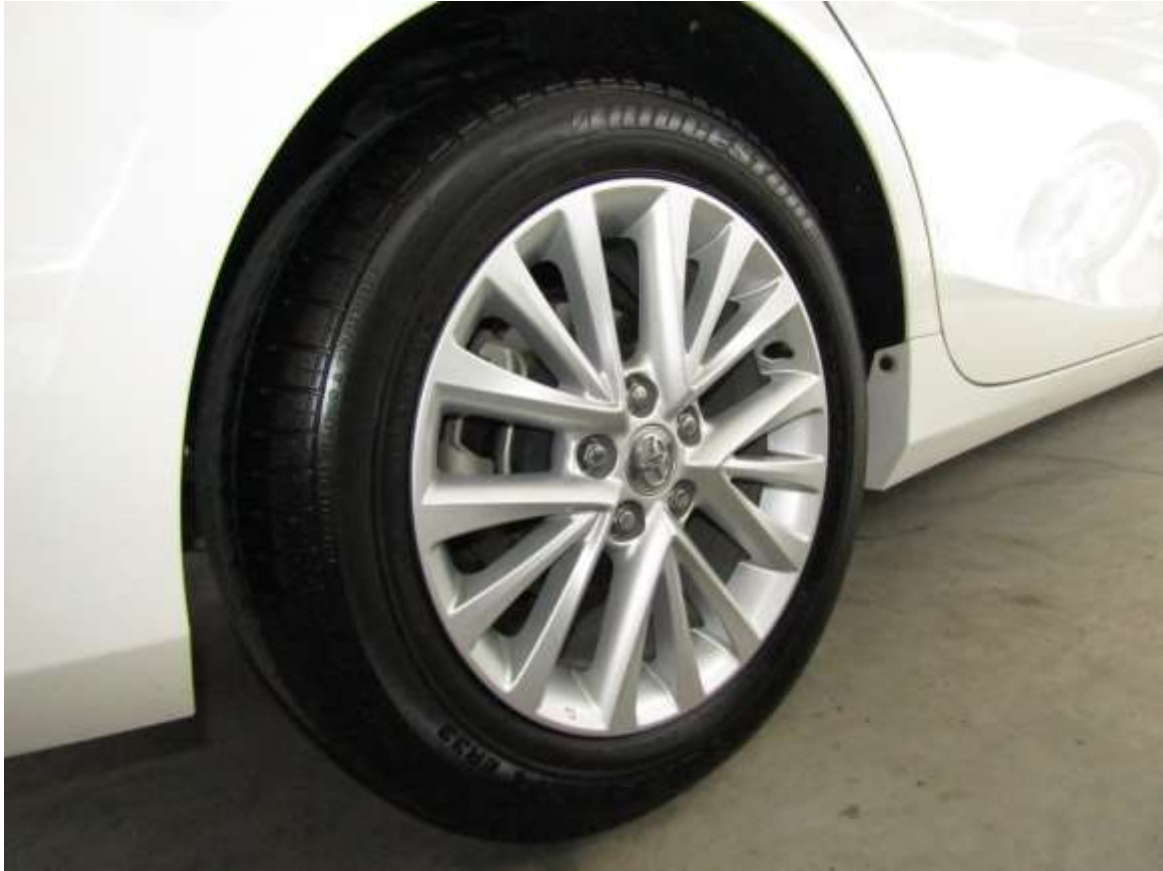
ภาพโดยรวมของยาง ล้อ และ เบรค - Tyres, Wheels & Brakes Visual Details:

สภาพยางรถยนต์, สัปดาห์/ปี ผลิต Tyres Appearance, Year	3715

คาลลิเปอร์เบรค และท่อน้ำมัน Brake Hose Callipers & Pipes	สภาพปกติไม่พบการรั่วซึม
 	ผ้าดิสเบรค (หน้า/หลัง) Brake Pads (Front/Rear)	สภาพตามอายุการใช้งาน

จานดิสเบรค Brake Discs (Front/Rear)	ควรเจียจานเบรคครั้งต่อไปที่เปลี่ยนผ้าเบรค
 	ดรัมเบรคล้อหลัง Brakes and Drums any No Leakage	N/A
 	การทำงานของเบรคมือ Park Brake function	ระยะการทำงานปกติ

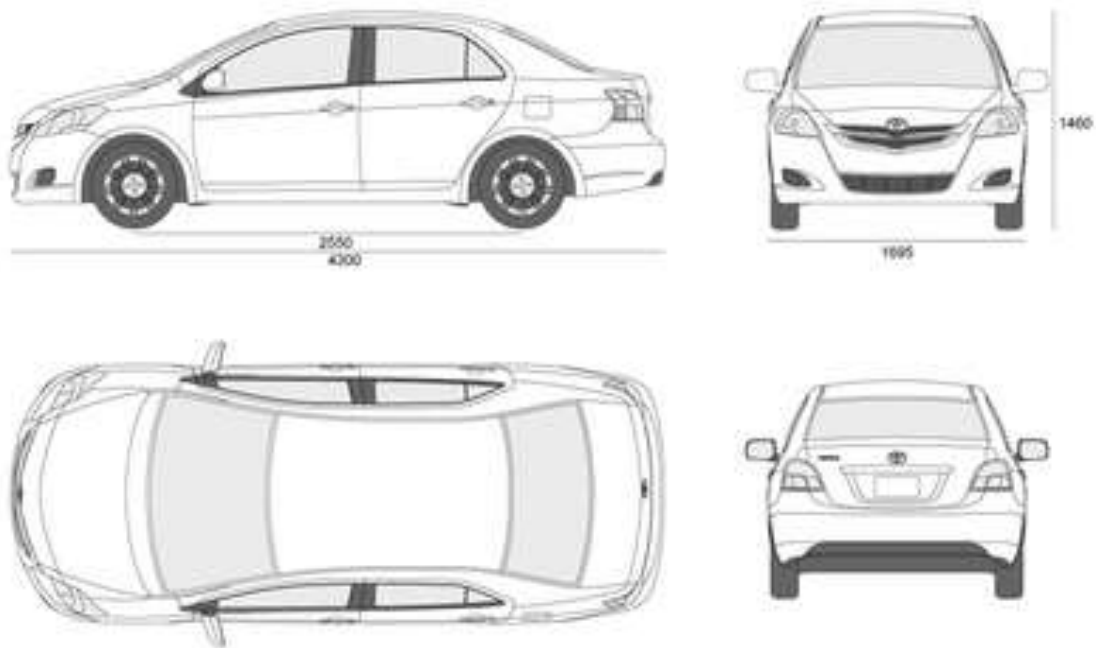
ความหนาสีรถเบาะ 3,4 และ 5 ประตู -Paint Thickness on 3,4 and 5 door car:

ชิ้นส่วนยานยนต์ (Car Part)	ความหนาสี Paint Thickness (µm)			
	P1	P2	P3	Average
Front Wing (RH)	113	111	131	118
Front Wing (LH)	84	75	73	77
Front Door (RH)	119	94	95	103
Front Door (LH)	90	90	103	94
Rear Door (RH)	85	85	87	86
Rear Door (LH)	78	78	91	82

ชิ้นส่วนยานยนต์ (Car Part)	ความหนาสี Paint Thickness (µm)			
	P1	P2	P3	Average
Rear Wing (RH)	101	87	106	98
Rear Wing (LH)	101	97	96	98
Front Bumper				
Rear Bumper				
Bonnet	79	106	74	86
Roof	74	77	79	77
Boot/Tail Gate	94	93	74	87
