I024/0137-6

Toyota Corolla Altis 1.8 ESPORT

MR053REH404619837

Vehicle Inspection Report

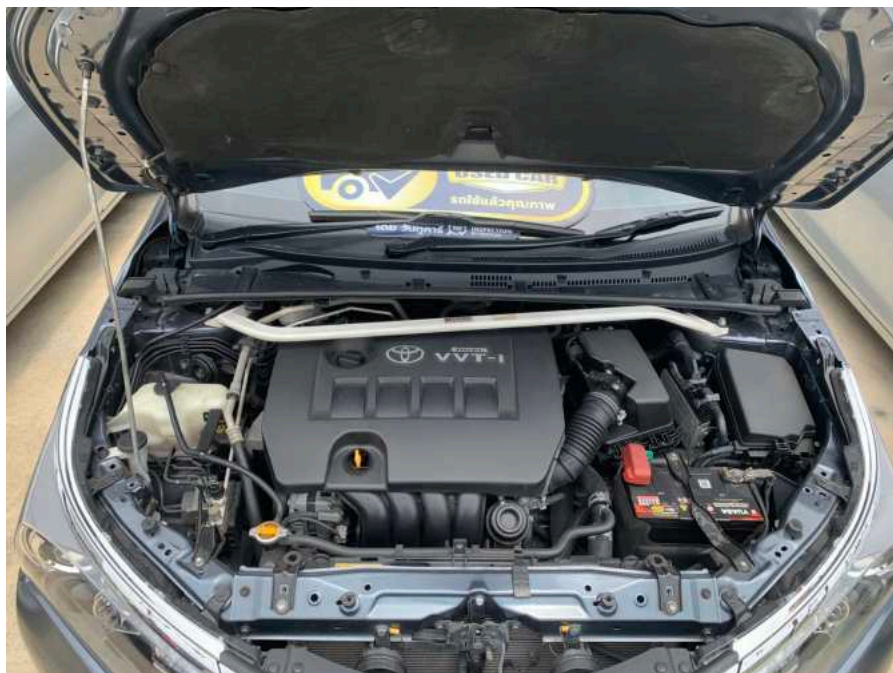
ภาพห้องเครื่อง

Voltage	12.44	V
Rating	400	CCA
Current	254	CCA
Internal resistance	11	mΩ
State of Charge	80	%
State of Health	40	%
Status	REPLACE

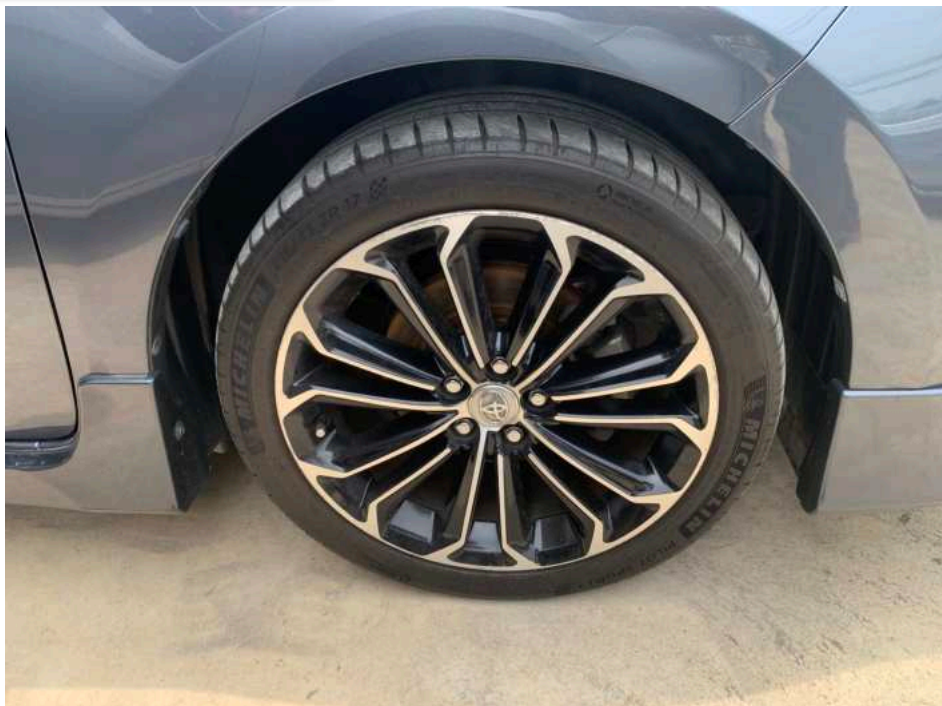
ขอบยาง ล้อ

10/21
