I023/0316-5

Toyota Hilux Revo 2.4 SMARTCAB Prerunner J Plus

Mar 28, 2024

# Vehicle Inspection Report

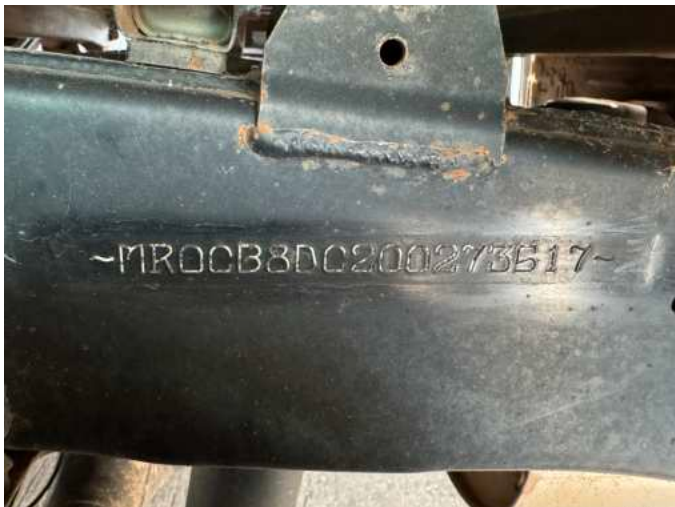
### รูปเลขตัวถัง (VIN Picture): ▾

- ✓ แผ่นเพลทเลขตัวถังมองเห็นได้ชัดเจน
- ✓ ชิ้นส่วนประกอบตัวถังรถ ผ่านการวัดค่าความหนาของสีแล้ว
- ✓ สีรถตรงตามเสาเสาอากาศจดทะเบียน

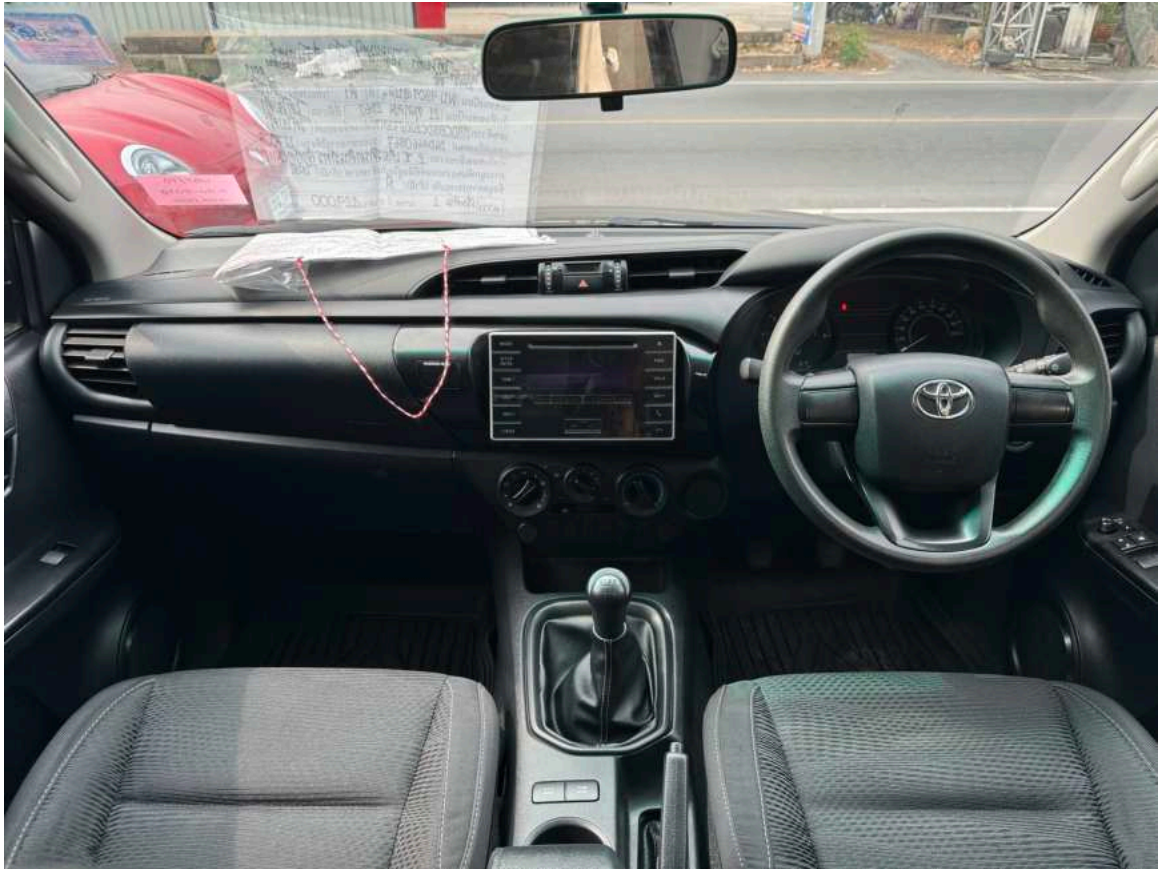
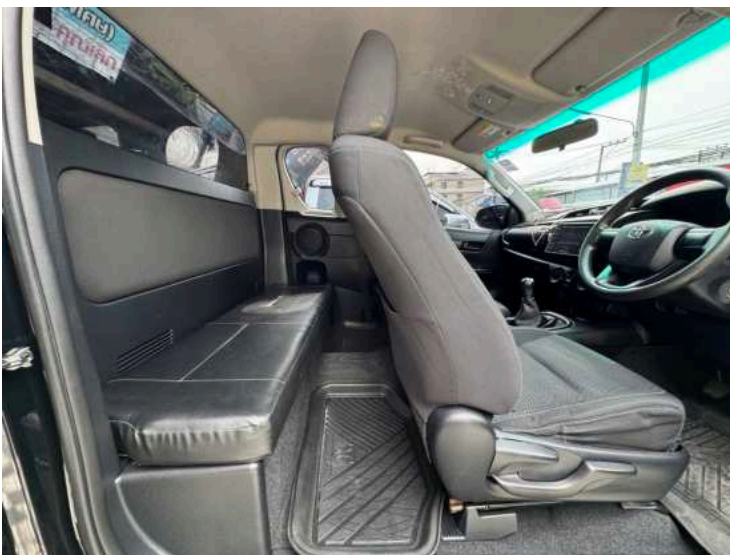
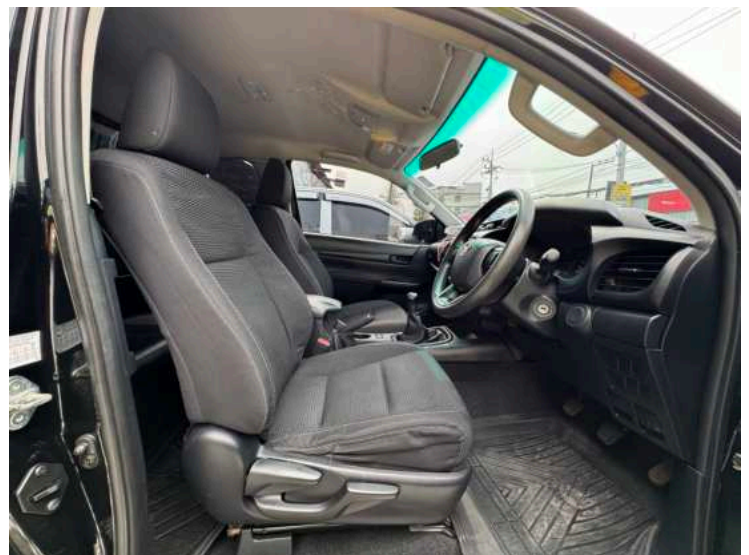
ภาพภายใน

ประเมินสภาพรวม: ผ่าน  
อุปกรณ์หลัก/อุปกรณ์เสริมขณะขับที่:

- ✓ ระบบปรับอากาศ [ผ่าน]
- ✓ ไฟส่องสว่าง [ผ่าน]
- ✓ ไฟเลี้ยว/ไฟฉุกเฉิน [ผ่าน]
- ✓ หน้าปัดและมาตรวัด [ผ่าน]
- ✓ เข็มชี้ดิรภัย [ผ่าน]
- ✓ แตร [ผ่าน]
- ✓ เครื่องเล่นเพลง [ผ่าน]
- ✓ ระบบปัดน้ำฝน [ผ่าน]
- ✓ เบาะนั่งยึดแน่น [ผ่าน]
- ✓ กระจกไฟฟ้า [ผ่าน]

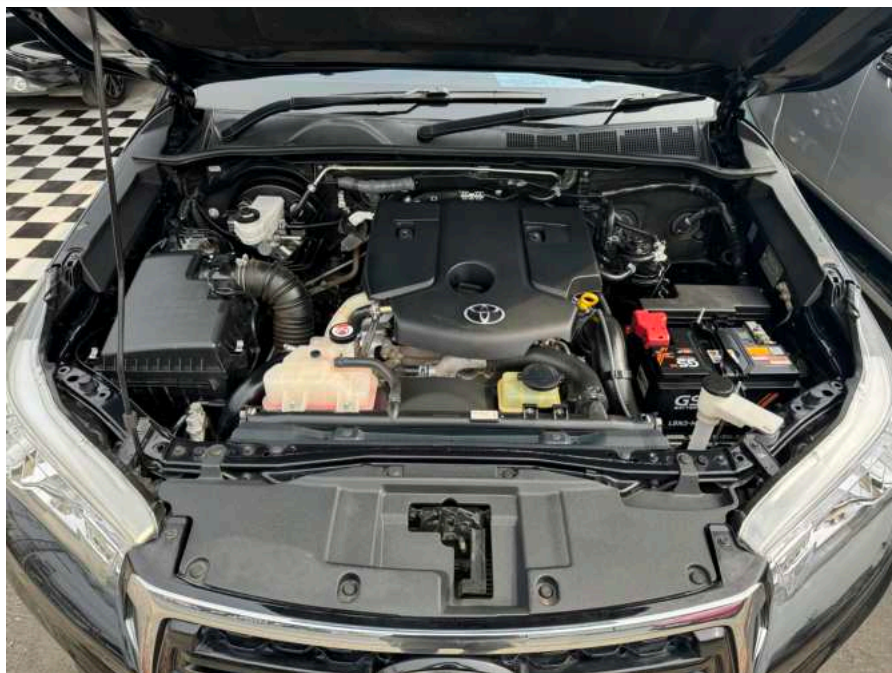
### ภาพห้องเครื่อง

เครื่องยนต์และระบบขับเคลื่อน:

- ✓ รอบเดินเบาของเครื่องยนต์ปกติ
- ✓ ไม่มีปัญหาการสตาร์ทเครื่อง
- ✓ ระบบระบายความร้อนเครื่องยนต์แสดงค่าปกติ
- ✓ ไม่เกิดเสียงจากชิ้นส่วนหรือสายพานหน้าห้องเครื่อง
- ✓ ระบบเบรคไม่มีรอยร้าวซึม
- ✓ เครื่องยนต์ไม่มีคราบ/รอยร้าวซึม

Voltage	12.56	V
Rating	650	CCA
Current	631	CCA
Internal resistance	4.28	mΩ
State of Charge	76	%
State of Health	89	%
Status	GREAT

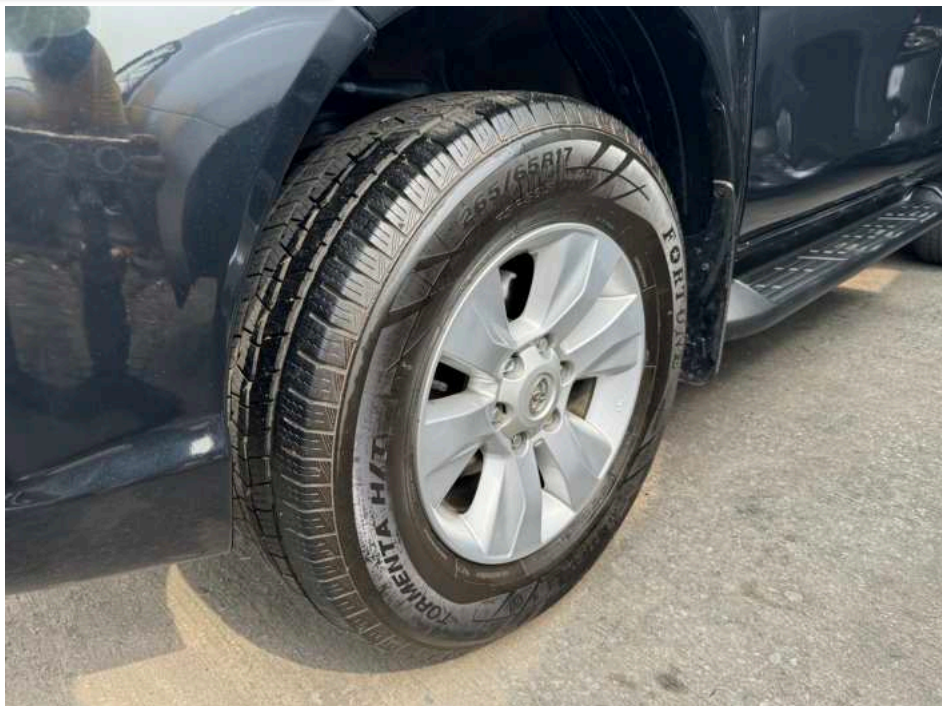
#### ขอบยาง ล้อ

38/22

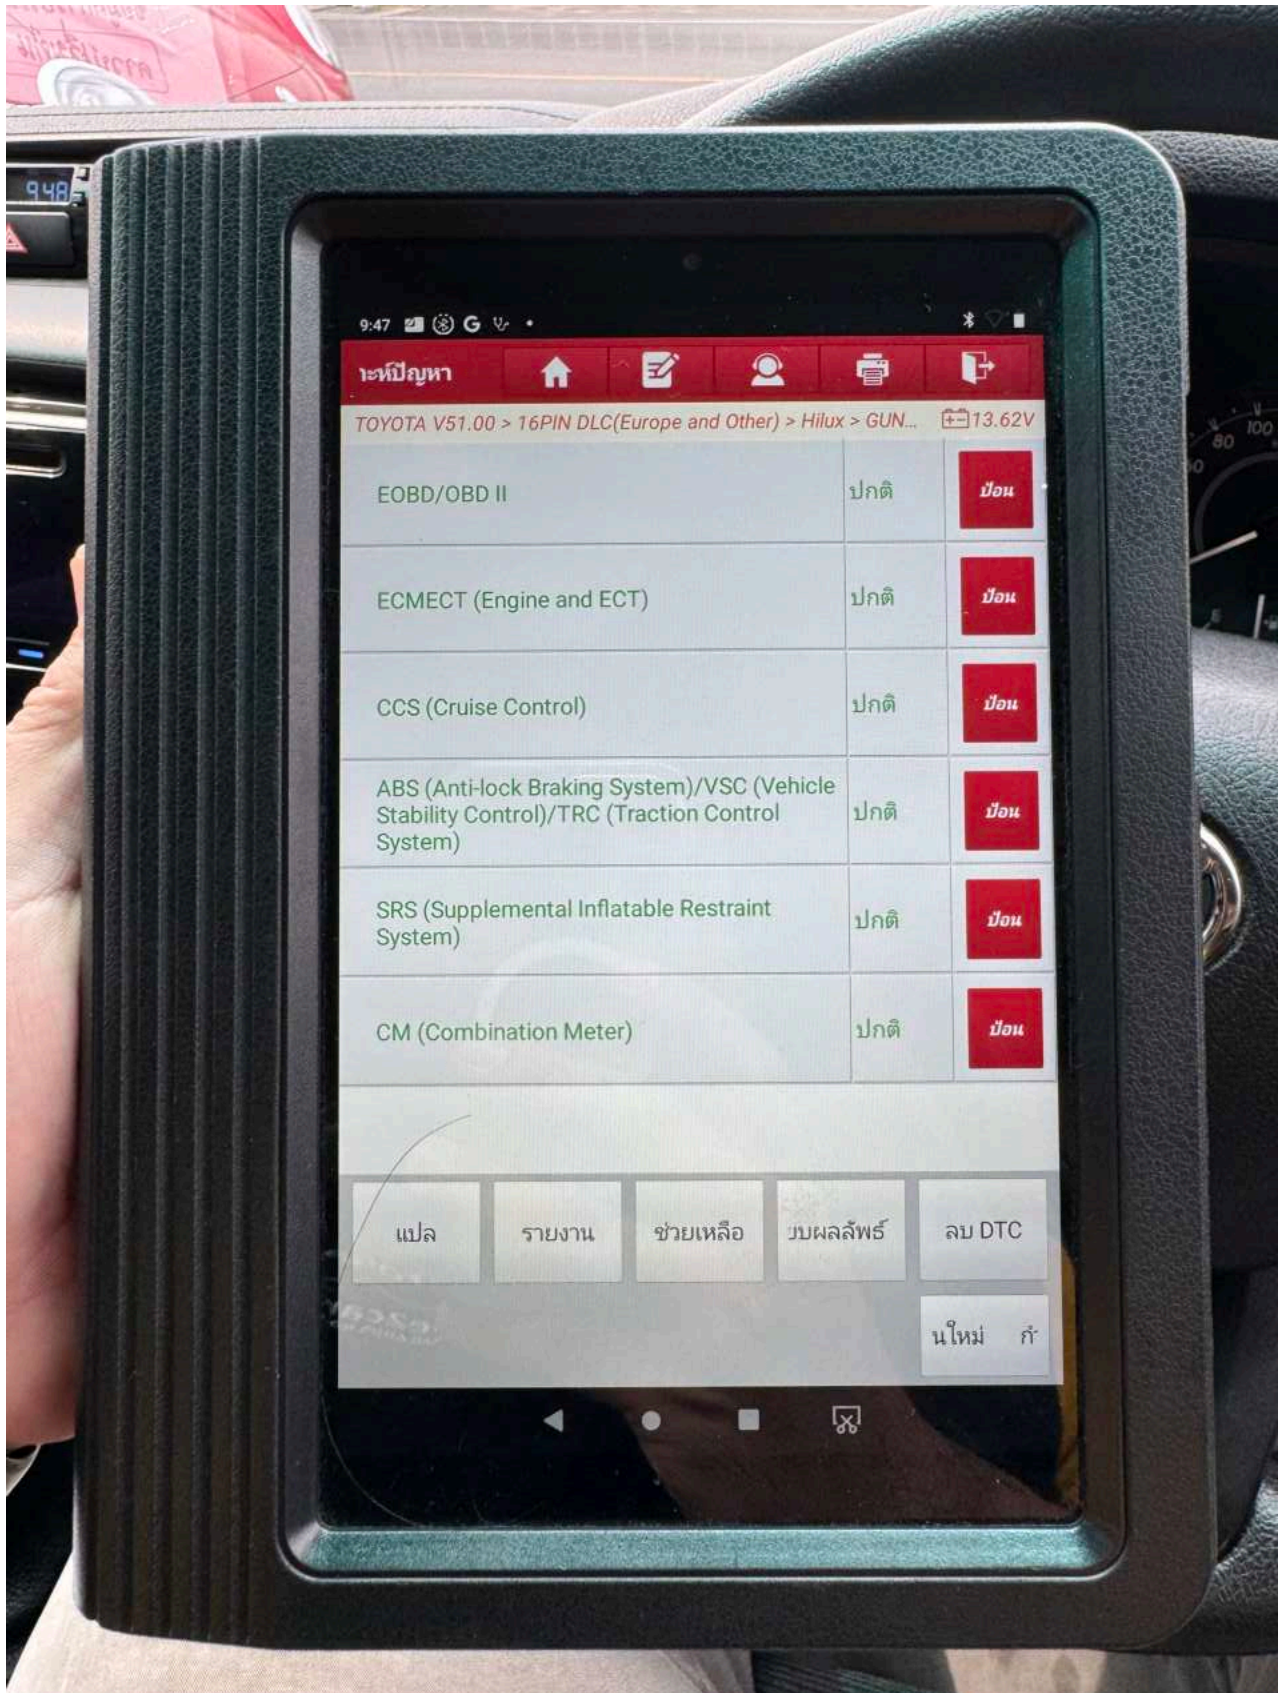
## ภาพ OBD

1.5 ระบบการทำงานภายในรถยนต์ OBD II On-Board Diagnostics (OBD)

ดี (Good)
