1022/0127-11

MAZDA 2 1.3 E

Sep 5, 2022

## Vehicle Inspection Report สรุปผลการตรวจสอบสภาพ (Inspection Summary)

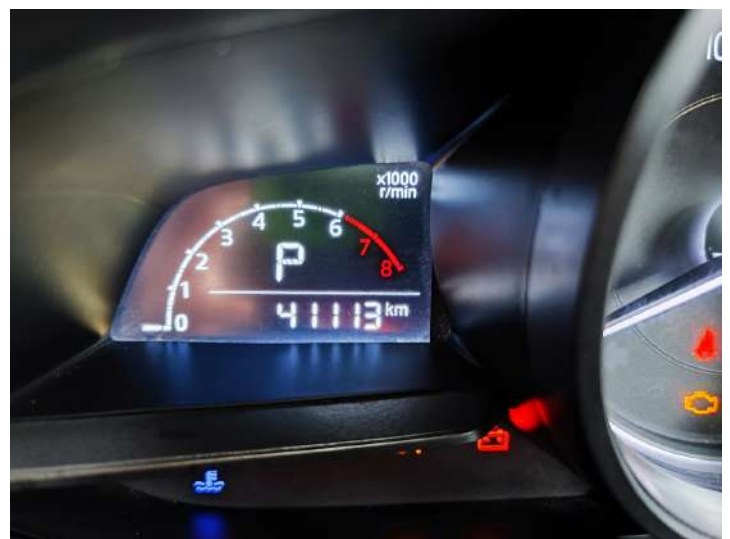
### รูปเลขไมล์ (Mileage Picture) :

41113

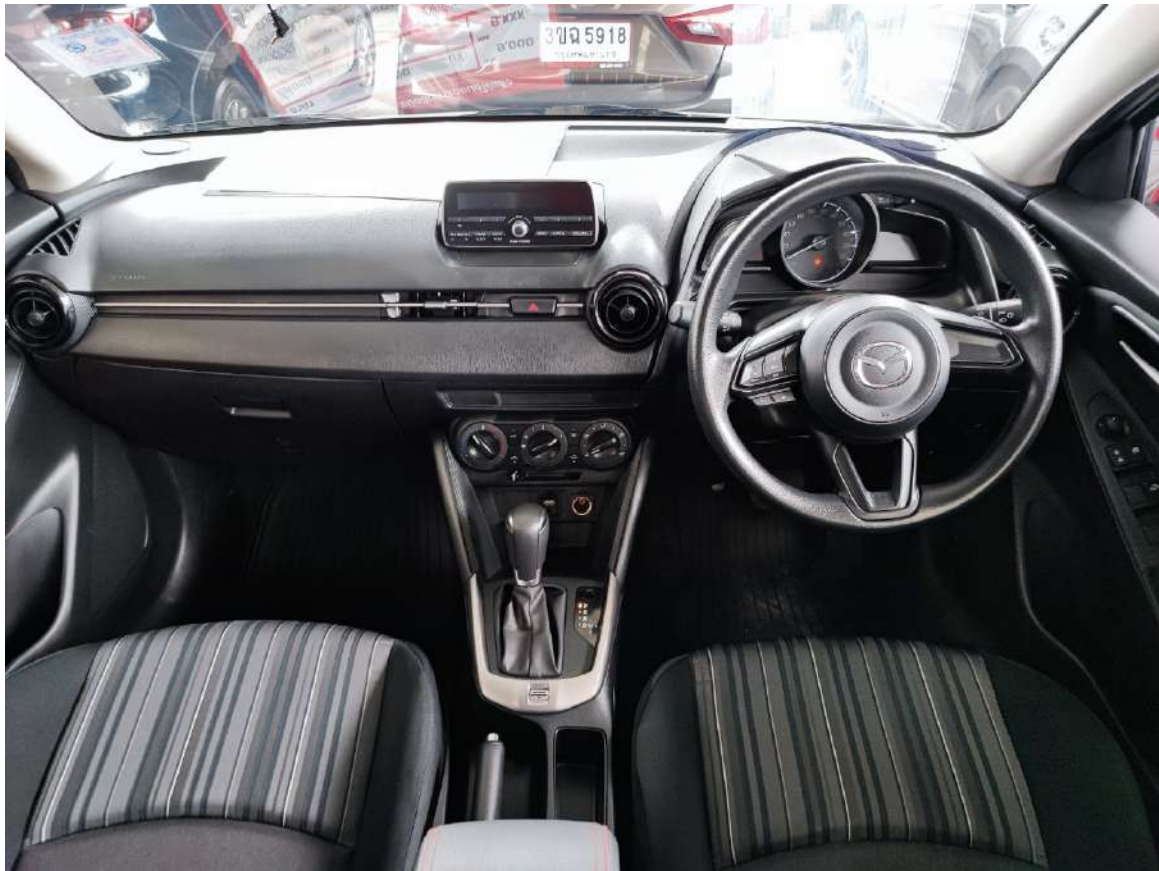
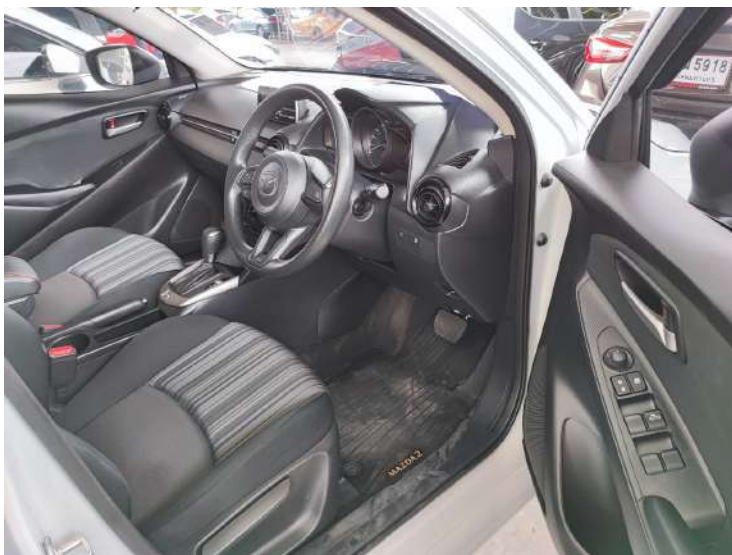
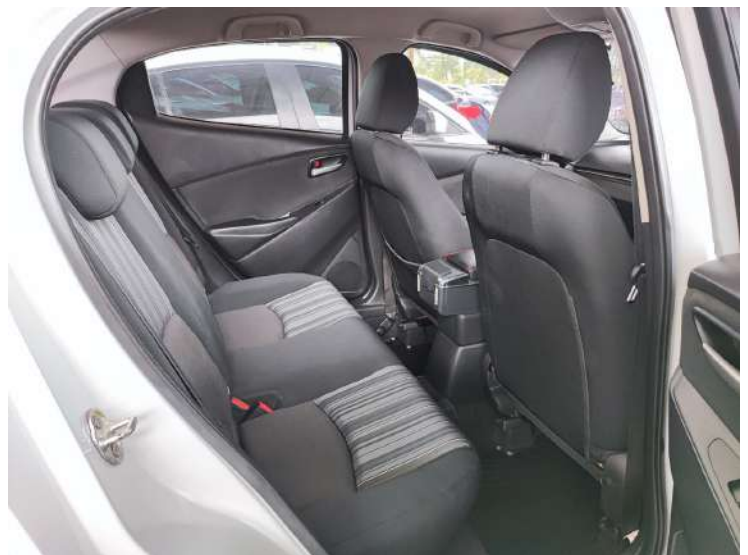
### ภาพภายใน

ประเมินสภาพรวม: ผ่าน  
 "อุปกรณ์หลัก/อุปกรณ์เสริมขณะขับที่:  
 ✓ ระบบปรับอากาศ [ผ่าน]  
 ✓ ไฟส่องสว่าง [ผ่าน]  
 ✓ ไฟเลี้ยว/ไฟฉุกเฉิน [ผ่าน]  
 ✓ หน้าปัดและมาตรวัด [ผ่าน]  
 ✓ เข็มชี้ดัดนิสัย [ผ่าน]  
 ✓ แตร [ผ่าน]  
 ✓ เครื่องเล่นเพลง [ผ่าน]  
 ✓ ระบบปัดน้ำฝน [ผ่าน]  
 ✓ เบาะนั่งยึดแน่น [ผ่าน]  
 ✓ กระฉกไฟฟ้า [ผ่าน]"

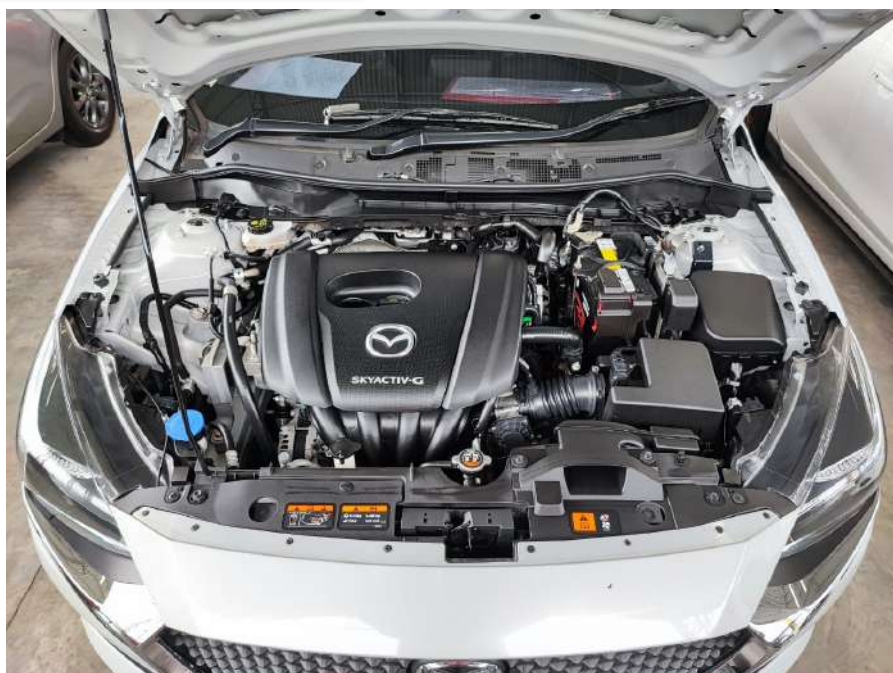
### ภาพห้องเครื่อง

4.1 เครื่องยนต์ไม่พบการรั่วซึม No any leak on engine

4.10 การรั่วไหลของน้ำมัน Fluid Leaks

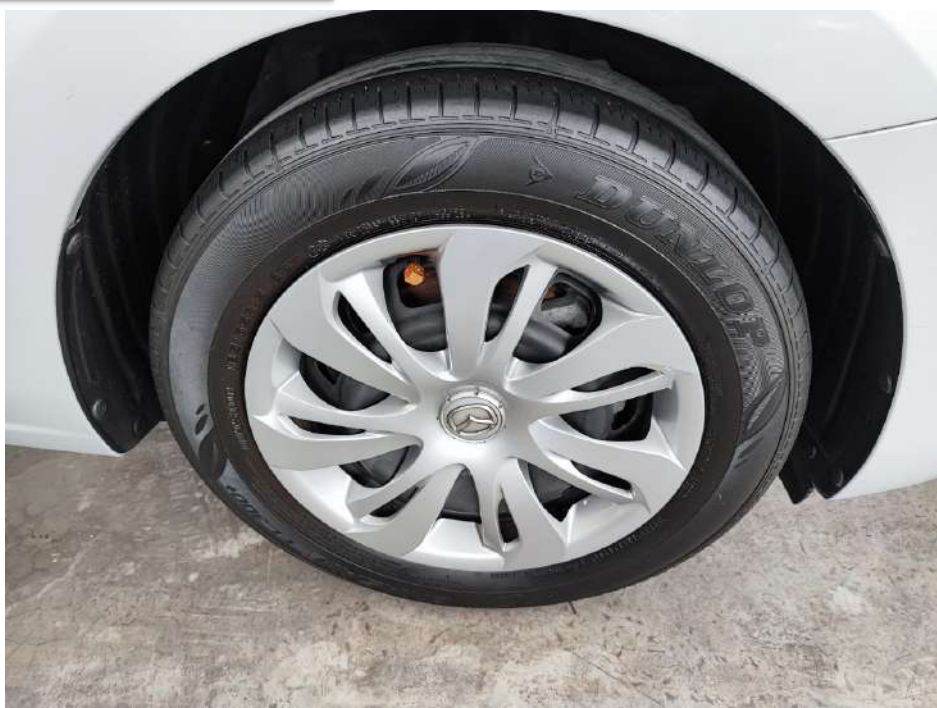
#### ขอบยาง ล้อ

5.1 สภาพยางรถยนต์, สัปดาห์/ปี ผลิต Tires Appearance, Year

ดี (Good)

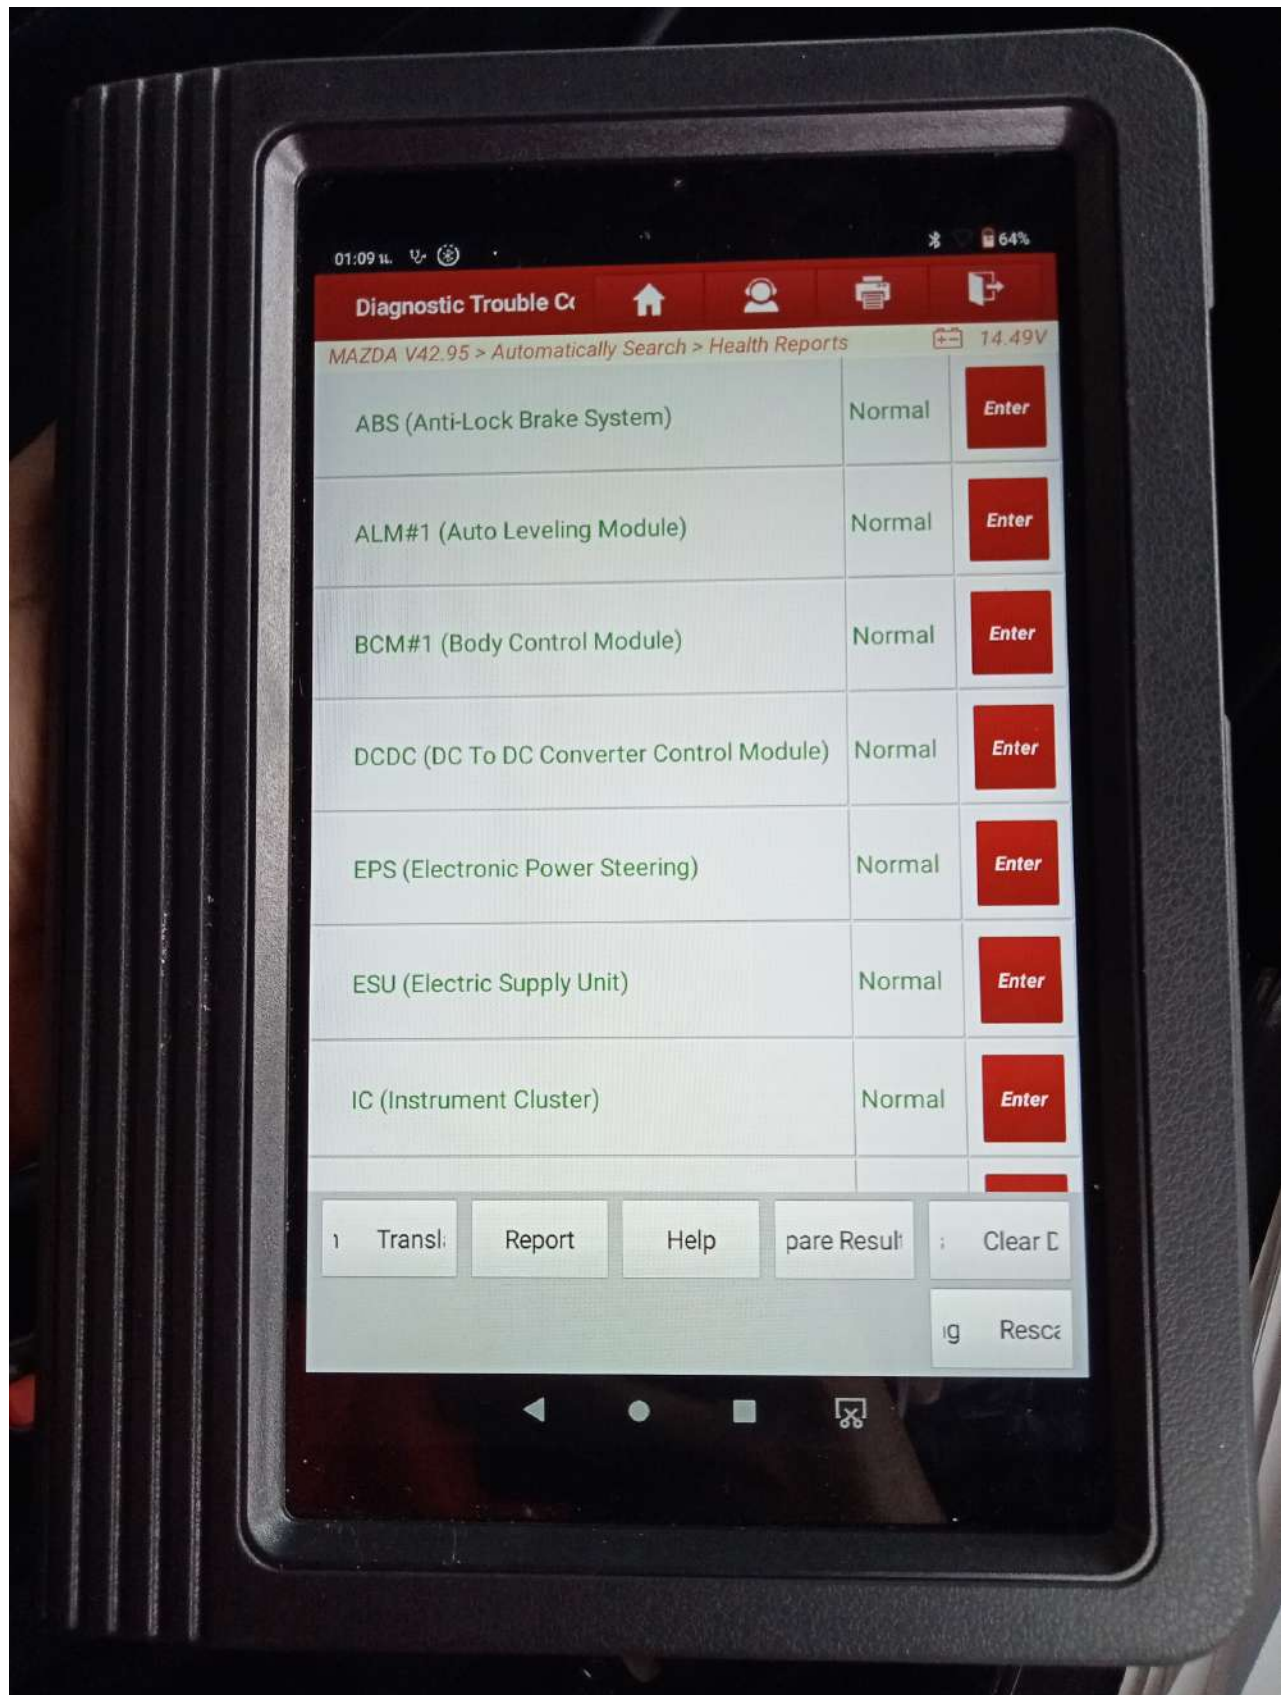
ภาพ OBD

2.17 การวินิจฉัยผ่านทาง OBD2 On-Board Diagnostics (OBD)

ดี (Good)
