INSPECTION
BY ONE2CARVehicle Inspection Report
สรุปผลการตรวจสภาพรถ (Inspection Summary)

I023/0354-14

Ford Everest 2.0 Titanium+ 4WD

Dec 13, 2023

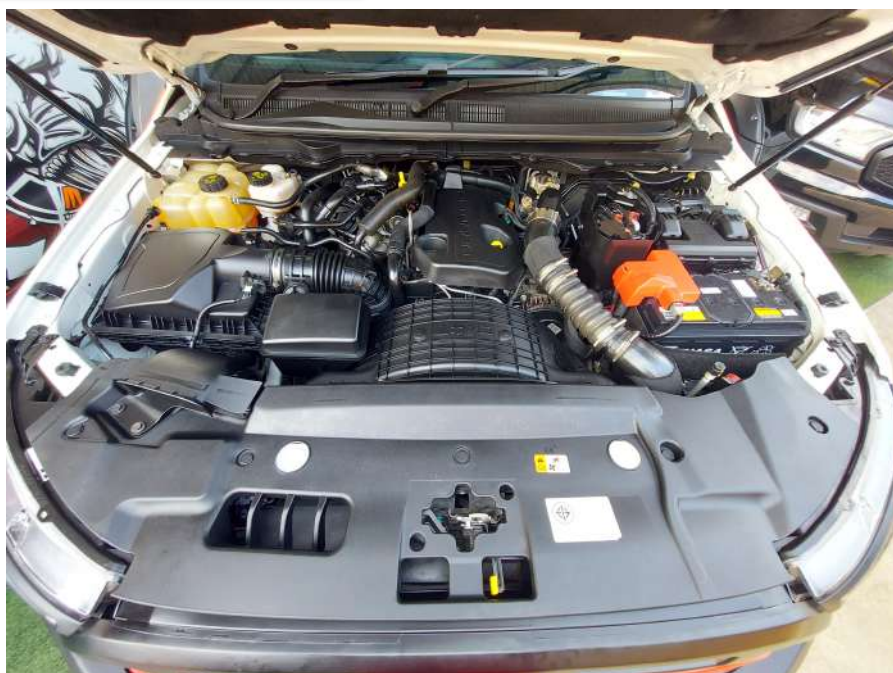
ภาพห้องเครื่อง

Voltage	11.95	V
Rating	650	CCA
Current	662	CCA
Internal resistance	4.22	mΩ
State of Charge	15	%
State of Health	100	%
Status	GREAT

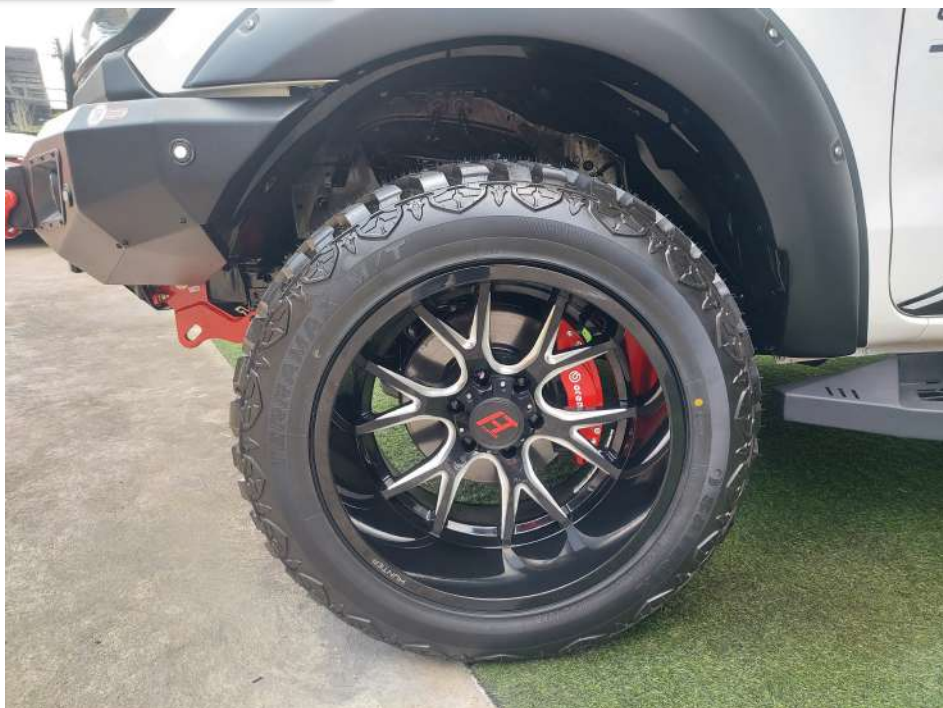
ขอบยาง ล้อ

22/23

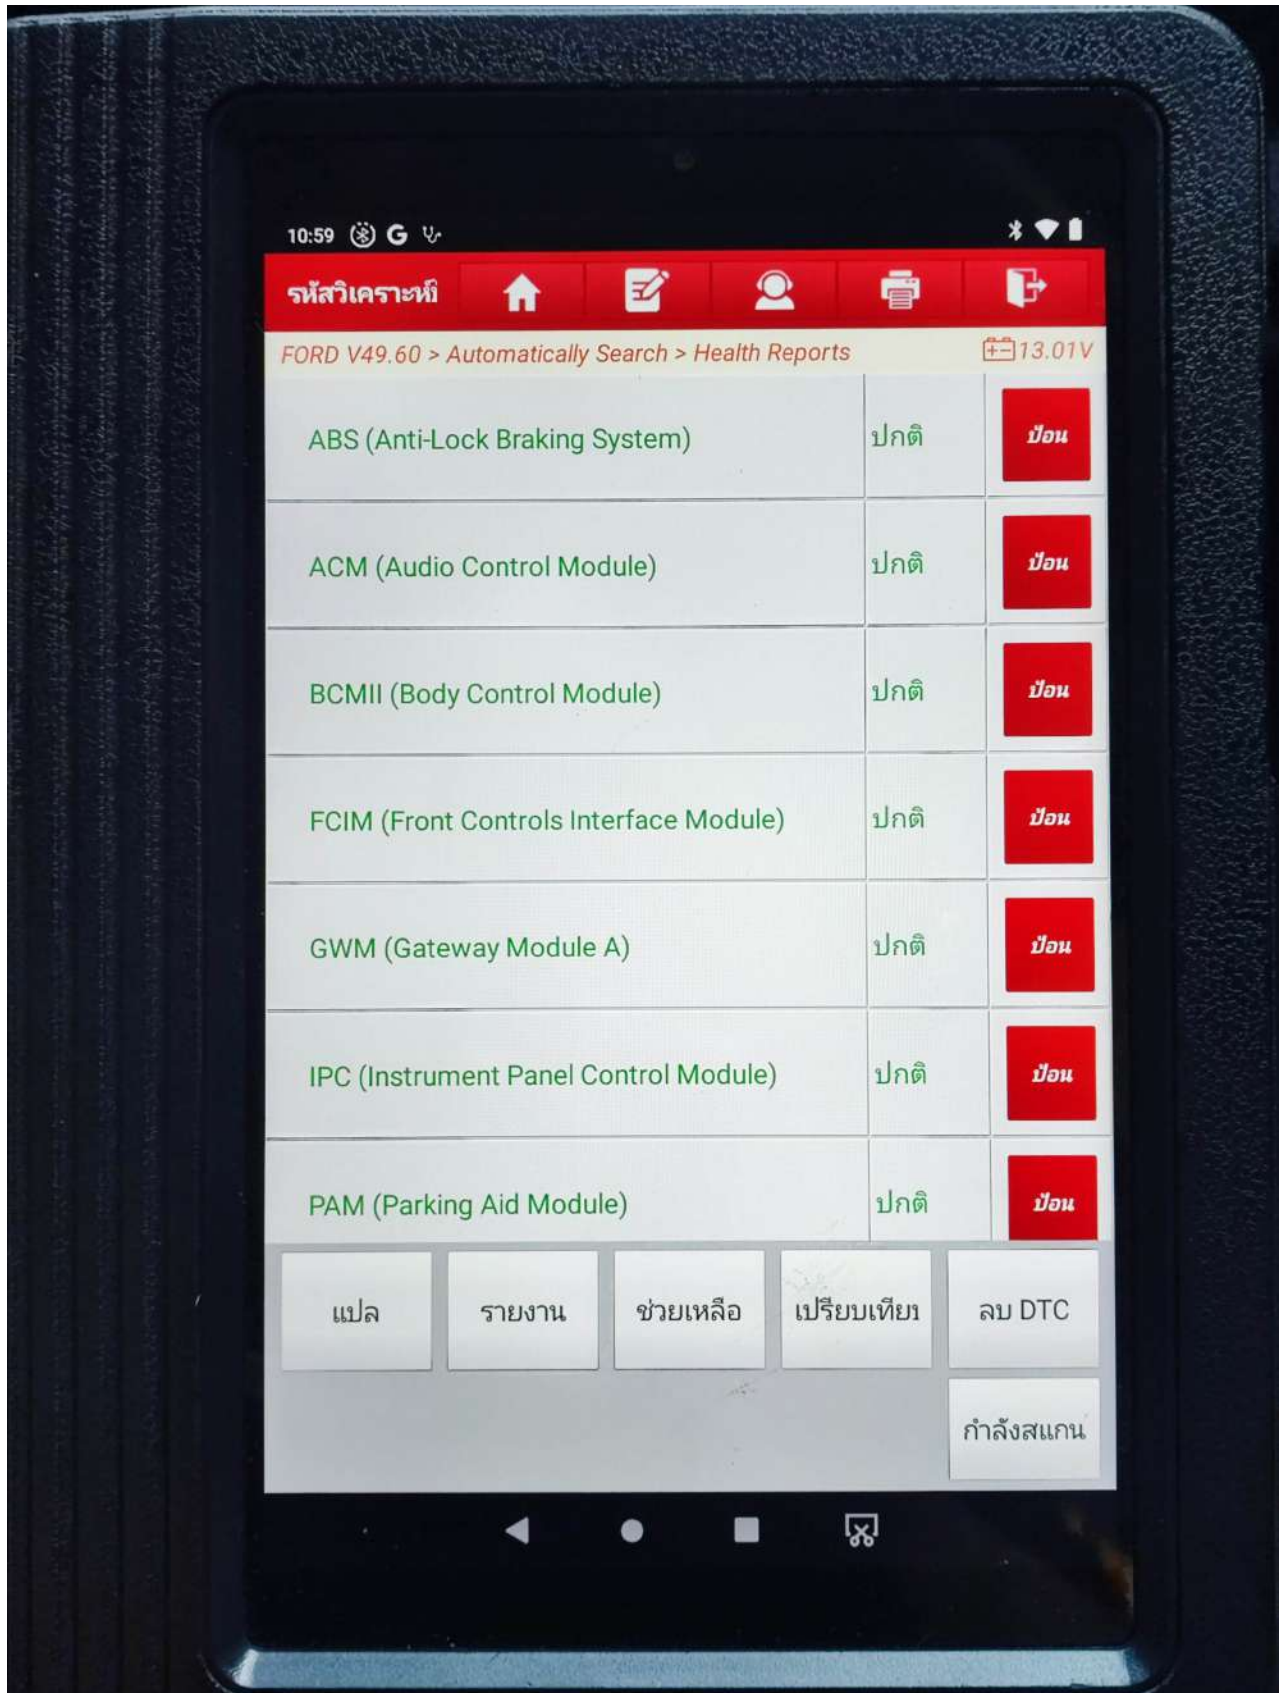
ภาพ OBD

2.17 ตรวจจับพฤติกรรมรถ ชับรถ, ความเร็ว และเครื่องยนต์
OBD II On-Board Diagnostics (OBD)
