I024/0143-7

Mitsubishi Mirage 1.2 Active

May 2, 2024

Vehicle Inspection Report

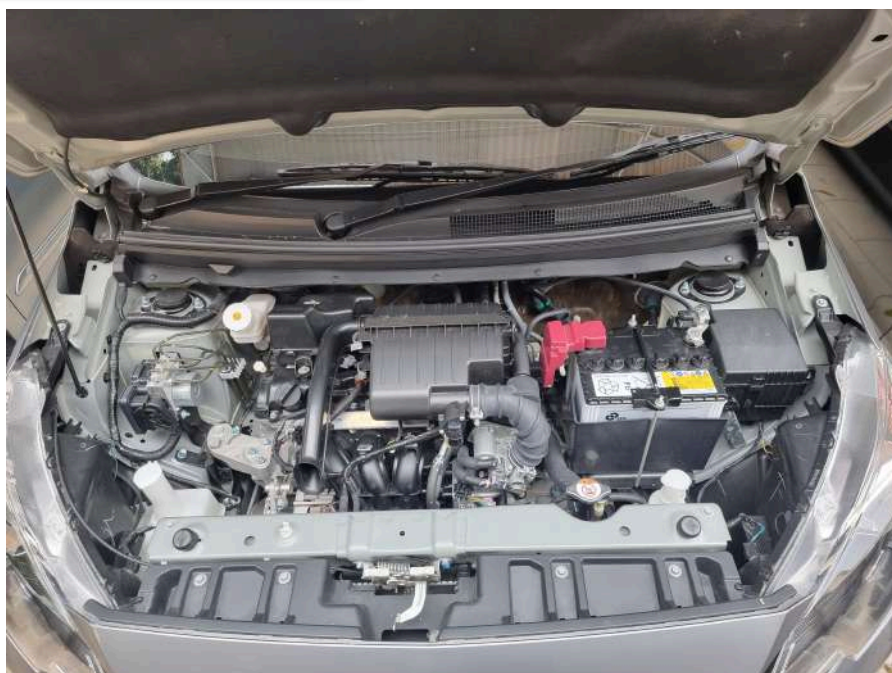
ภาพห้องเครื่อง

Voltage	12.06	V
Rating	500	CCA
Current	484	CCA
Internal resistance	5.59	mΩ
State of Charge	26	%
State of Health	87	%
Status	GREAT

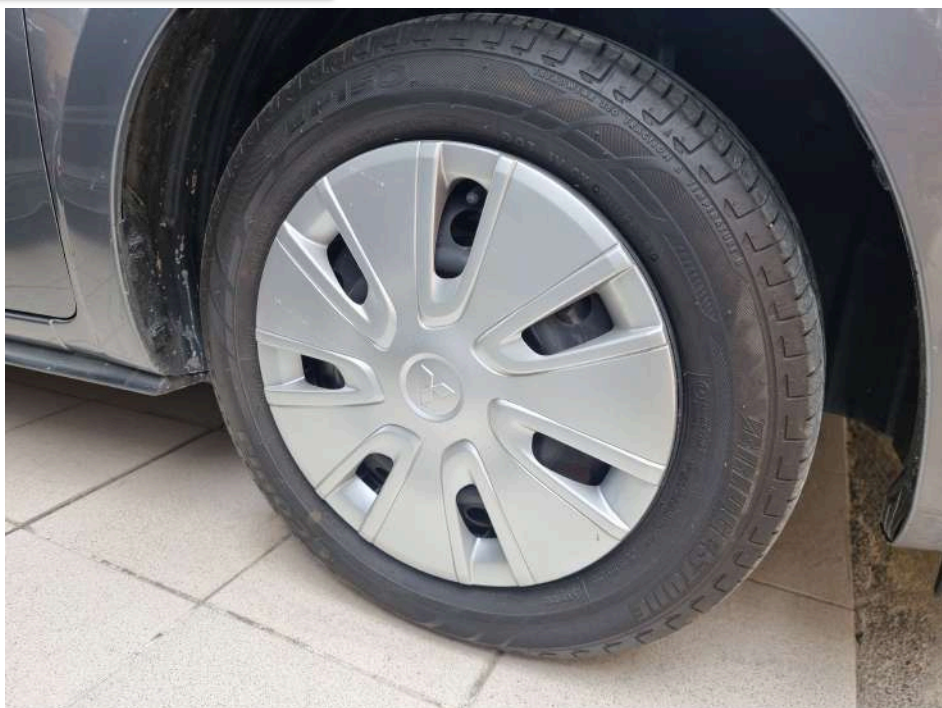
ขอบยาง ล้อ

27/22
