I022/0226-60

MG Extender 2.0 Double Cab Grand X Pic...

INSPECTION
BY ONE2CAR

Vehicle Inspection Report

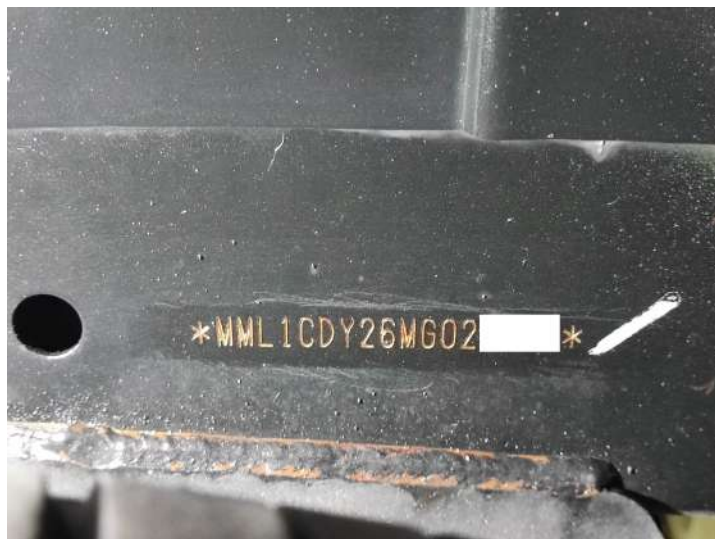
รูปเลขตัวถัง (VIN Picture): ▾

- ✓ แผ่นเพลทเลขตัวถังมองเห็นได้ชัดเจน
- ✓ ชิ้นส่วนประกอบตัวถังรถ ผ่านการวัดค่าความหนาของสีแล้ว
- ✓ สีรถตรงตามเสาเอกสารจดทะเบียน

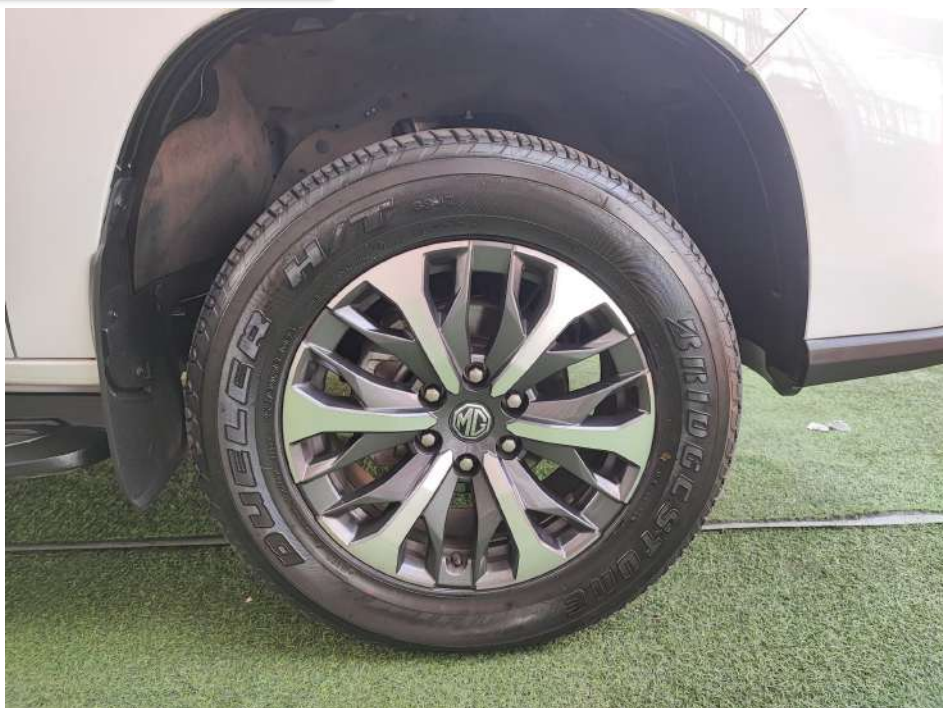
ขอบยาง ล้อ

ดี (Good)

15/21
