Vehicle Inspection Report สรุปผลการตรวจสอบ (Inspection Summary)

1023/0159-18

Toyota Corolla Altis 1.8 G Sedan

Oct 24, 2023

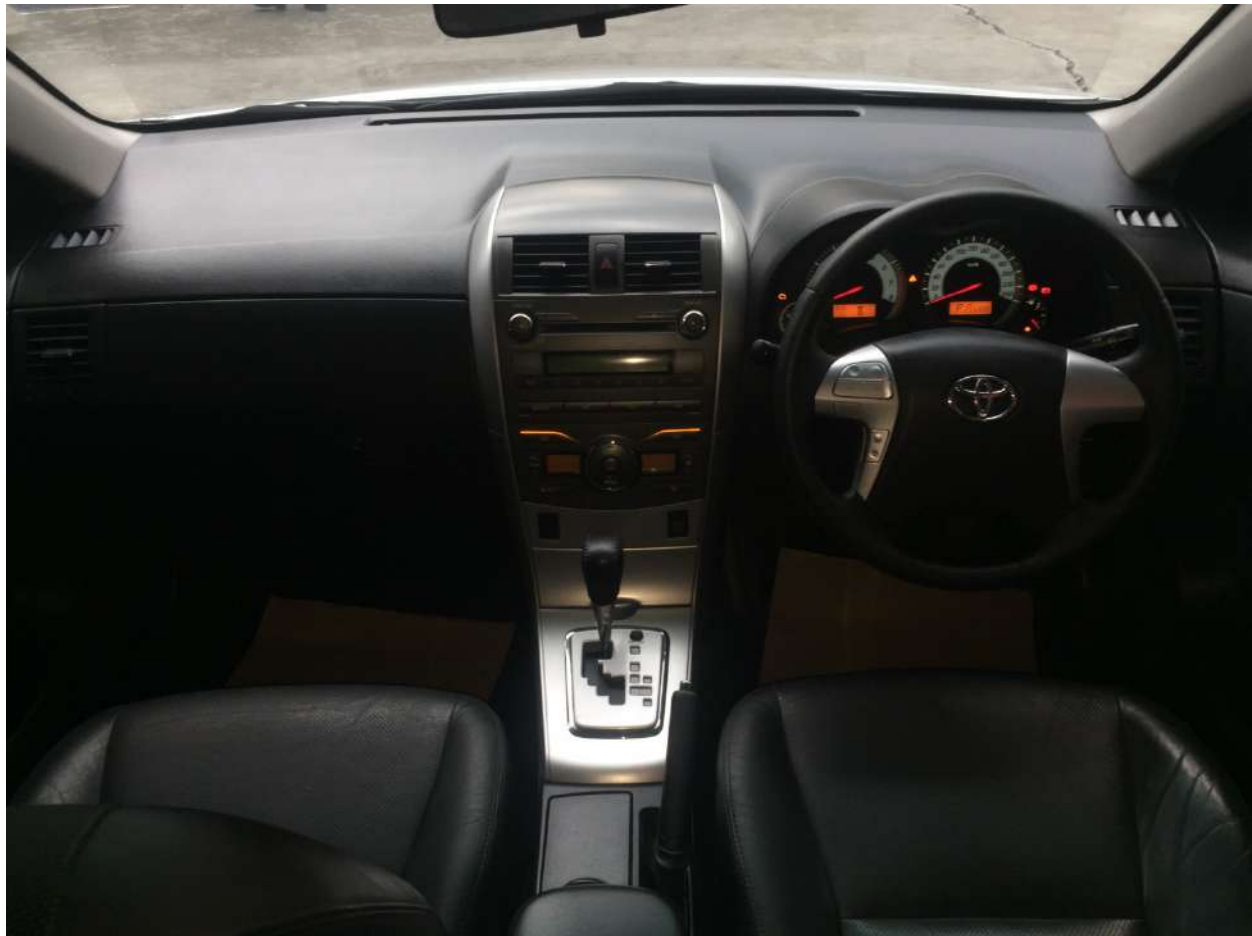
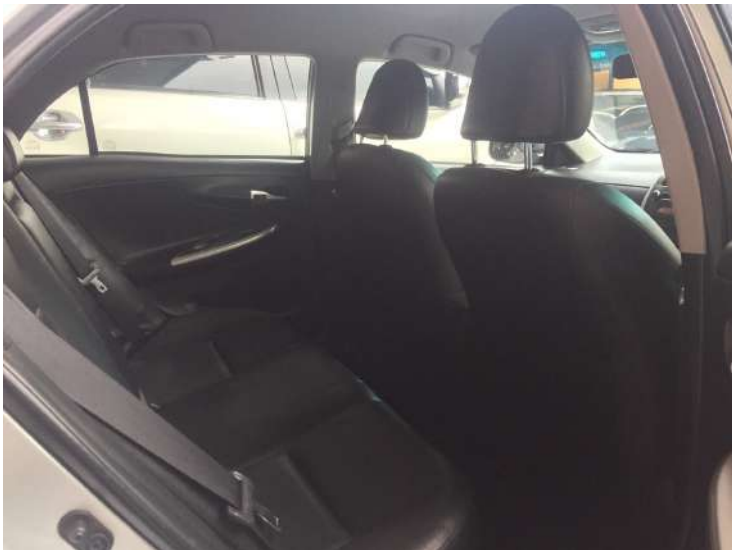
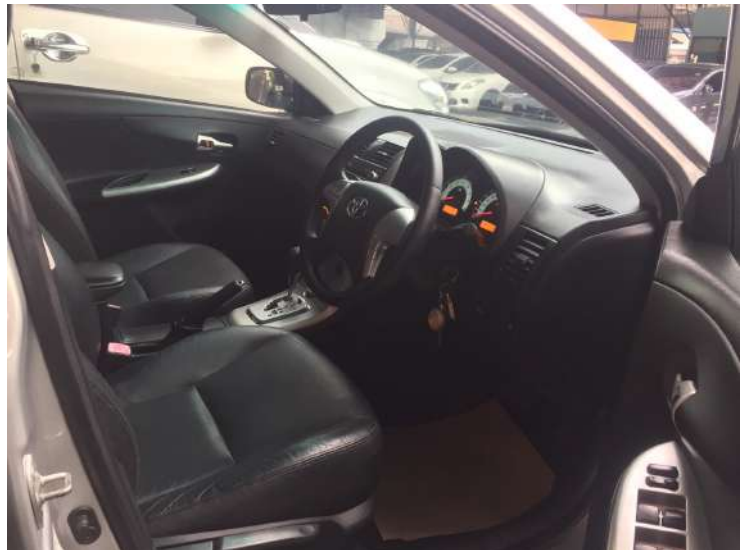
ภาพภายใน

ประเมินสภาพรวม: ผ่าน
อุปกรณ์หลัก/อุปกรณ์เสริมขณะขับชี้:

- ✓ ระบบปรับอากาศ [ผ่าน]
- ✓ ไฟส่องสว่าง [ผ่าน]
- ✓ ไฟเลี้ยว/ไฟฉุกเฉิน [ผ่าน]
- ✓ หน้าปัดและมาตรวัด [ผ่าน]
- ✓ เข็มชี้ดัดนิรภัย [ผ่าน]
- ✓ แตร [ผ่าน]
- ✓ เครื่องเล่นเพลง [ผ่าน]
- ✓ ระบบปัดน้ำฝน [ผ่าน]
- ✓ เบาะนั่งยึดแน่น [ผ่าน]
- ✓ กระจกไฟฟ้า [ผ่าน]

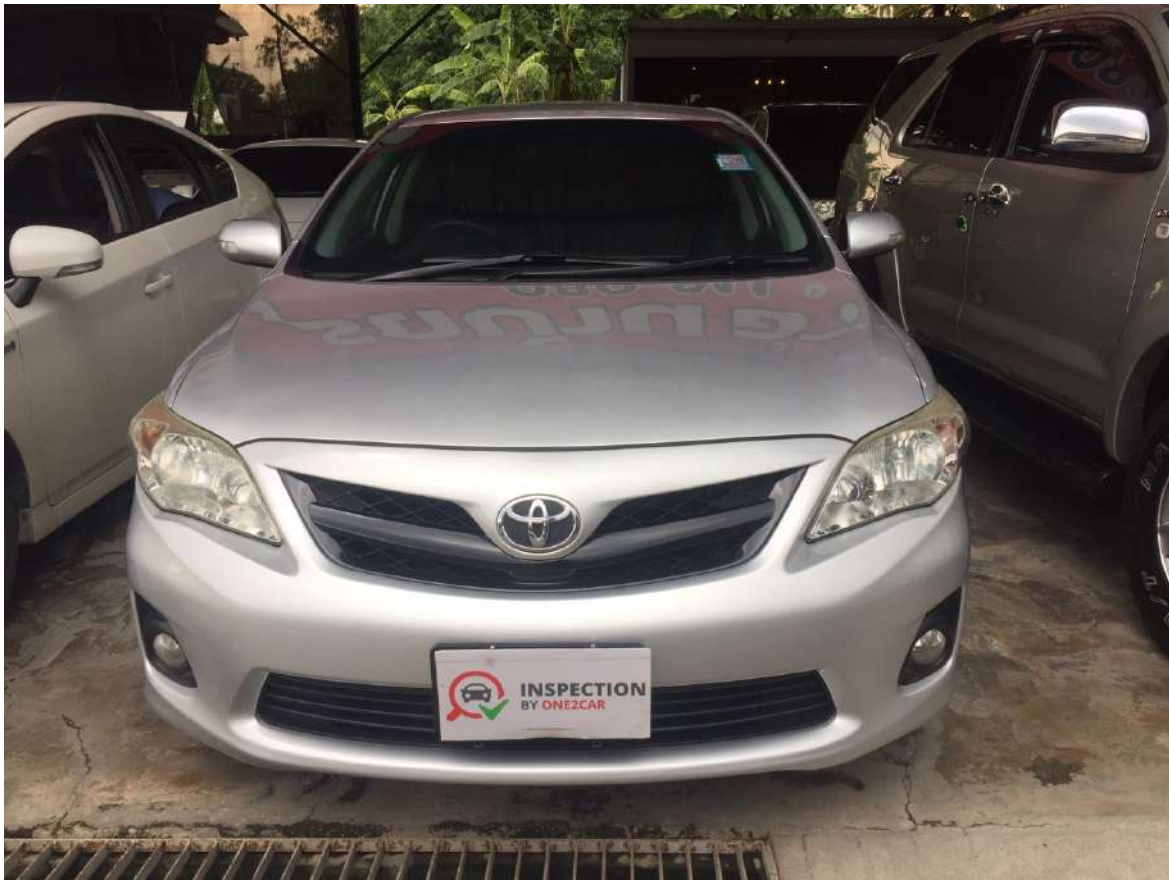
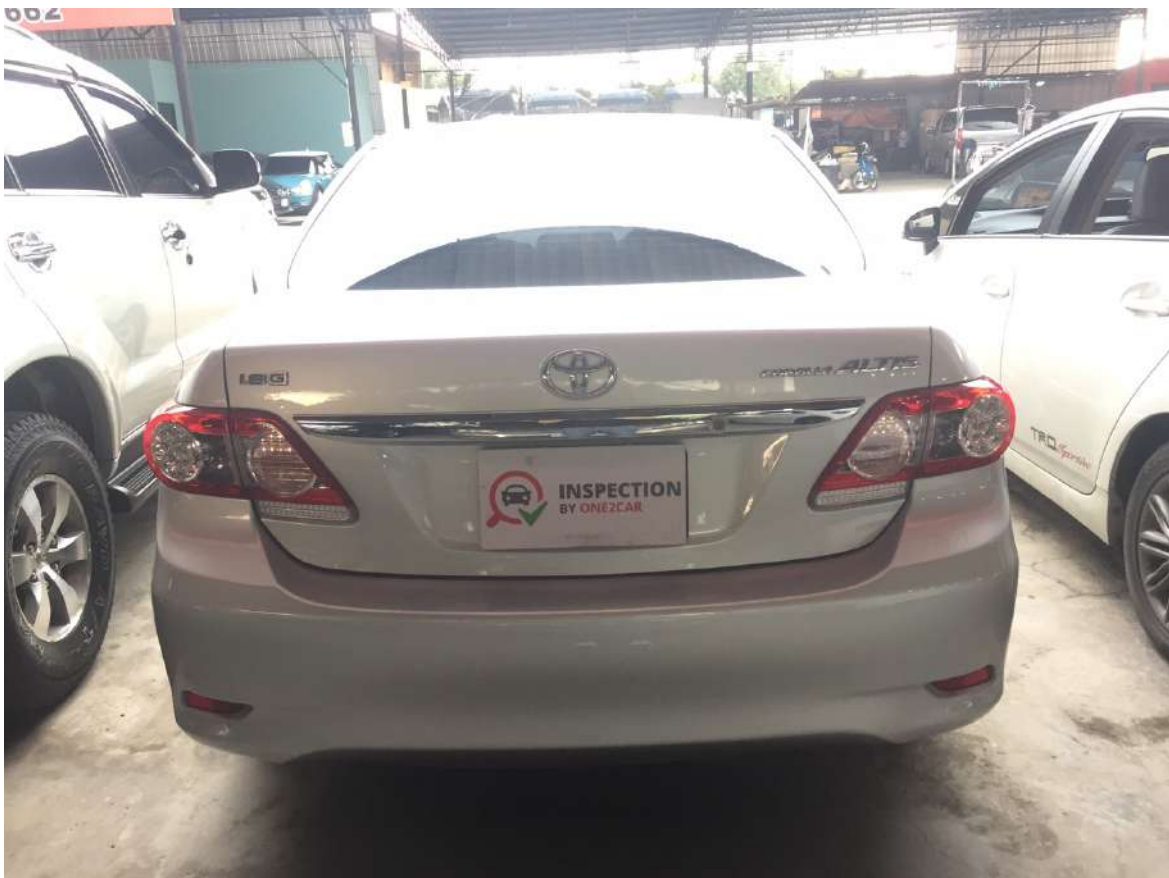
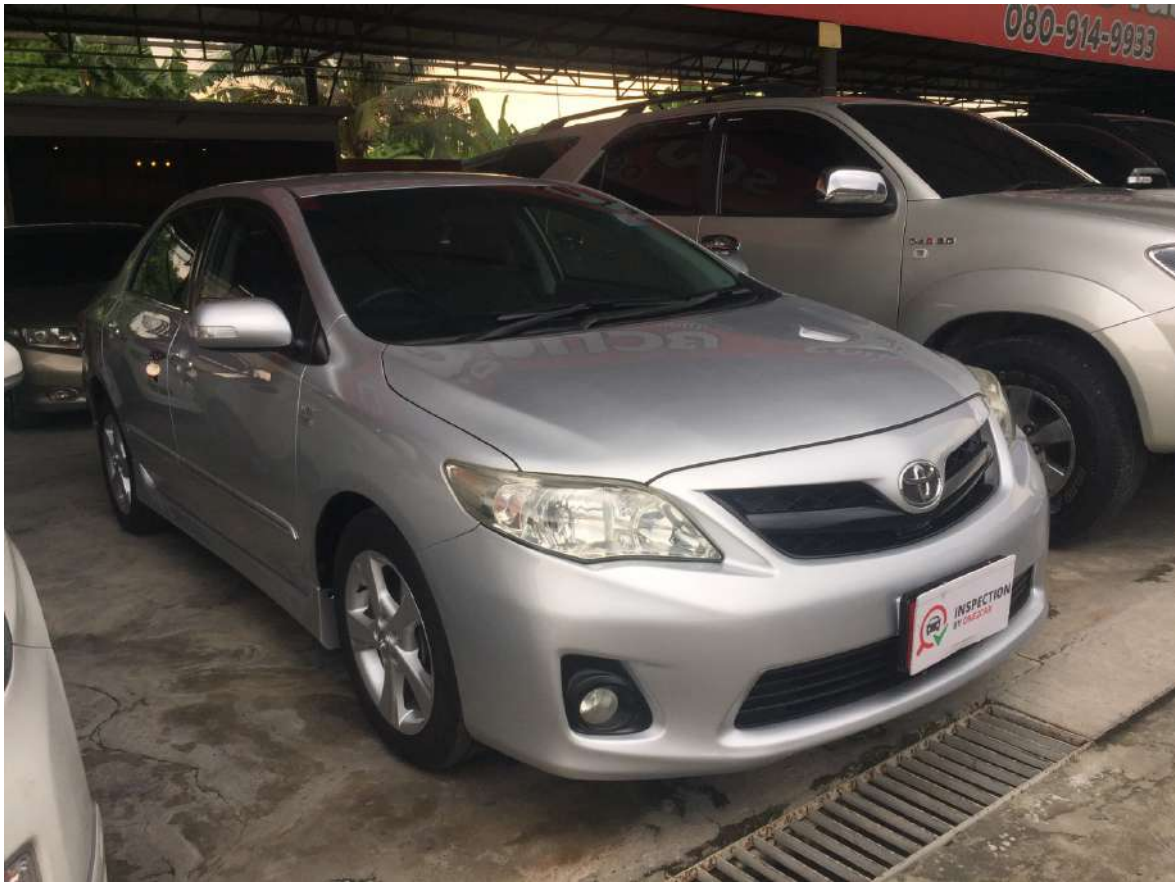
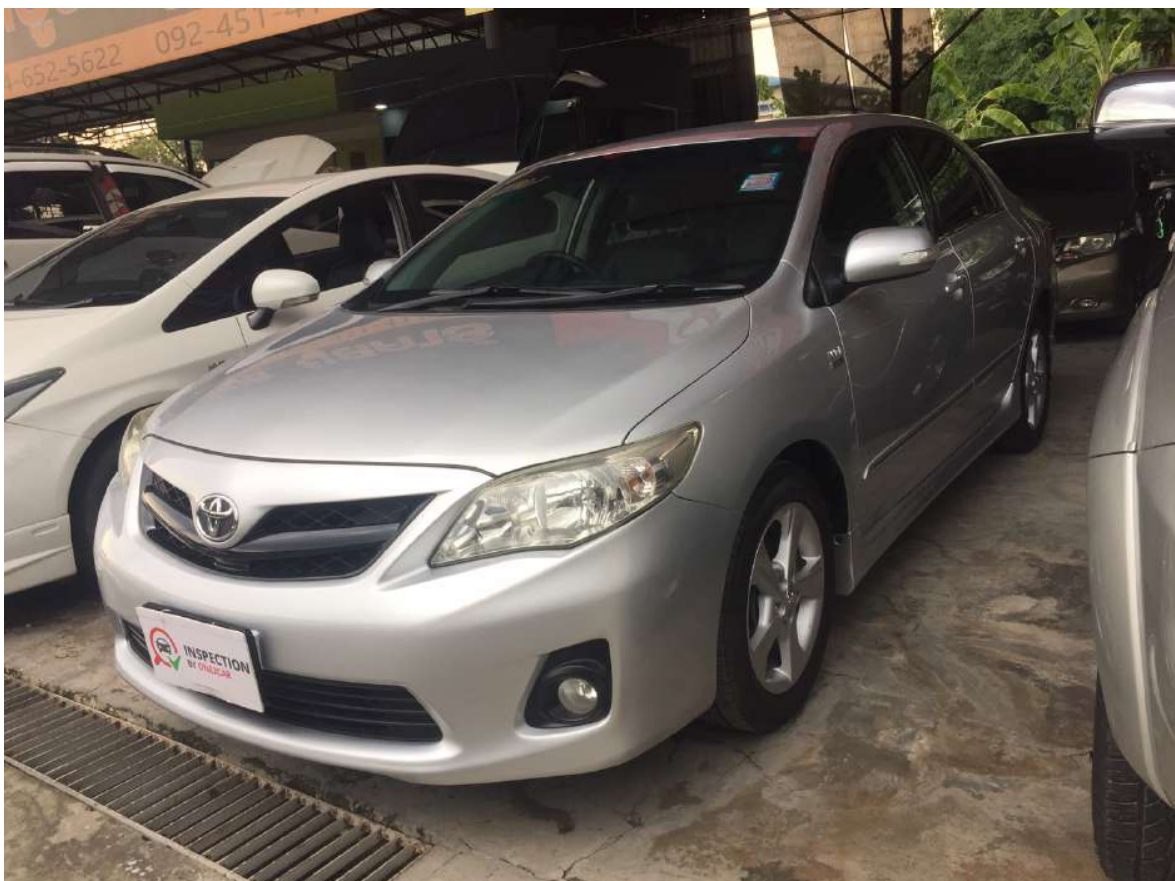
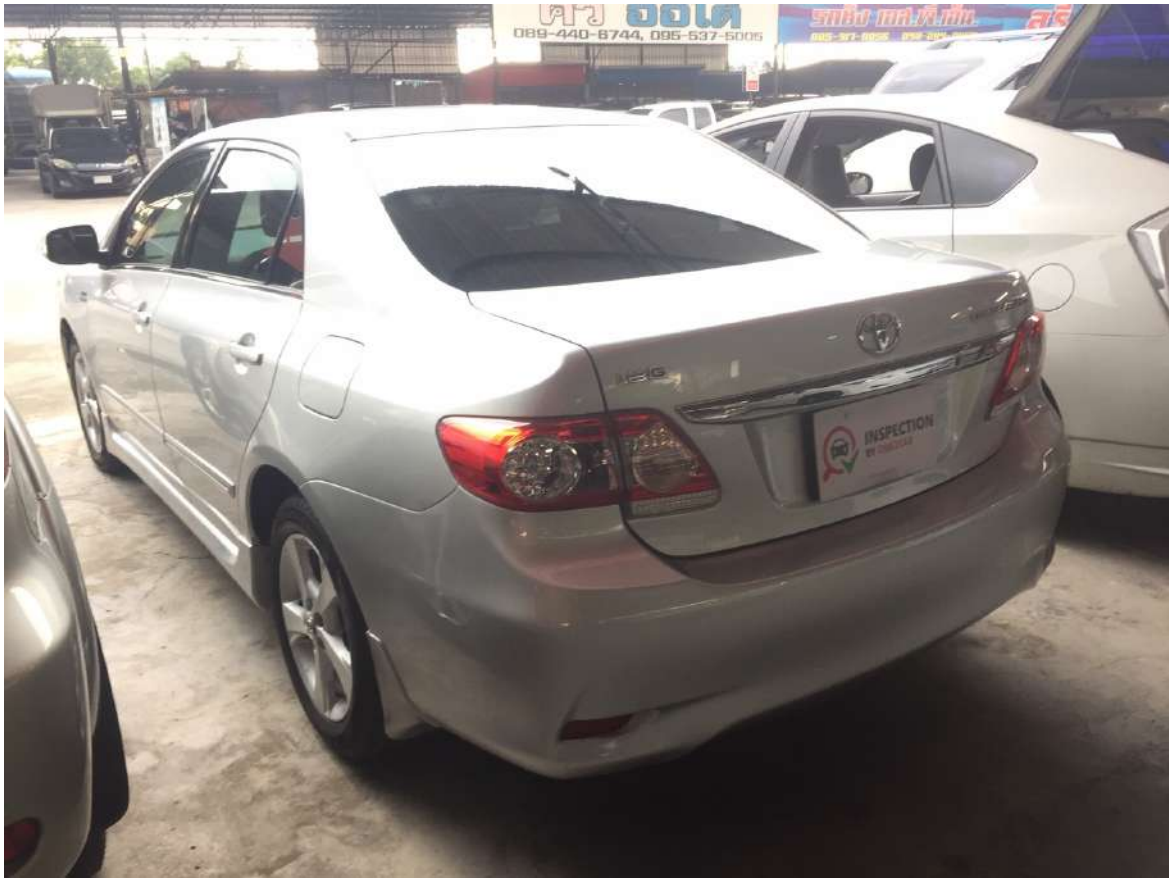
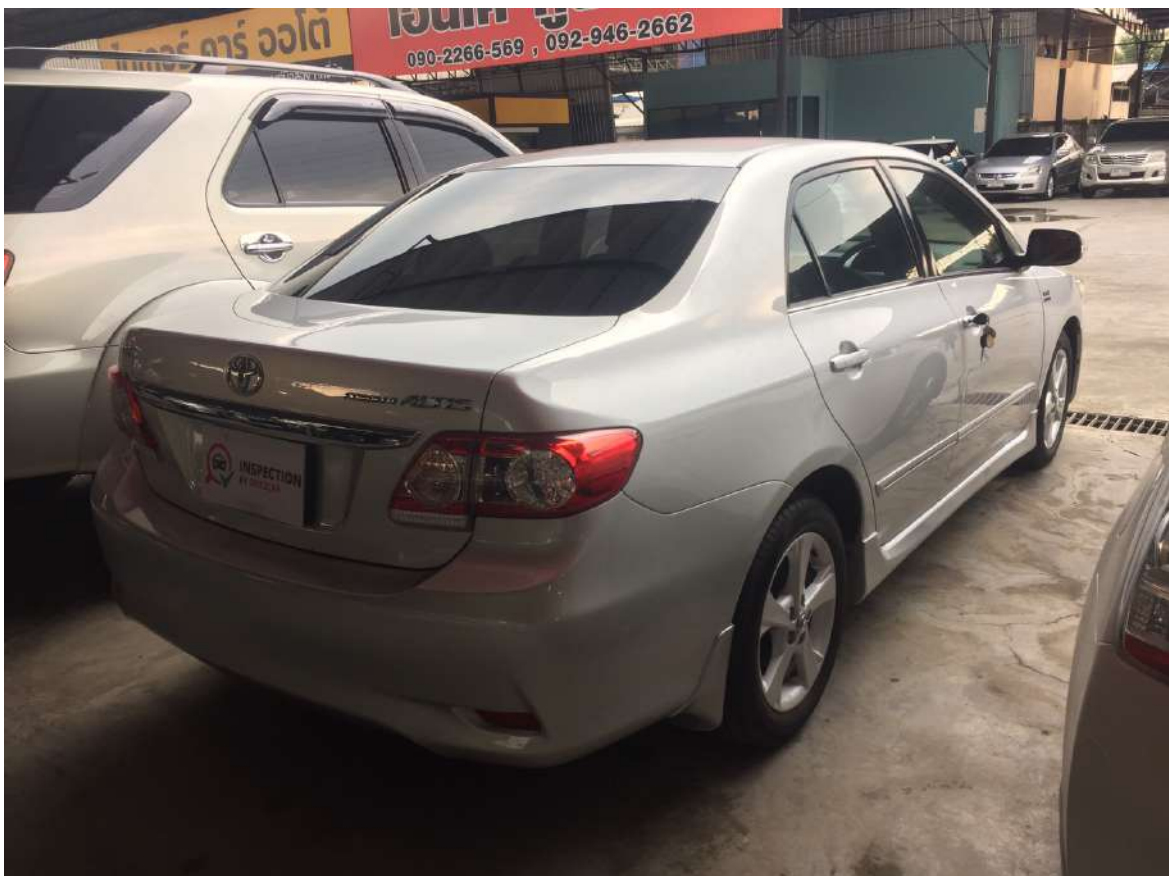
ภาพภายนอก

ประเมินสภาพรวม: ผ่าน
รายการที่รอการแก้ไข: ไม่พบรายการแก้ไข

- ชิ้นส่วนประกอบตัวถังรถ
- ✓ แผ่นเพลทเลขตัวถังมองเห็นได้ชัดเจน
- ✓ ชิ้นส่วนประกอบตัวถังรถ ผ่านการวัดค่าความหนาของสีแล้ว
- ✓ สีรถตรงตามเสาเอกสารจดทะเบียน
