Vehicle Inspection Report

สรุปผลการตรวจสอบ (Inspection Summary)

ยี่ห้อ/รุ่น (Brand/Model): HONDA ACCORD 2.4 EL NAVI AT	วันที่ตรวจสอบรถยนต์ (Date of Inspection): 08-10-63
หมายเลขตัวถัง (VIN): MRHCR2640HP100126	เลขคำขอบริการ (Job No.) : I020/0037-14
หมายเลขเครื่องยนต์ (Engine No.): K24W42000127	Vehicle Picture:  
ปีที่ผลิต (Build Date): 2017	
สีรถ (Color): เทา	
ระยะการใช้งาน(Mileage): 119,078 กม.	
หมายเลขทะเบียน (No. Plate): 7กถ 3110	
วันครบกำหนดชำระภาษี (Registration Expiry): 4 ก.ย. 64	
ชื่อลูกค้า (Customer Name): : BEST SERVICE	
ที่อยู่(Address): ศรีนครินทร์	
โทรศัพท์ (Tel): 085-919-6800	
สถานที่ตรวจสอบรถ (Inspection Place): BEST SERVICE

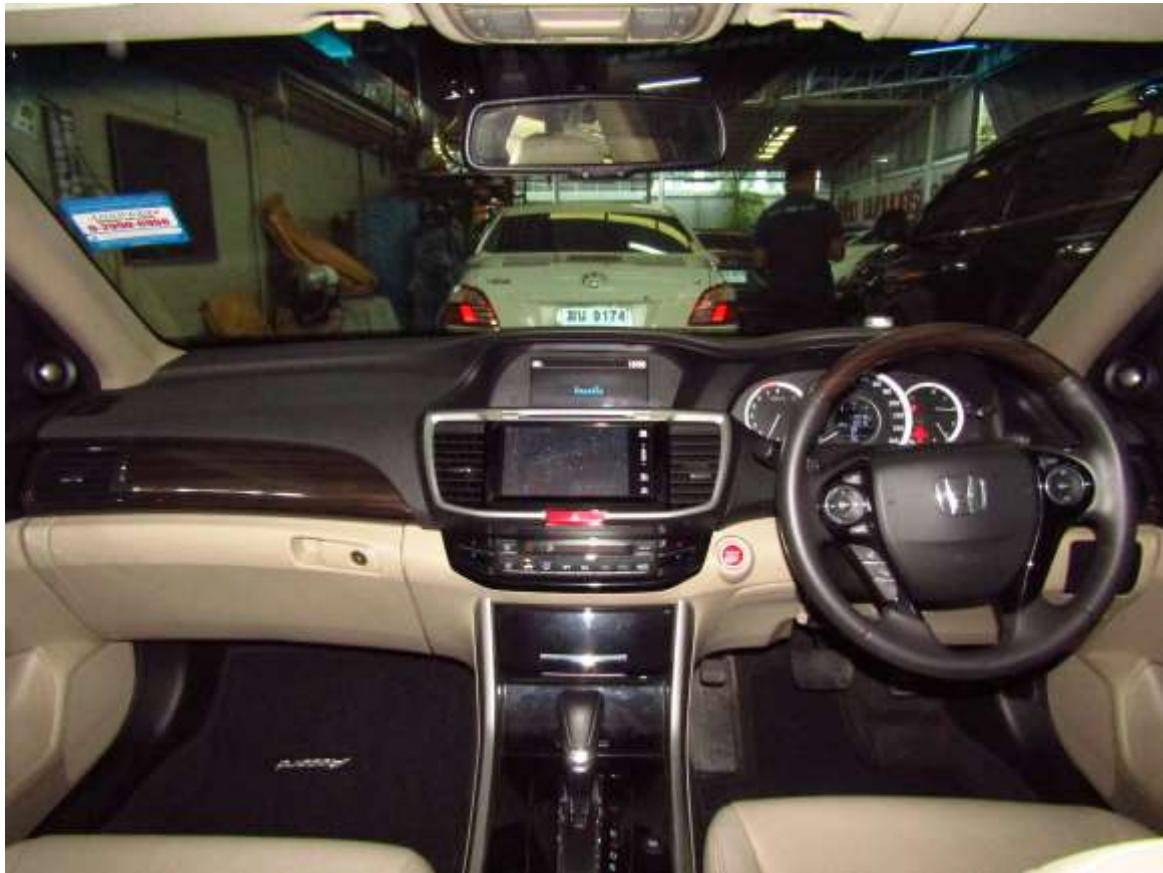
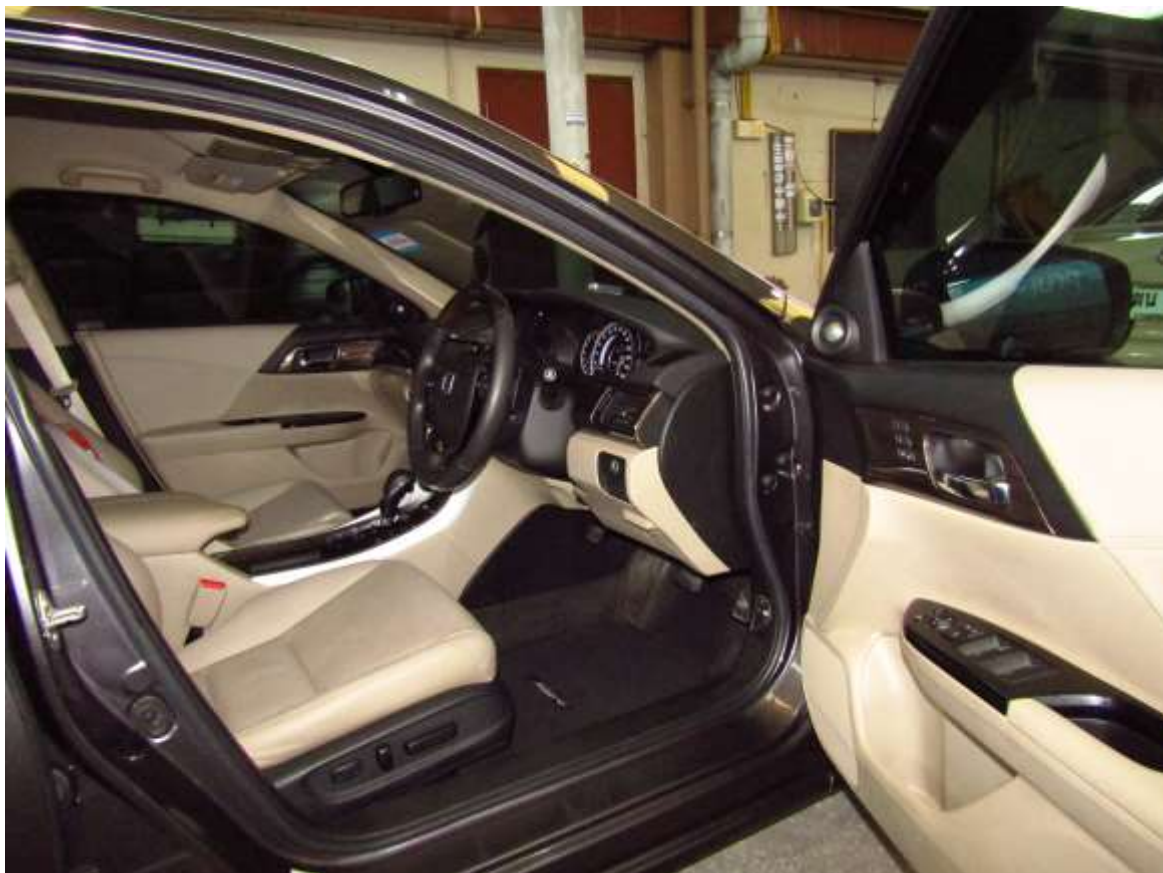
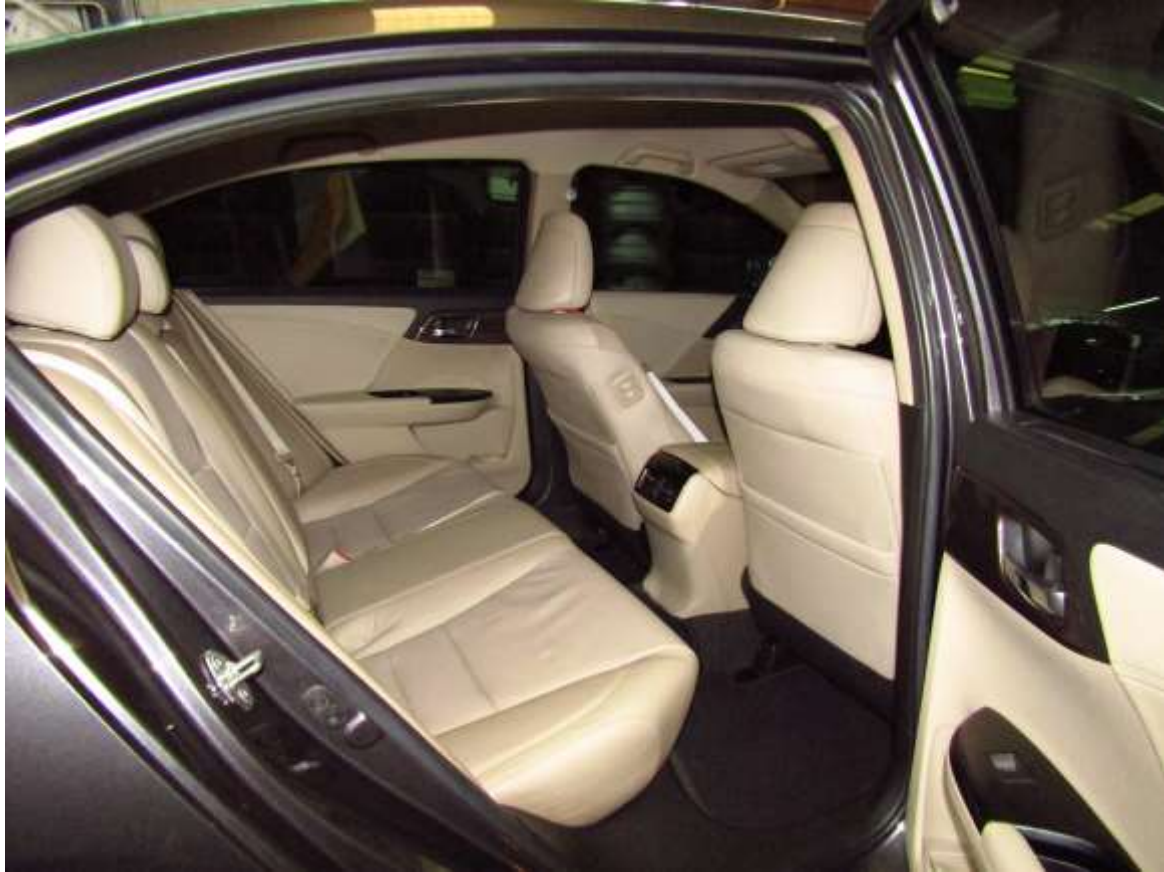
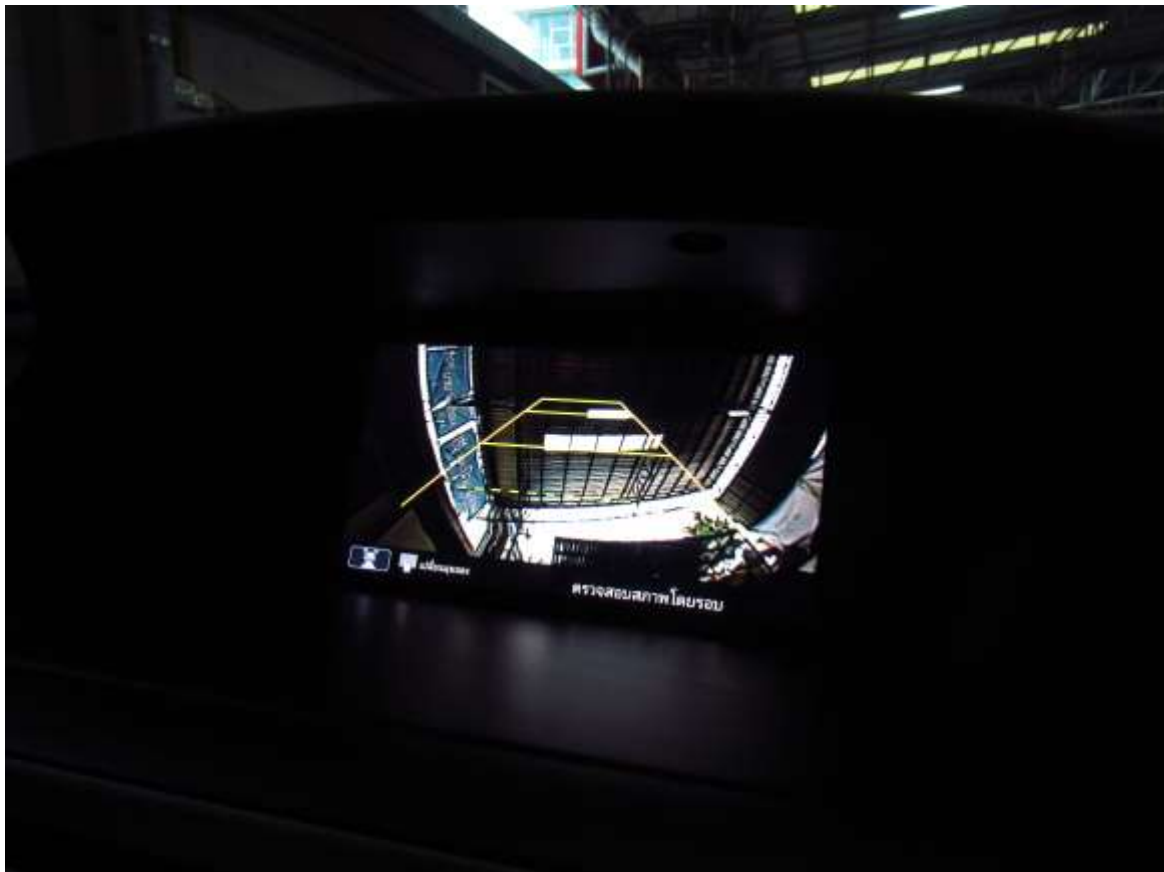
ภาพภายในด้านหน้า หลัง และ จุดบกพร่อง - Interior Visual Details (Front, Rear and/or Defect):

ที่นั่ง สภาพ Seat Appearance	สภาพตามอายุการใช้งาน
	การทำงาน การปรับ และการล็อค เบาะ Seat Adjust functional	ทำงานได้ดี
	สภาพ รางใต้เบาะ Seat slide adjust rail	สภาพตามอายุการใช้งาน
	เข็มขัดนิรภัย Seat Belts	สภาพตามอายุการใช้งาน
	อื่นๆเพิ่มเติม Others	N/A

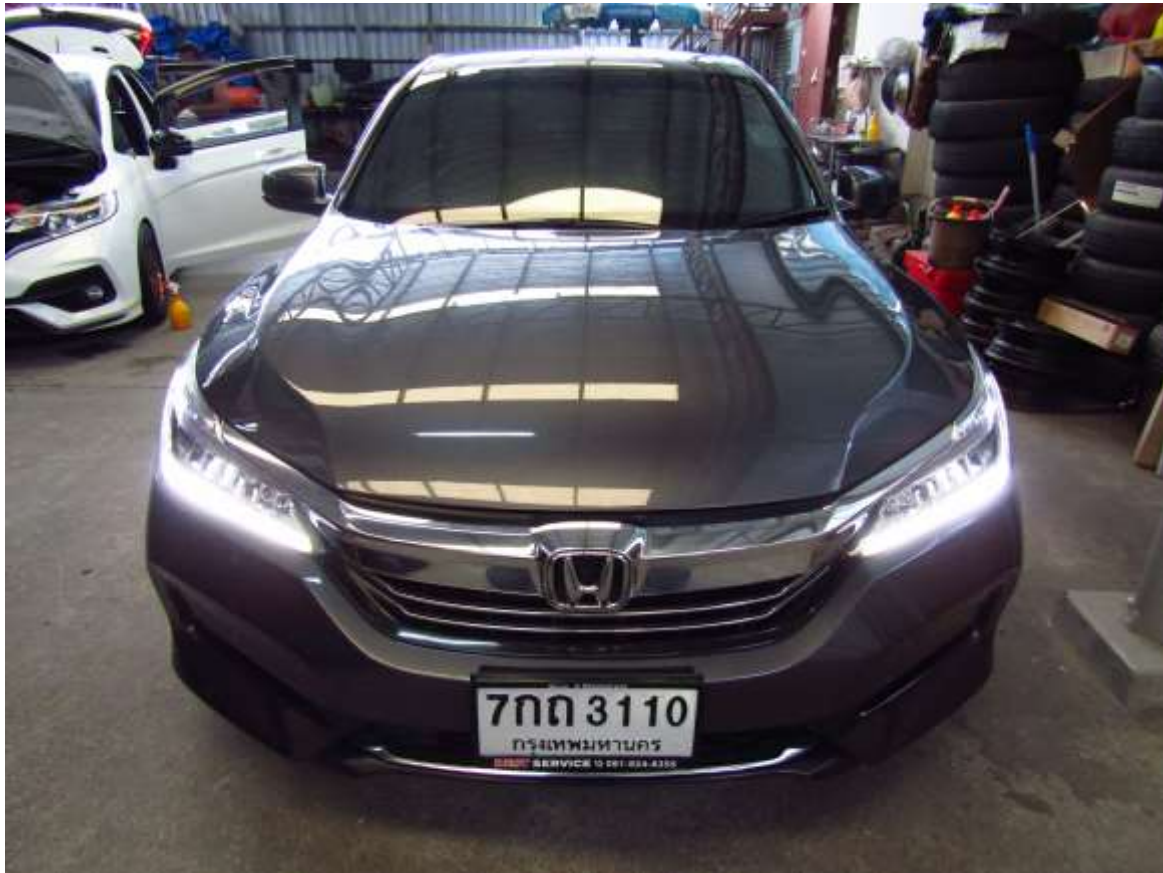
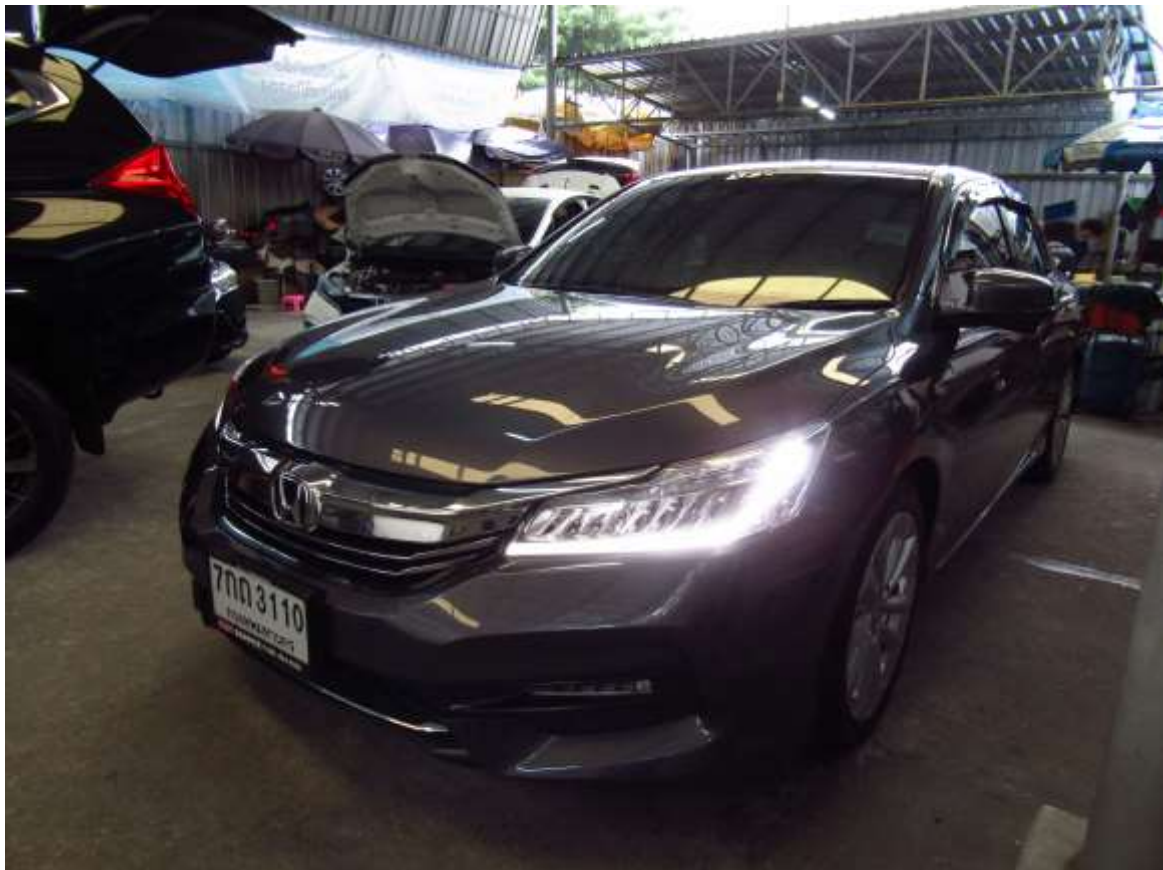
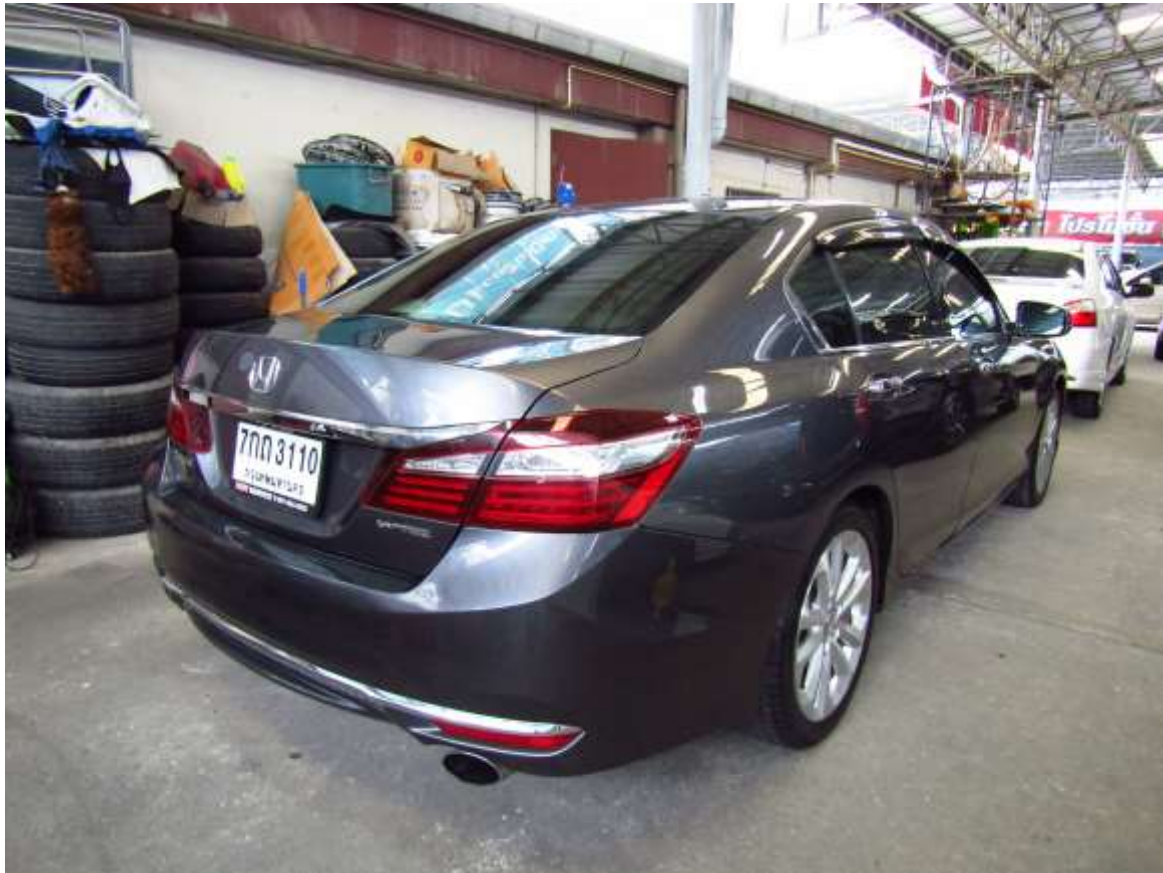
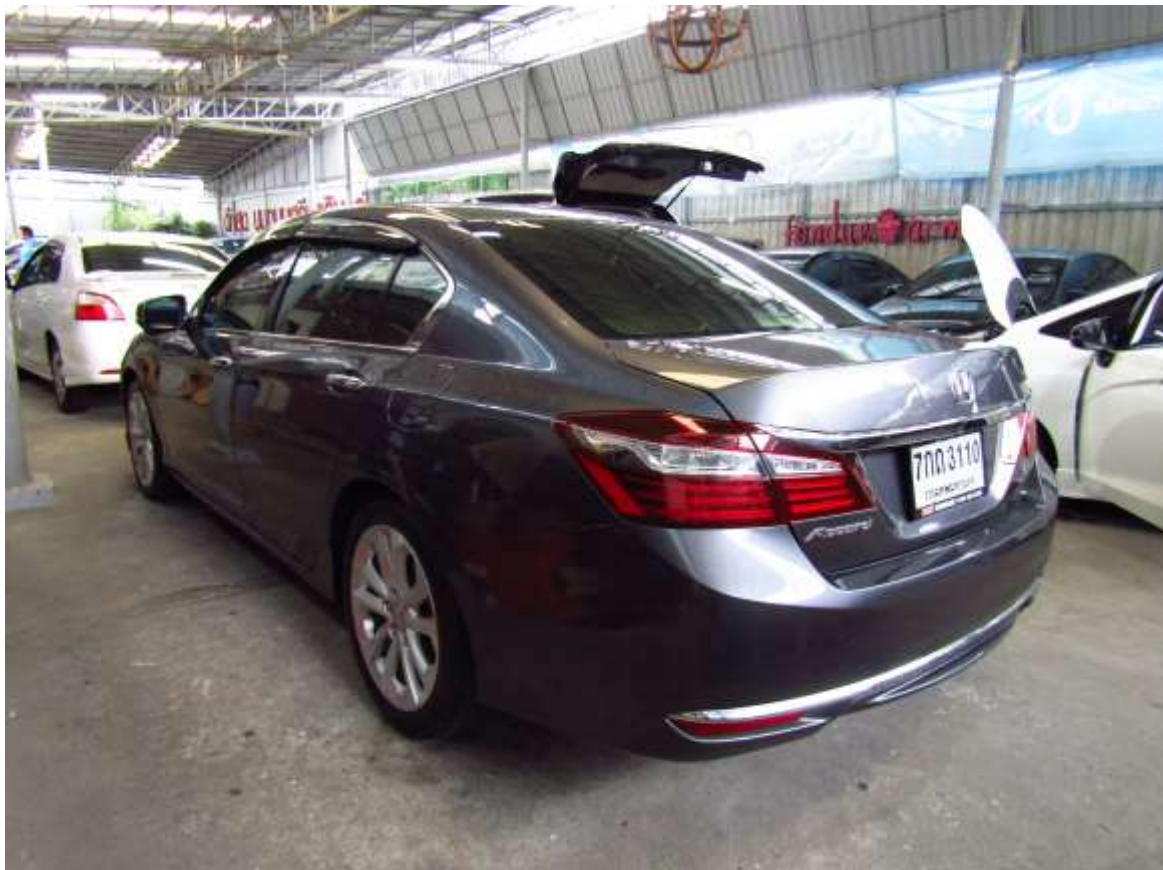
ภาพภายนอก - Exterior Visual Details:

กันชนหน้า Front Bumper	สภาพดี
 	คาน รับกันชนหน้า (ขวา) Front Side Member (Right) Appearance	สภาพดี
 	คาน รับกันชนหน้า (ซ้าย) Front Side Member (Left) Appearance	สภาพดี
 	ฝากระโปรงหน้ารถ Bonnet	สภาพดี
 	กระจกบังลมหน้า Windshield	สภาพดี

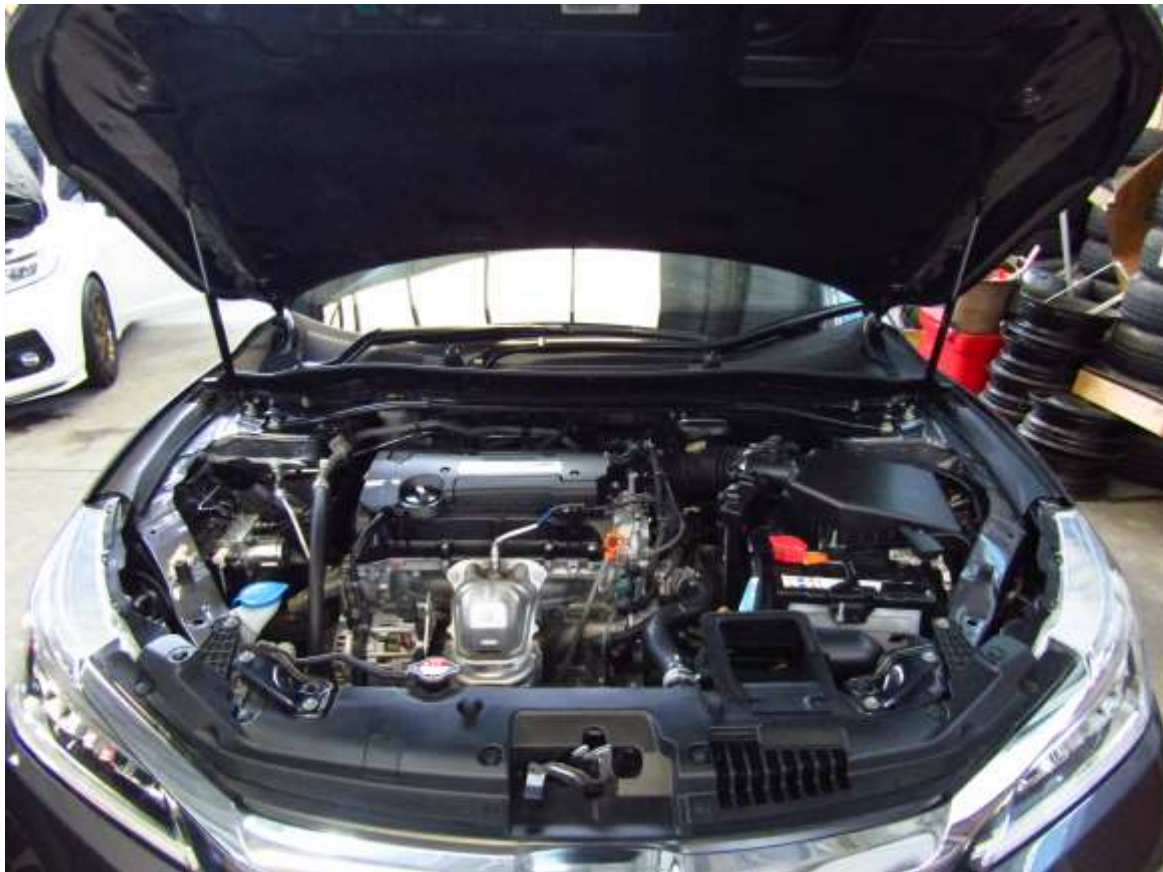
ภาพห้องเครื่อง - Engine Bay Visual Details:

การทดสอบ แบตเตอรี่ Battery Test	Battery Test		Charging System Test at 2000 rpm	
	Voltage	12.48	V	Voltage	13.99 V
	Rating	325	CCA	Status	Normal
	Current	682	CCA	Start System Test	
	Internal resistance	8.20	mΩ	Start Voltage	8.64 V
	State of Charge	95	%	Status	Normal
	State of Health	100	%	Max. Load Test at 2000 rpm	
	Status	Great		Max. Load	13.78 V
	Test Date	08.10.63		Voltage	
				Status	Normal

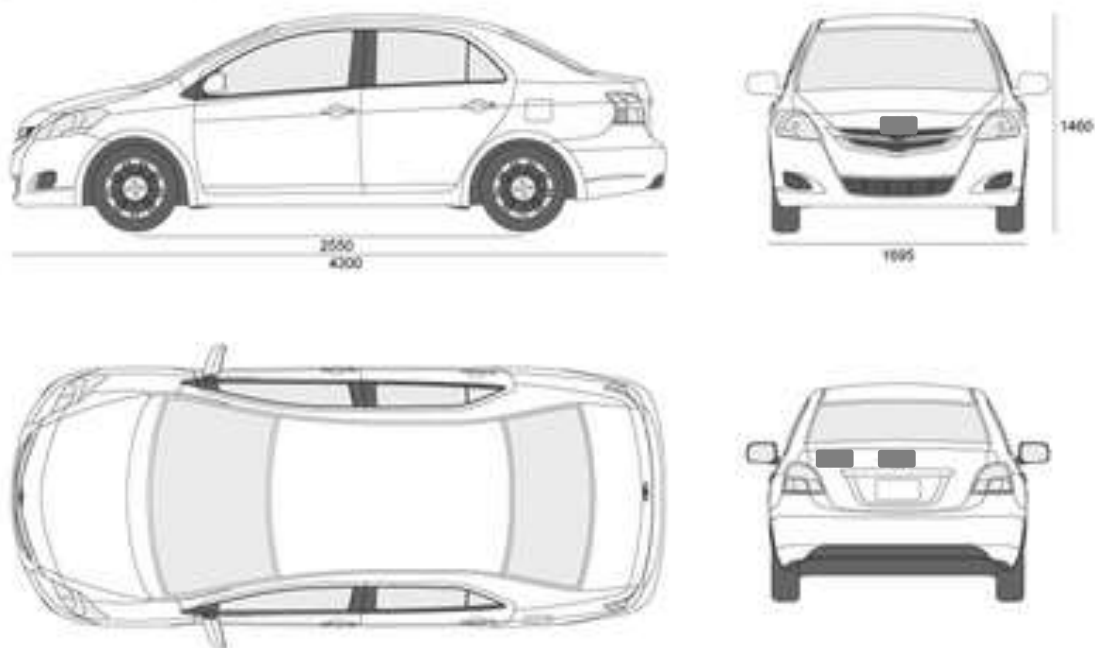
ความหนาสีรถเบาะ 3,4 และ 5 ประตู -Paint Thickness on 3,4 and 5 door car:

ชิ้นส่วนยานยนต์ (Car Part)	ความหนาสี Paint Thickness (µm)			
	P1	P2	P3	Average
Front Wing (RH)	101	98	97	99
Front Wing (LH)	104	93	95	97
Front Door (RH)	152	200	154	169
Front Door (LH)	95	94	96	95
Rear Door (RH)	94	92	94	93
Rear Door (LH)	89	92	94	92

ชิ้นส่วนยานยนต์ (Car Part)	ความหนาสี Paint Thickness (µm)			
	P1	P2	P3	Average
Rear Wing (RH)	150	151	131	144
Rear Wing (LH)	126	140	144	137
Front Bumper				
Rear Bumper				
Bonnet	150	176	136	154
Roof	81	90	101	91
Boot/Tail Gate	79	79	79	79
