I024/0098-3

Toyota Fortuner 2.4 G

INSPECTION
BY ONE2CAR

Vehicle Inspection Report

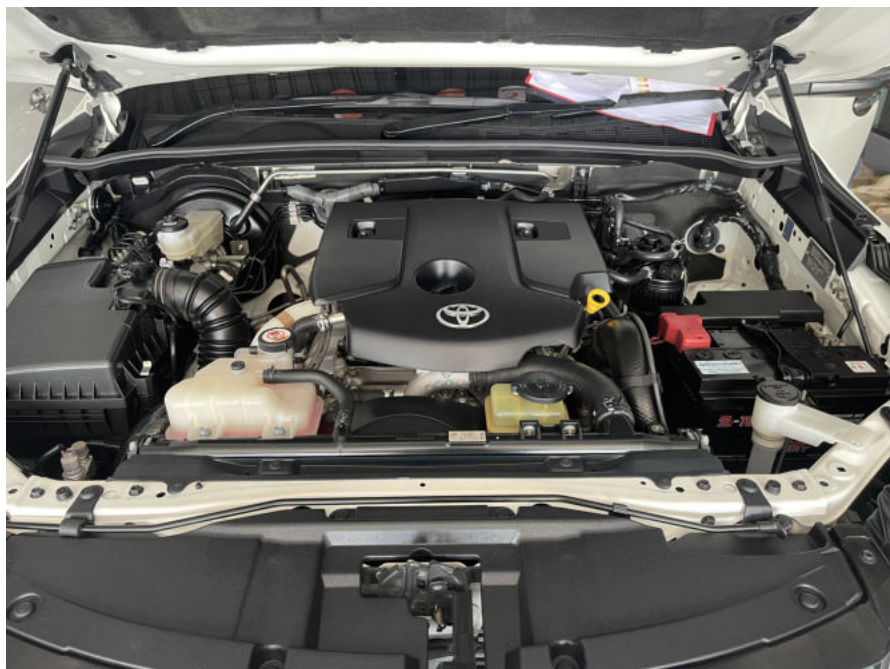
ภาพห้องเครื่อง

การทดสอบ แบตเตอรี่ Battery Test

Voltage	12.38	V
Rating	685	CCA
Current	457	CCA
Internal resistance	6.11	mΩ
State of Charge	72	%
State of Health	44	%
Status	REPLACE

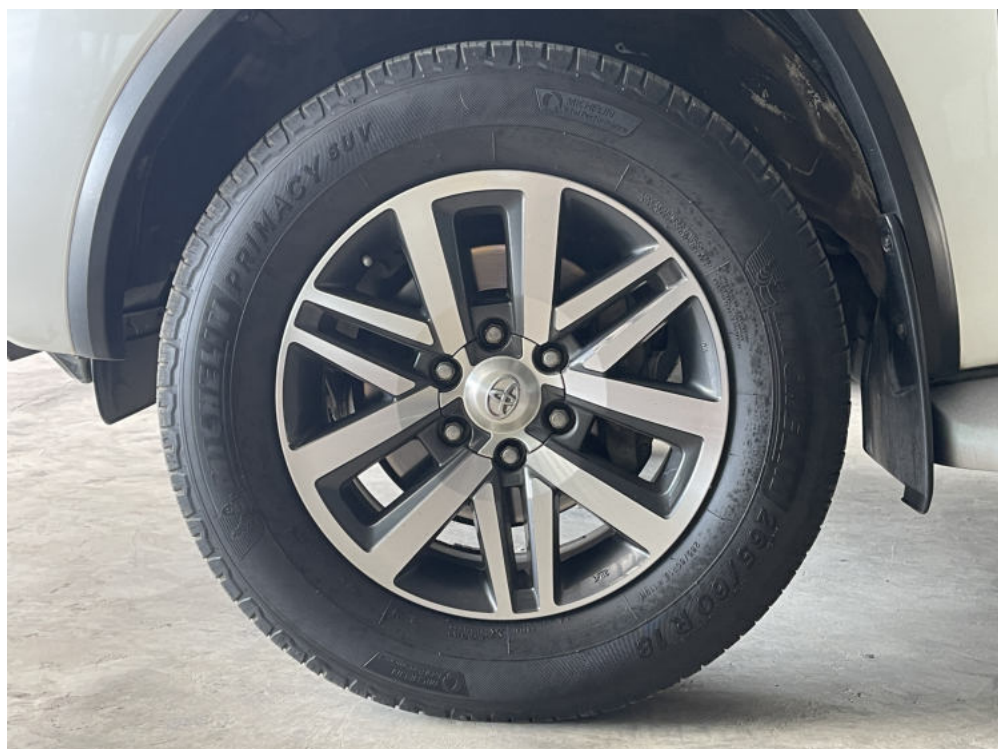
ขอบยาง ล้อ

19/21
