# Vehicle Inspection Report

## สรุปผลการตรวจสอบ (Inspection Summary)

| ยี่ห้อ/รุ่น (Brand/Model): TOYOTA ALPHARD 2.4 AT | วันที่ตรวจสอบรถยนต์ (Date of Inspection): 18.9.61 |
| หมายเลขตัวถัง (VIN): ANH20-8146439 | เลขคำขอบริการ (Job No.): I018/171-002 |

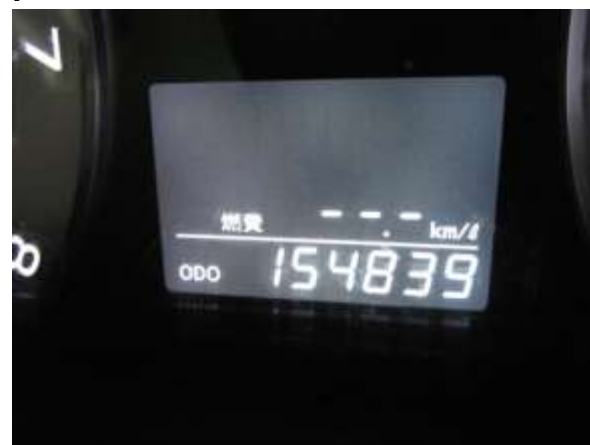
รูปเลขไมล์ (Mileage Picture):

| ระยะการใช้งาน (Mileage): 154,839 กม. | |

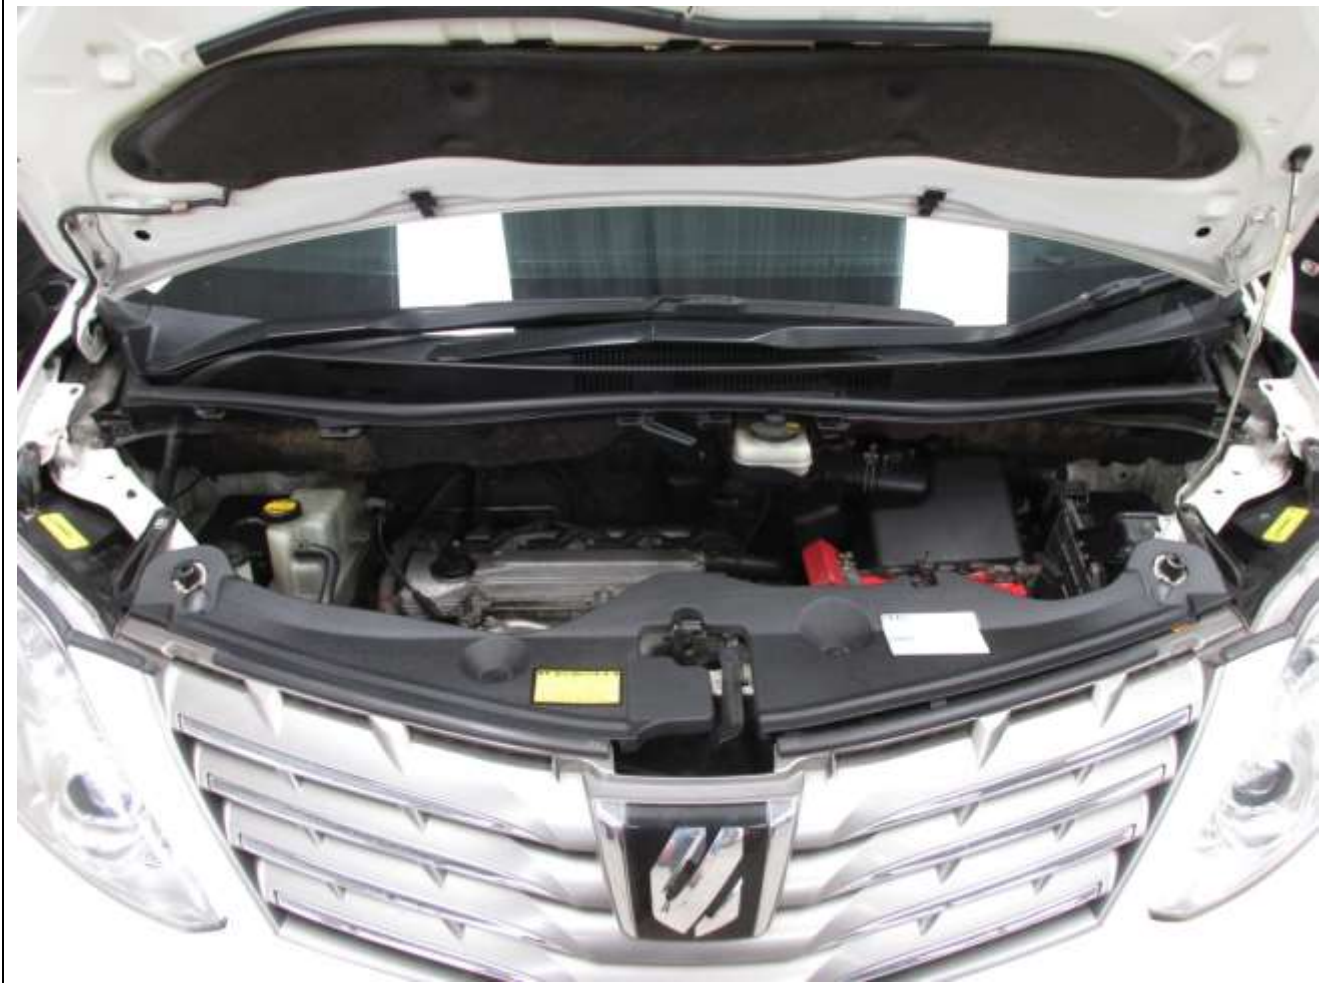
ภาพห้องเครื่อง - Engine Bay Visual Details:

| <div><div></div><div></div><div></div><div>X</div></div> | การทดสอบ แบตเตอรี่<br>Battery Test | Battery Test | |
| | | State of Charge | 38 % |
| | | State of Health | 23 % |
| | | Status | Replace |
| Status | Too low | | |

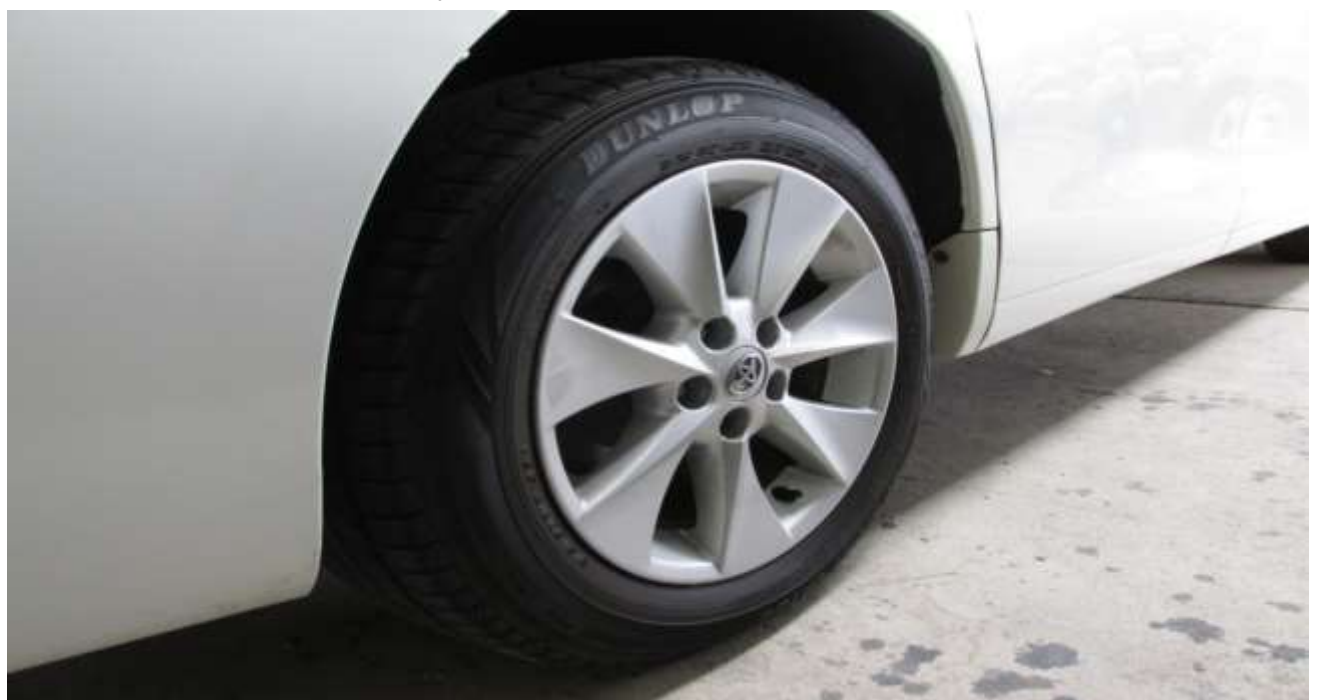
### ภาพโดยรวมของยาง ล้อ และ เบรค - Tyres, Wheels & Brakes Visual Details:

| | จานดิสเบรค(หน้า/หลัง)<br>Brake Discs (Front/Rear) | ควรเจียจานเบรคครั้งต่อไปที่เปลี่ยนผ้าเบรค |

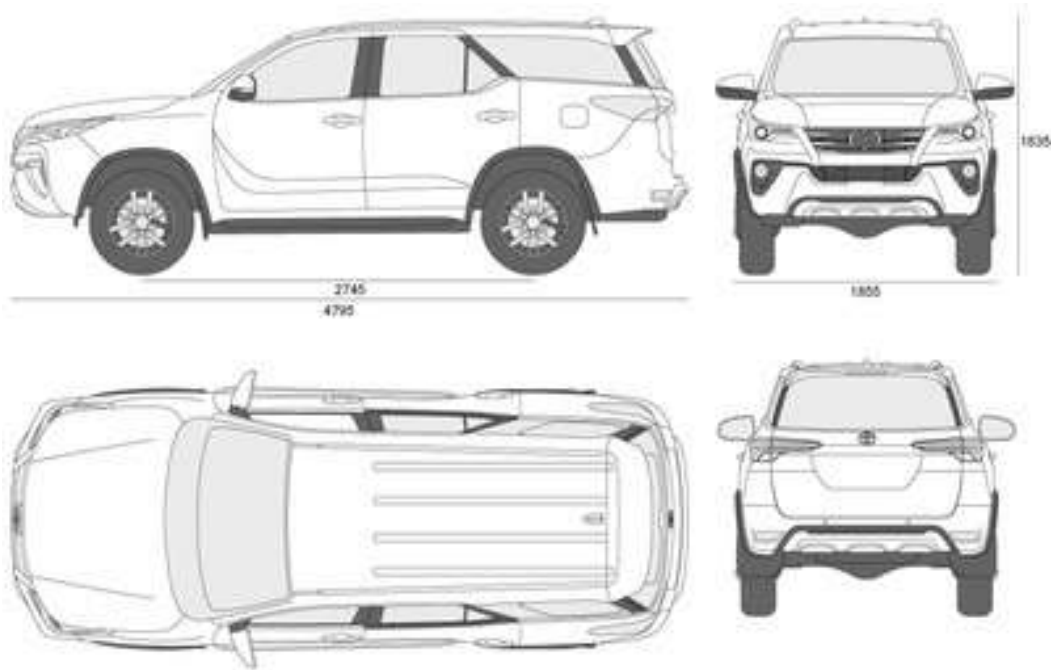
ความหนาสีรอบรถ SUV, MPV - Paint Thickness on SUV, MPV vehicle:

| ชิ้นส่วนยานยนต์ | ความหนาสี Paint Thickness (μm) | | | |
|---|---|---|---|---|
| Rear Door (RH) | 257 | 352 | 268 | 292 |
| Rear Door (LH) | 371 | 410 | 368 | 383 |

| ชิ้นส่วนยานยนต์ | ความหนาสี Paint Thickness (μm) | | | |
|---|---|---|---|---|
| Rear Wing (RH) | 480 | 298 | 275 | 351 |
| Bonnet | 378 | 287 | 290 | 318 |
