I024/0068-2

Isuzu D-Max 3.0 SPACE CAB S

Feb 13, 2024

Vehicle Inspection Report สรุปผลการตรวจสอบสภาพรถ (Inspection Summary)

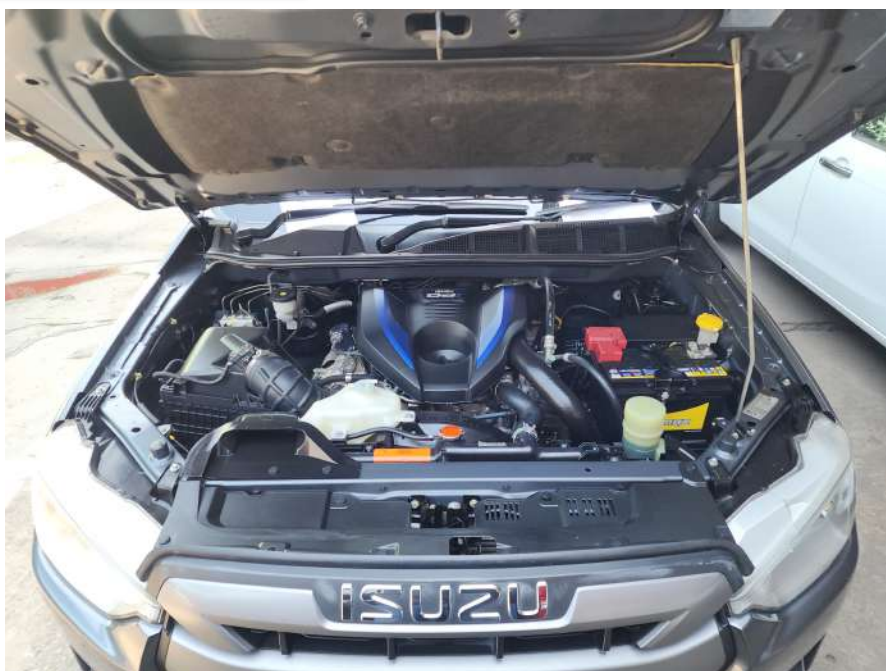
ภาพห้องเครื่อง

Voltage	12.41	V
Rating	650	CCA
Current	671	CCA
Internal resistance	4.17	mΩ
State of Charge	76	%
State of Health	100	%
Status	GREAT

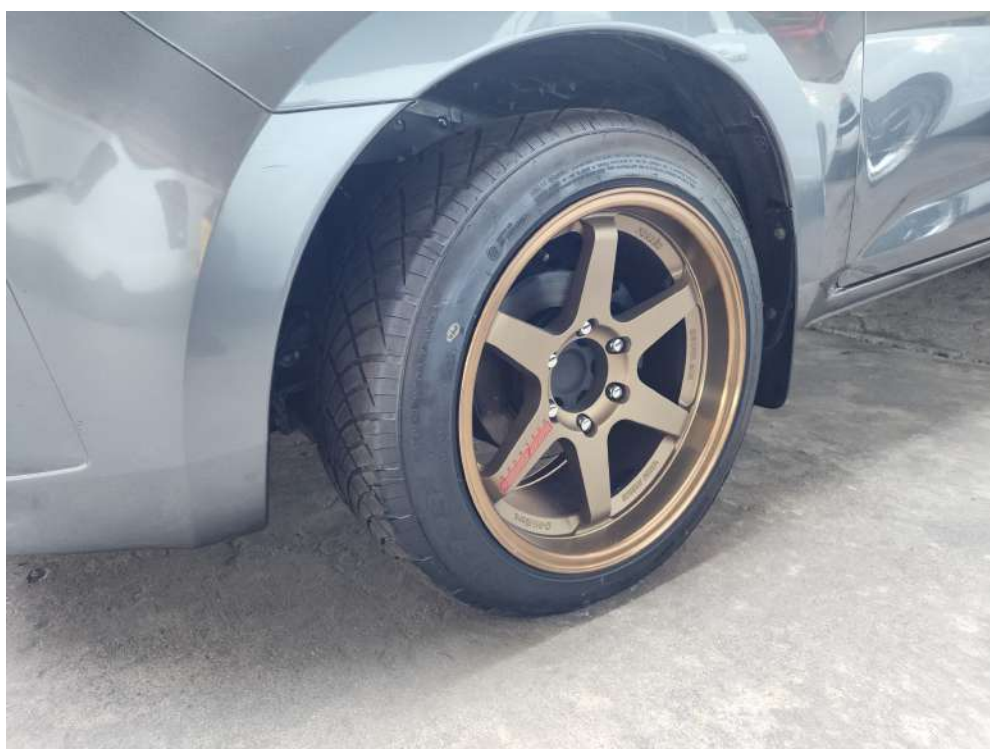
ขอบยาง ล้อ

32/23
