# Vehicle Inspection Report

## สรุปผลการตรวจสอบ (Inspection Summary)

ยี่ห้อ/รุ่น (Brand/Model): NISSAN NOTE 1.2 AT	วันที่ตรวจสอบรถยนต์(Date of Inspection): 12/01/64
หมายเลขตัวถัง (VIN): MNTTAAE12Z0023925	เลขคำขอบริการ (Job No.): I020/0150-24
หมายเลขเครื่องยนต์ (Engine No.): HR1Z328333C	<p>Vehicle Picture:</p>  
ปีที่ผลิต (Build Date): 2019	
สีรถ (Color): แดง	
ระยะการใช้งาน(Mileage): 13,951 กม.	
หมายเลขทะเบียน (No. Plate): ขค 2989 ภูเก็ต	
วันครบกำหนดชำระภาษี (Registration Expiry): 30 ส.ค. 64	
ชื่อลูกค้า(Customer Name) : @1บุญพร (ศูนย์รวมรถบ้านรามอินทราซอย5)ตลาดรถกลางคืน	
ที่อยู่(Address): รามอินทรา ซอย 5 แยก 9	
โทรศัพท์ (Tel): 081-344-4422	
สถานที่ตรวจสอบรถ (Inspection Place):@1บุญพร (ศูนย์รวมรถบ้านรามอินทราซอย5)ตลาดรถกลางคืน

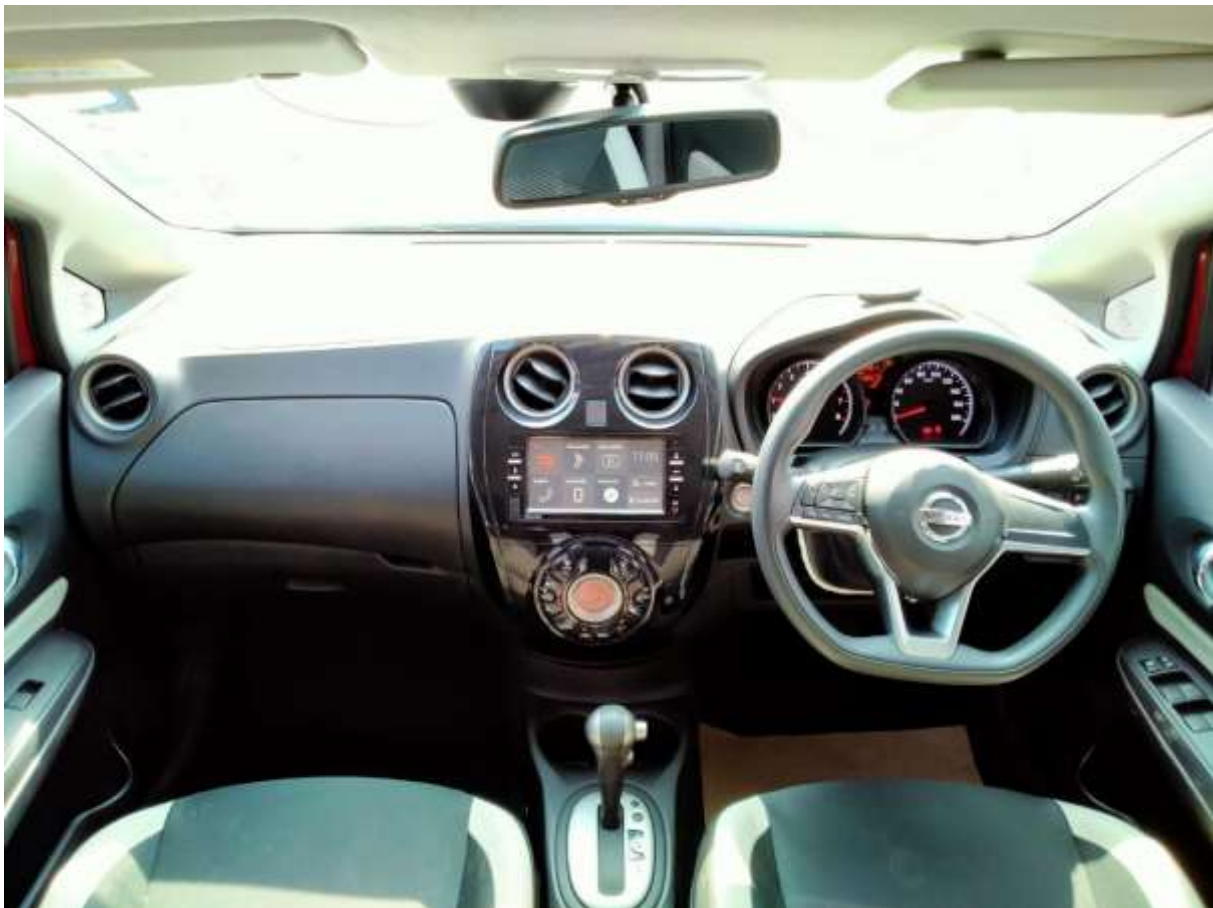
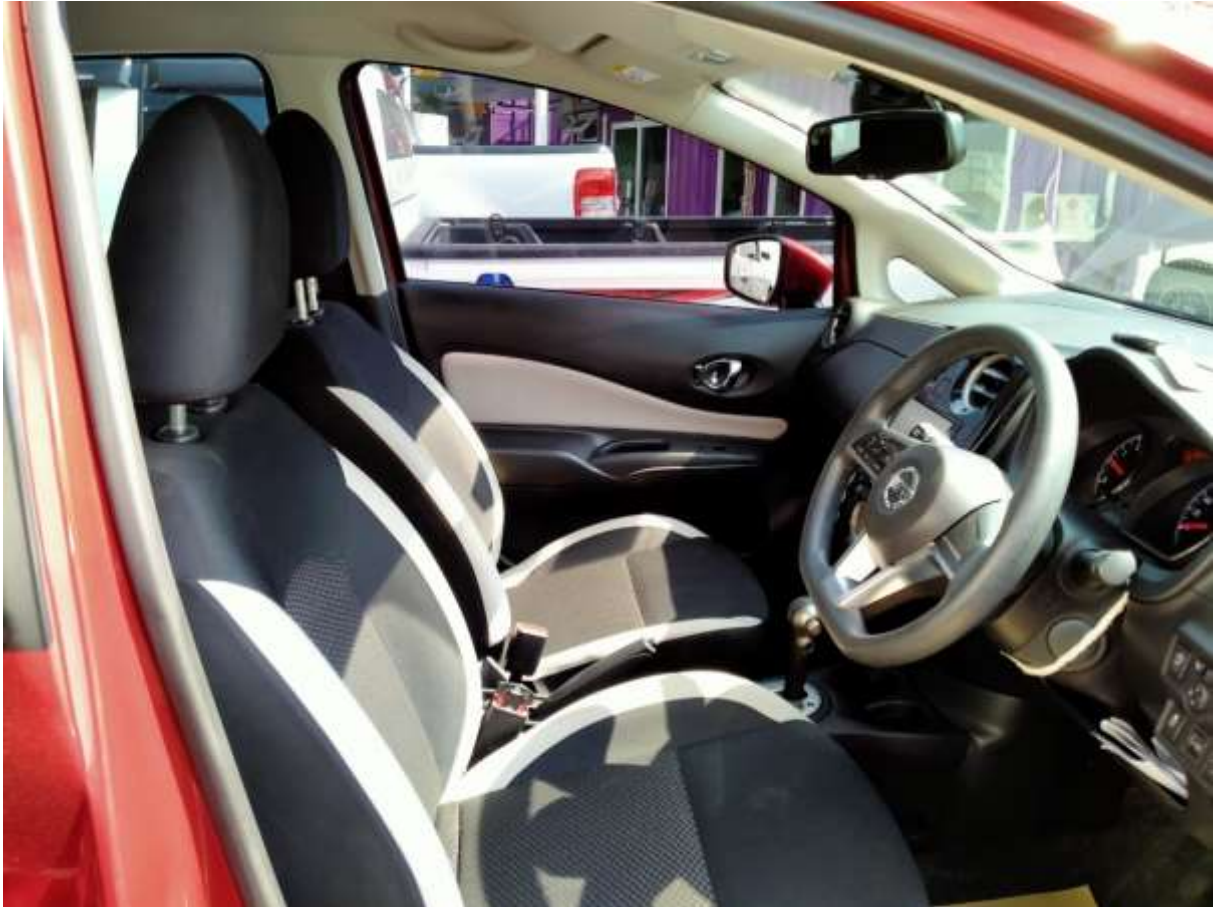
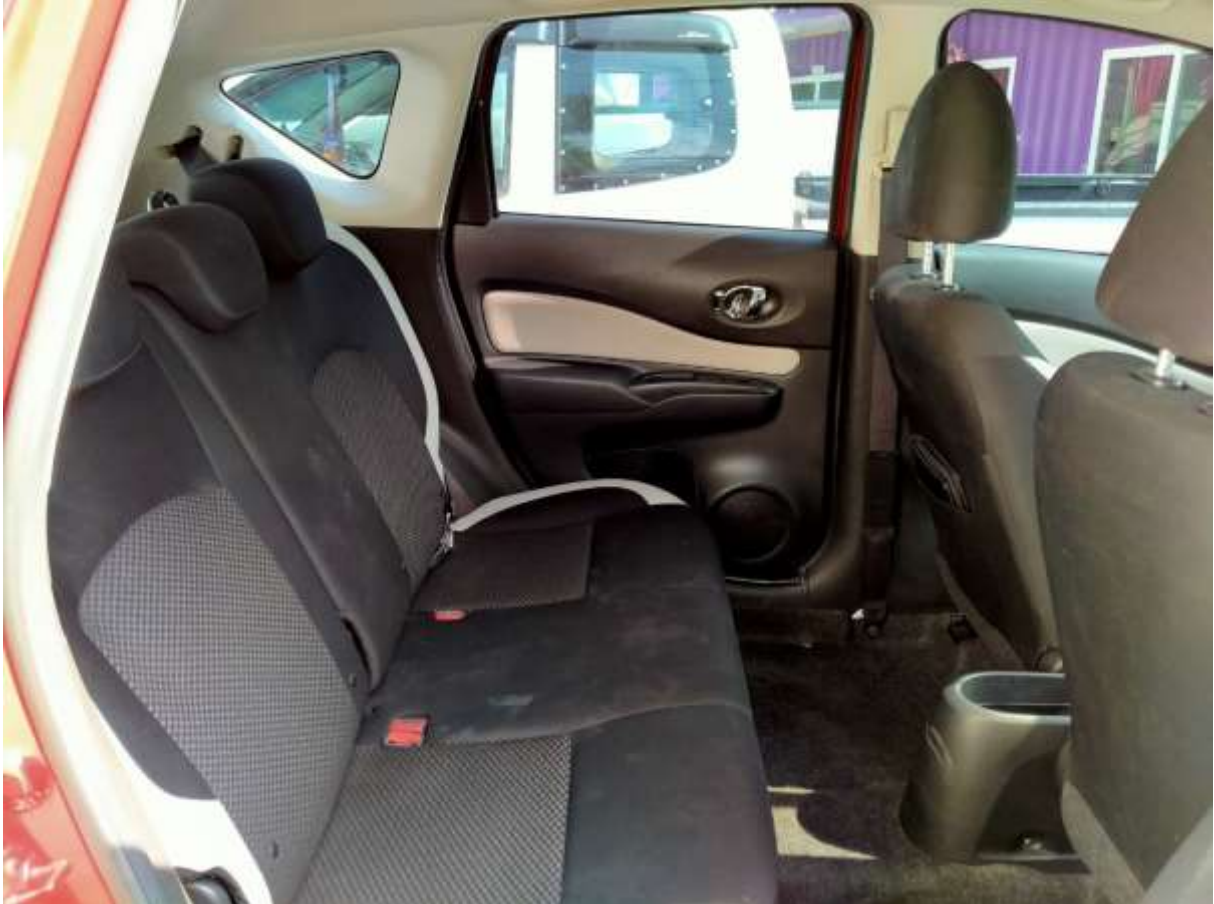
## ภาพภายในด้านหน้า หลัง และ จุดบกพร่อง - Interior Visual Details (Front, Rear and/or Defect):

ที่นั่ง สภาพ Seat Appearance	สภาพดีตามอายุการใช้งาน
	การทำงาน การปรับ และการล็อคเบาะ Seat Adjust functional	ทำงานได้ดี
	สภาพ รางได้เบาะ Seat slide adjust rail	สภาพดีตามอายุการใช้งาน
	เข็มขัดนิรภัย Seat Belts	สภาพดีตามอายุการใช้งาน

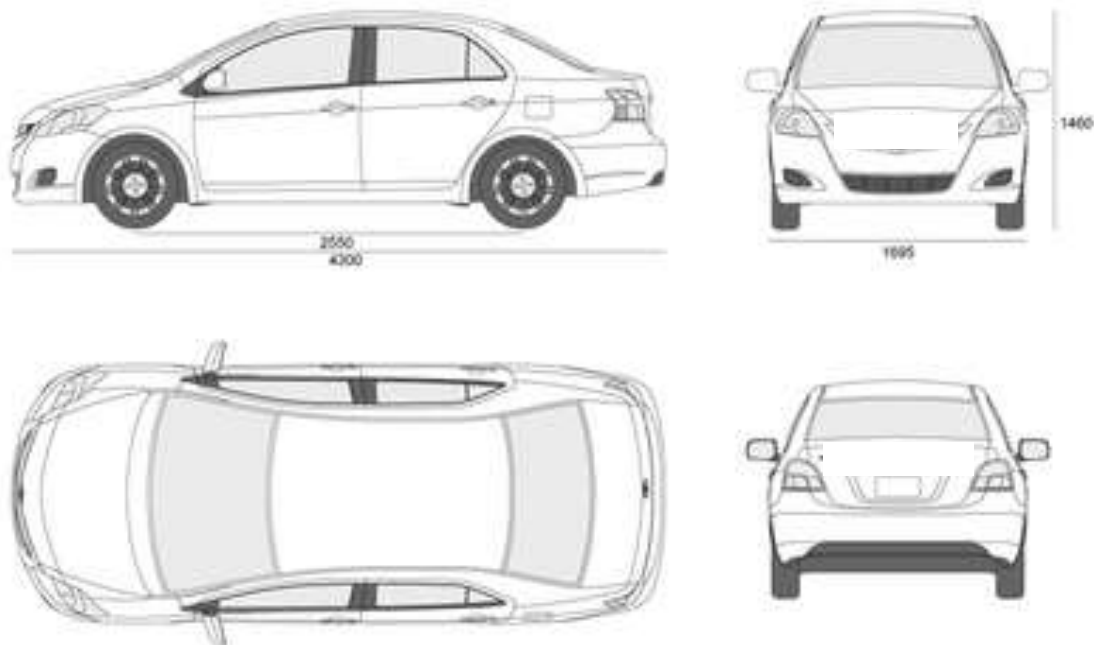
ความหนาสีรอบรถเก๋ง 3,4 และ 5 ประตู -Paint Thickness on 3,4 and 5 door car:

ชิ้นส่วนยานยนต์ (Car Part)	ความหนาสี Paint Thickness (µm)			
	P1	P2	P3	Average
Front Wing (RH)	151	150	152	151
Front Wing (LH)	91	93	95	93
Front Door (RH)	99	99	97	98
Front Door (LH)	145	146	150	147
Rear Door (RH)	99	97	97	98
Rear Door (LH)	118	120	145	128

ชิ้นส่วนยานยนต์ (Car Part)	ความหนาสี Paint Thickness (µm)			
	P1	P2	P3	Average
Rear Wing (RH)	98	100	109	102
Rear Wing (LH)	100	130	110	113
Front Bumper				
Rear Bumper				
Bonnet	96	96	96	96
Roof	87	86	88	87
Boot/Tail Gate	97	95	98	97
