Vehicle Inspection Report

ยี่ห้อ/รุ่น (Brand/Model): NISSAN TEANA 250 XV 2.5 AT	วันที่ตรวจสอบรถยนต์ (Date of Inspection): 18.09.61
หมายเลขตัวถัง (VIN): MNTBBUJ32Z0007049	เลขคำขอบริการ (Job No.): IO18/168-001
หมายเลขเครื่องยนต์ (Engine No.): VQ25 012782K	Vehicle Picture:  
ปีที่ผลิต (Build Date): 2011	
สีรถ (Color): ดำ	
ระยะการใช้งาน(Mileage): 155,516 ก.ม.	
หมายเลขทะเบียน (No. Plate): ญพ 7553	
วันครบกำหนดชำระภาษี (Registration Expiry): 23 พ.ย 61	
ชื่อลูกค้า (Customer Name): Unicorn Used Car	
ที่อยู่(Address): ถนนศรีนครินทร์	
โทรศัพท์ (Tel):	
สถานที่ตรวจสอบรถ (Inspection Place): Unicorn Used Car

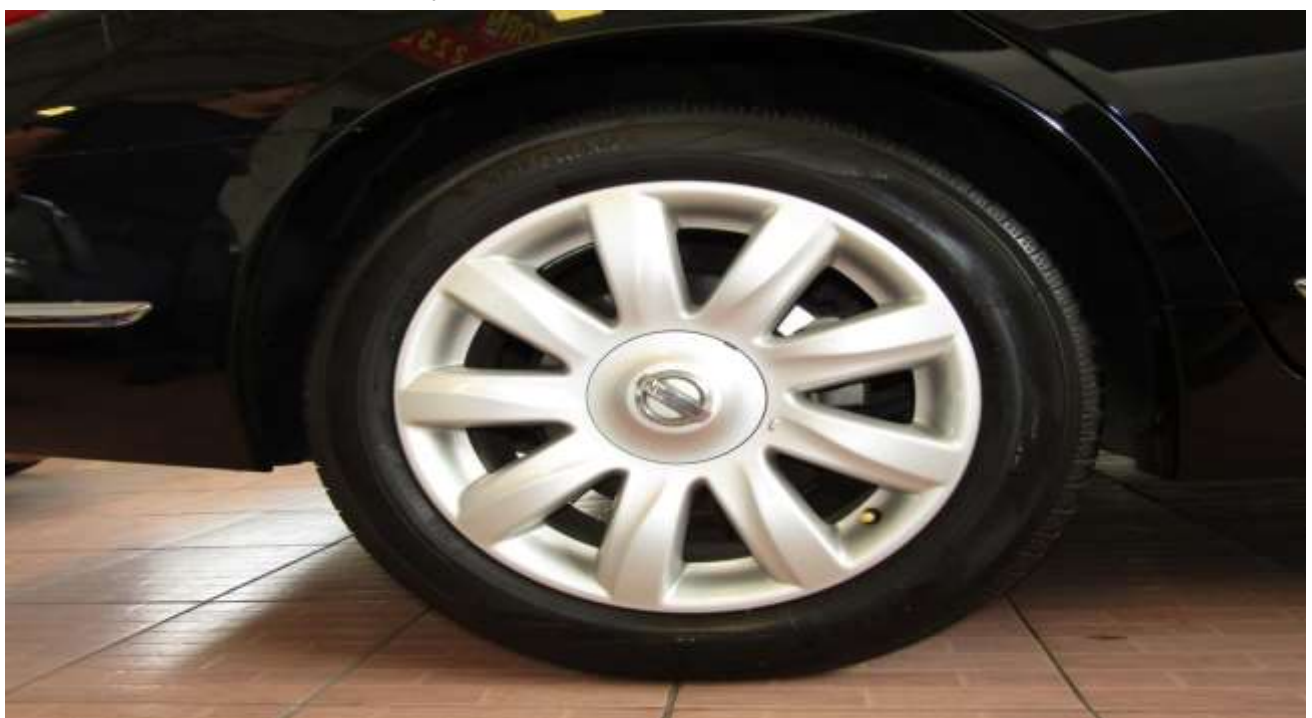
ภาพโดยรวมของยาง ล้อ และ เบรค - Tyres, Wheels & Brakes Visual Details:

สภาพยางรถยนต์, ลับดาร์/ปี ผลิต Tyres Appearance, Year	0616
 	สภาพล้อ,ฝาครอบล้อ Wheel Rims Appearance	สภาพตามอายุการใช้งาน
 	ล้อ และยางอะไหล่ Spare Tyre & Rim	มีประจำรถ
 	คาลิปเปอร์เบรค และท่อน้ำมัน Brake Hose Callipers & Pipes	สภาพปกติไม่พบการรั่วซึม

ผ้าดิสเบรค (หน้า/หลัง) Brake Pads (Front/Rear)	สภาพตามอายุการใช้งาน

จานดิสเบรค(หน้า/หลัง) Brake Discs (Front/Rear)	ควรเจียจานเบรคครั้งต่อไปที่เปลี่ยนผ้าเบรค
 	ดรัมเบรคล้อหลัง Brakes and Drums any No Leakage	N/A
 	การทำงานของเบรคมือ Park Brake function	ระยะการทำงานปกติ
 	คำแนะนำอื่นๆ Other	N/A
