Vehicle Inspection Report

สรุปผลการตรวจสอบ (Inspection Summary)

ยี่ห้อ/รุ่น (Brand/Model): TOYOTA FORTUNER V	วันที่ตรวจสอบรถยนต์ (Date of Inspection): 23.8.61
หมายเลขตัวถัง (VIN): MROZX69G300105378	เลขคำขอบริการ (Job No.): I018/089-046
หมายเลขเครื่องยนต์ (Engine No.): 2TR-7195555	Vehicle Picture:  
ปีที่ผลิต (Build Date): 2011	
สีรถ (Color): ดำ	
ระยะการใช้งาน (Mileage): 150,132 ก.ม	
หมายเลขทะเบียน (No. Plate): 3กท 2658	
วันครบกำหนดชำระภาษี (Registration Expiry): 26 ก.พ 62	
ชื่อลูกค้า (Customer Name): BIG CAR	
ที่อยู่ (Address):	
โทรศัพท์ (Tel):	
สถานที่ตรวจสอบรถ (Inspection Place): BIG CAR

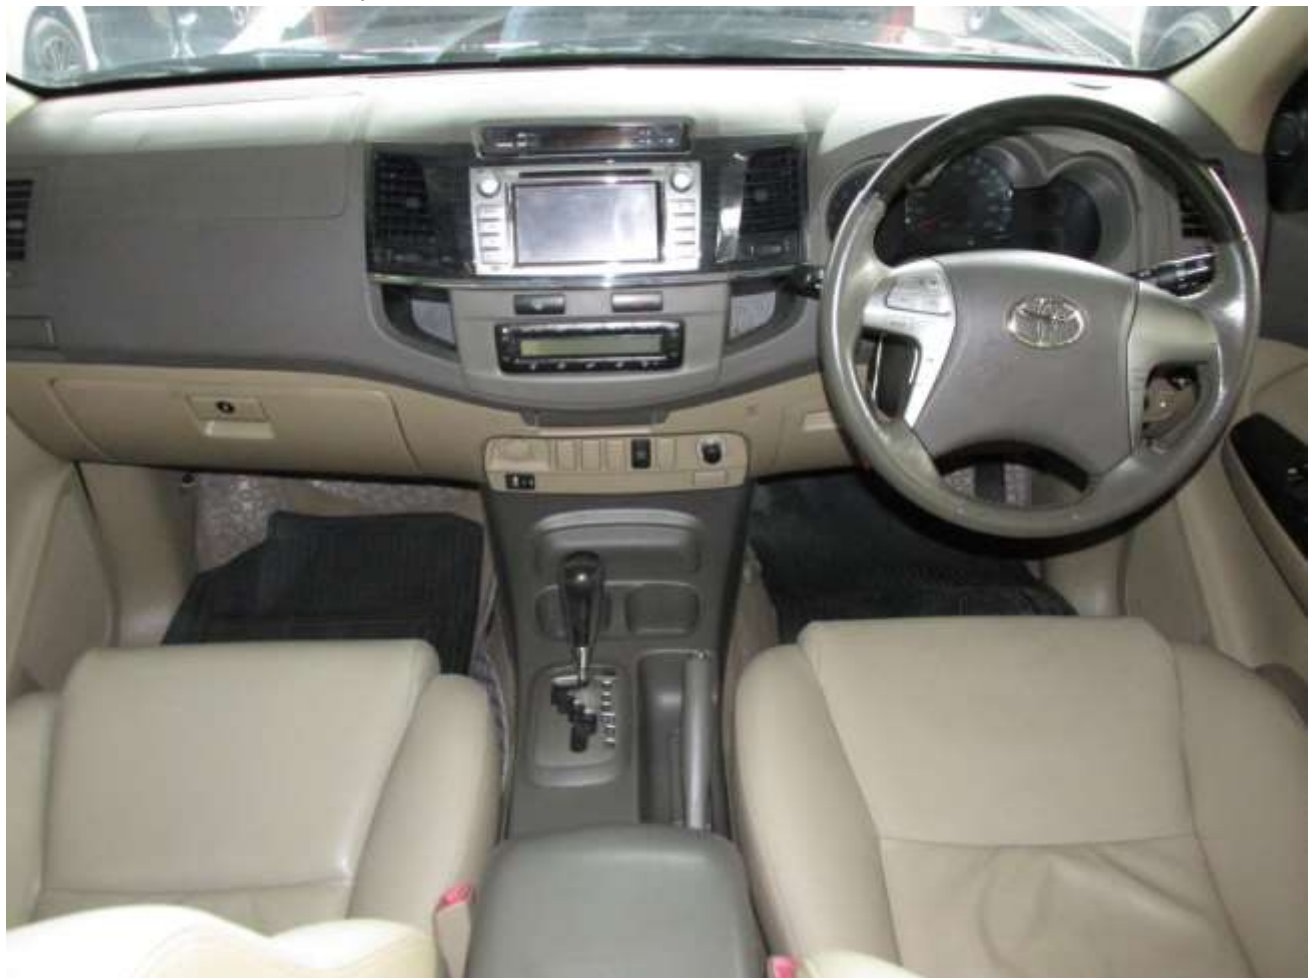
ภาพภายในด้านหน้า หลัง และ จุดบกพร่อง - Interior Visual Details (Front, Rear and/or Defect):

หน้าปัดและมาตรวัด ปกติ หรือ มีไฟ โชนหรือไม่มี Dash Warning Lights & Gauges	ไม่มีไฟโชน
 	การวินิจฉัยผ่านทาง OBD2 On-Board Diagnostics (OBD)	ปกติ
 	ระบบไฟส่องสว่าง All Lights System	ปกติ
 	สมุดคู่มือรถ Owner's Manual & Service Intervals	มีประจำรถ
 	อื่นๆ เพิ่มเติม เช่น กลิ่น เศษกระดาษ Odor and Other	N/A

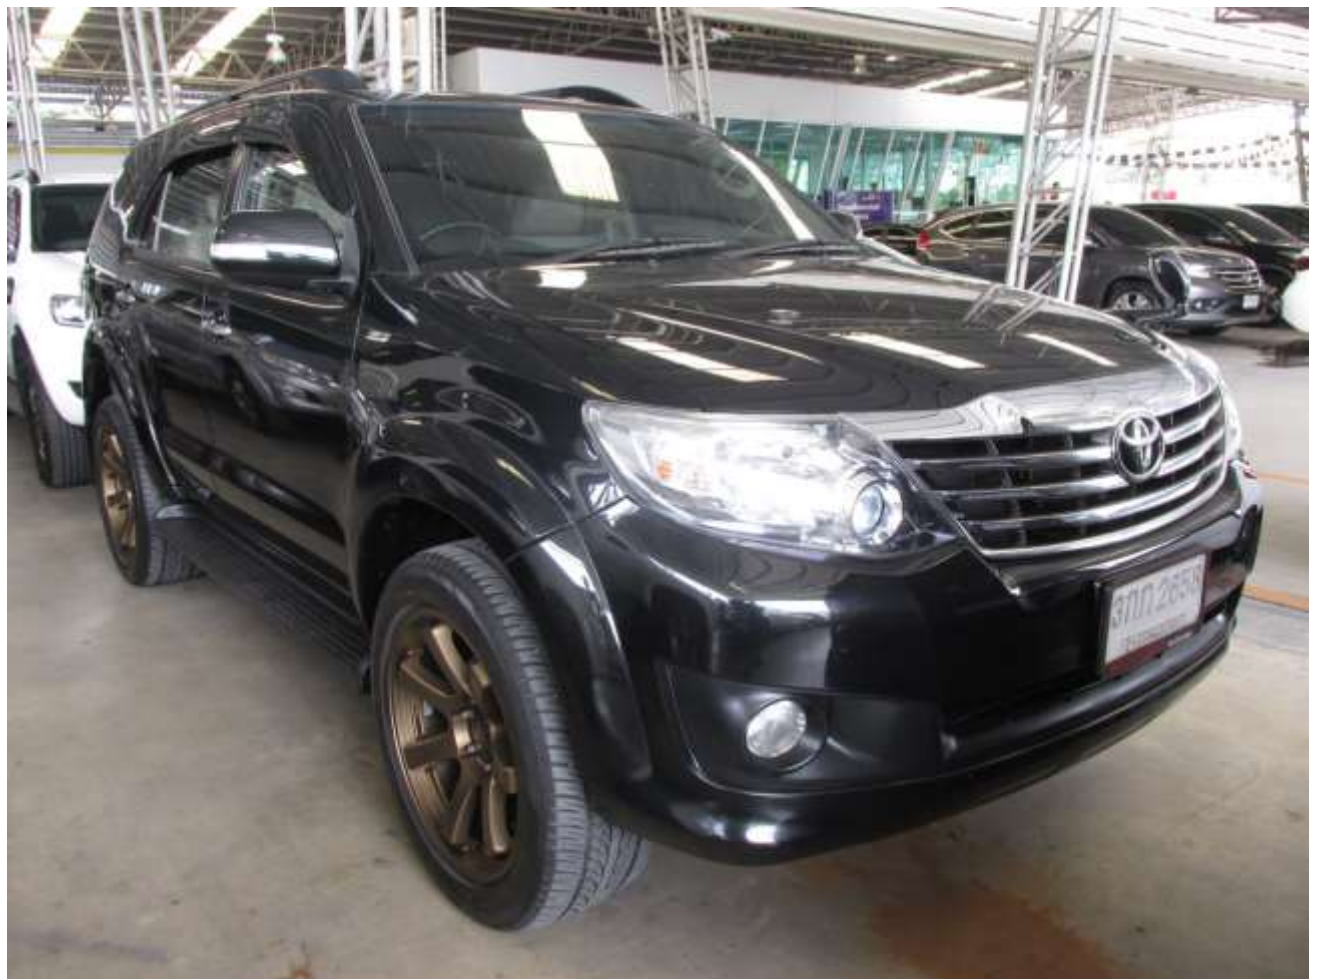
ภาพภายนอก - Exterior Visual Details:

ท่อไอเสีย Exhaust	สภาพดีตามอายุการใช้งาน
 	เฟืองท้าย Differentia	สภาพดีตามอายุการใช้งาน
 	เพลาขับ Drive Shafts	สภาพดีตามอายุการใช้งาน
 	การทำงานการเปิดปิดประตูทุกบาน All Door Handle Functional	ปกติ
 	การทำงานของฝาช่องเติมน้ำมัน Fuel Cap functional	ปกติ
 	ช่องเก็บยางอะไหล่ Spare Tire Housing	ปกติ
 	อื่นๆเพิ่มเติม Others	N/A

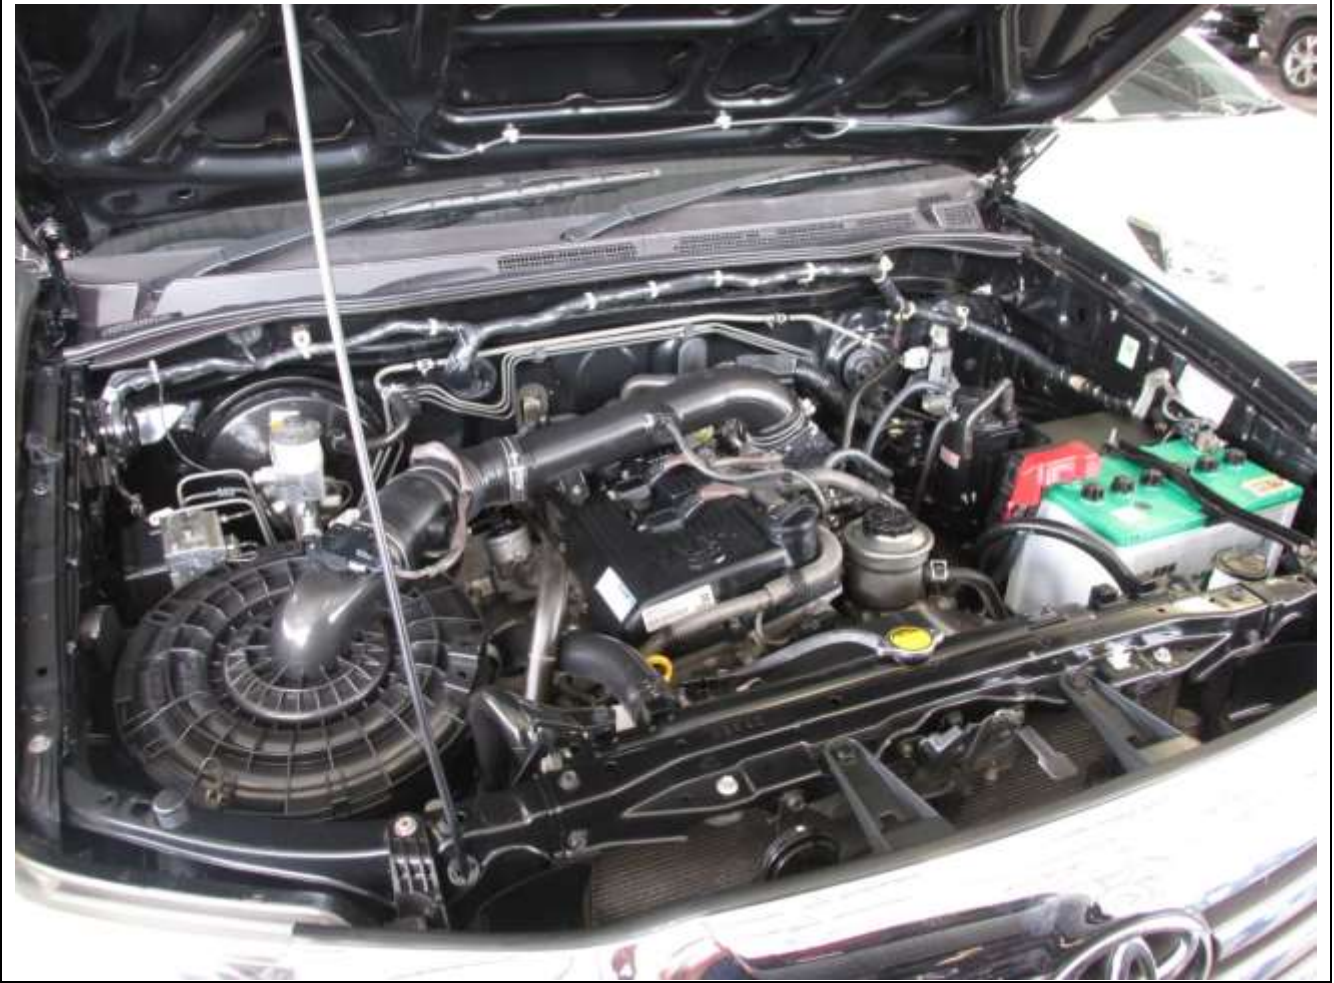
ภาพห้องเครื่อง - Engine Bay Visual Details:

แบตเตอรี่ไม่รั่ว และ ชุดยึด ไม่มีสนิม No any leak on battery and no corrosion on battery support bracket	สภาพดีตามอายุการใช้งาน																																					
 	การทดสอบ แบตเตอรี่ Battery Test	<table border="1"> <thead> <tr> <th colspan="2">Battery Test</th> </tr> </thead> <tbody> <tr> <td>Voltage</td> <td>11.84 V</td> </tr> <tr> <td>Rating</td> <td>685 CCA</td> </tr> <tr> <td>Current</td> <td>411 CCA</td> </tr> <tr> <td>Internal resistance</td> <td>6.58 mΩ</td> </tr> <tr> <td>State of Charge</td> <td>4 %</td> </tr> <tr> <td>State of Health</td> <td>38 %</td> </tr> <tr> <td>Status</td> <td>Replace</td> </tr> <tr> <td>Test Date</td> <td>24.8.61</td> </tr> </tbody> </table>	Battery Test		Voltage	11.84 V	Rating	685 CCA	Current	411 CCA	Internal resistance	6.58 mΩ	State of Charge	4 %	State of Health	38 %	Status	Replace	Test Date	24.8.61	<table border="1"> <thead> <tr> <th colspan="2">Charging System Test at 2000 rpm</th> </tr> </thead> <tbody> <tr> <td>Voltage</td> <td>13.71 V</td> </tr> <tr> <td>Status</td> <td>Normal</td> </tr> <tr> <th colspan="2">Start System Test</th> </tr> <tr> <td>Start Voltage</td> <td>8.81 V</td> </tr> <tr> <td>Status</td> <td>Normal</td> </tr> <tr> <th colspan="2">Max. Load Test at 2000 rpm</th> </tr> <tr> <td>Max. Load Voltage</td> <td>13.36 V</td> </tr> <tr> <td>Status</td> <td>Normal</td> </tr> </tbody> </table>	Charging System Test at 2000 rpm		Voltage	13.71 V	Status	Normal	Start System Test		Start Voltage	8.81 V	Status	Normal	Max. Load Test at 2000 rpm		Max. Load Voltage	13.36 V	Status	Normal

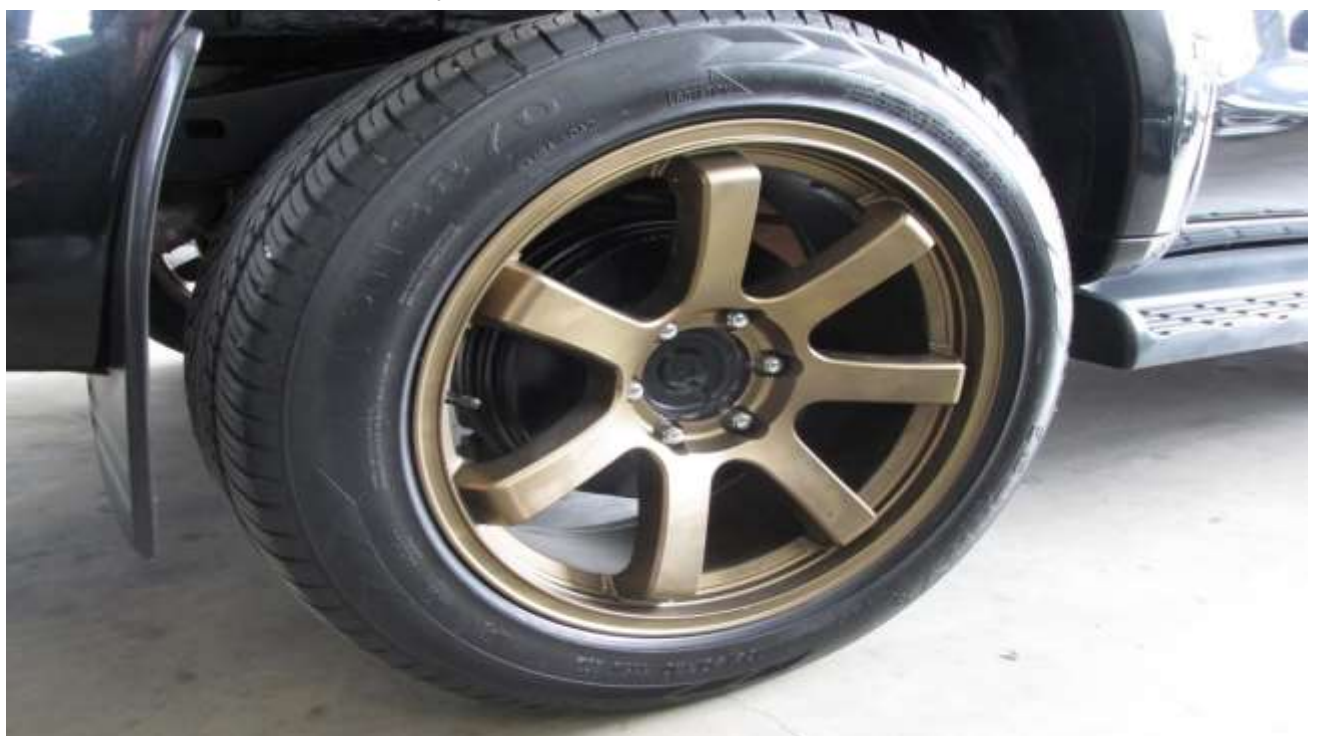
ภาพโดยรวมของยาง ล้อ และ เบรค - Tyres, Wheels & Brakes Visual Details:

สภาพยางรถยนต์, สัปดาห์/ปี ผลิต Tyres Appearance, Year	1316
 	สภาพล้อ,ฝาครอบล้อ Wheel Rims Appearance	สภาพดีตามอายุการใช้งาน
 	ล้อ และยางอะไหล่ Spare Tyre & Rim	มีประจำรถ
 	คาลิปเปอร์เบรค และท่อน้ำมัน Brake Hose Callipers & Pipes	สภาพปกติไม่พบการรั่วซึม
 	ผ้าดิสเบรค (หน้า/หลัง) Brake Pads (Front/Rear)	สภาพดีตามอายุการใช้งาน
 	จานดิสเบรค(หน้า/หลัง) Brake Discs (Front/Rear)	ควรเจียจานเบรคครั้งต่อไปที่เปลี่ยนผ้าเบรค
 	ดรัมเบรคล้อหลัง Brakes and Drums any No Leakage	สภาพดีตามอายุการใช้งาน
 	การทำงานของเบรคมือ Park Brake function	ระบบการทำงานปกติ
 	คำแนะนำอื่นๆ Other	N/A
