I024/0019-1

Isuzu D-Max 1.9 CAB-4 L DA

Vehicle Inspection Report

สรุปผลการตรวจสภาพรถ (Inspection Summary)

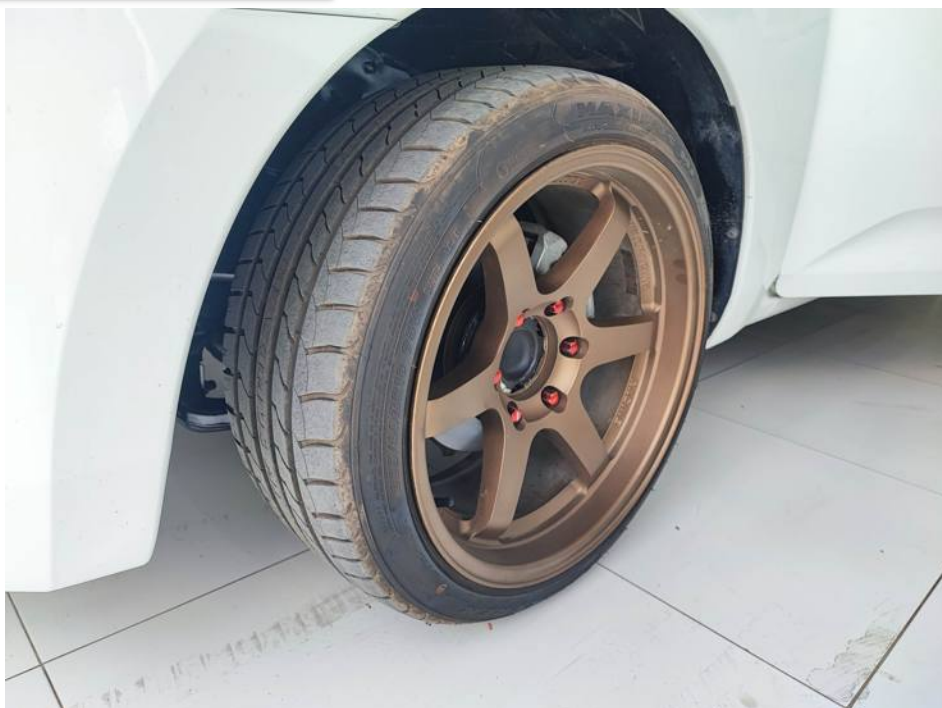
ขอบยาง ล้อ

10/22
