Vehicle Inspection Report

สรุปผลการตรวจสอบ (Inspection Summary)

ยี่ห้อ/รุ่น (Brand/Model): TOYOTA VIOS 1.5 G	วันที่ตรวจสอบรถยนต์ (Date of Inspection): 16-11-63
หมายเลขตัวถัง (VIN): MR2B20F3401012471	เลขคำขอบริการ (Job No.): I020/0023-59
หมายเลขเครื่องยนต์ (Engine No.): 2NRX022152	Vehicle Picture:  
ปีที่ผลิต (Build Date): 2016	
สีรถ (Color): ขาว	
ระยะการใช้งาน(Mileage): 141,373 กม.	
หมายเลขทะเบียน (No. Plate): 5 กน 4935 กทม.	
วันครบกำหนดชำระภาษี (Registration Expiry): 17 ส.ค. 64	
ชื่อลูกค้า (Customer Name): REGENT HOME CAR รีเจนท์ โฮม คาร์	
ที่อยู่(Address): ถ.ราชพฤกษ์	
โทรศัพท์ (Tel): 089-4588661	
สถานที่ตรวจสอบรถ (Inspection Place): REGENT HOME CAR รีเจนท์ โฮม คาร์

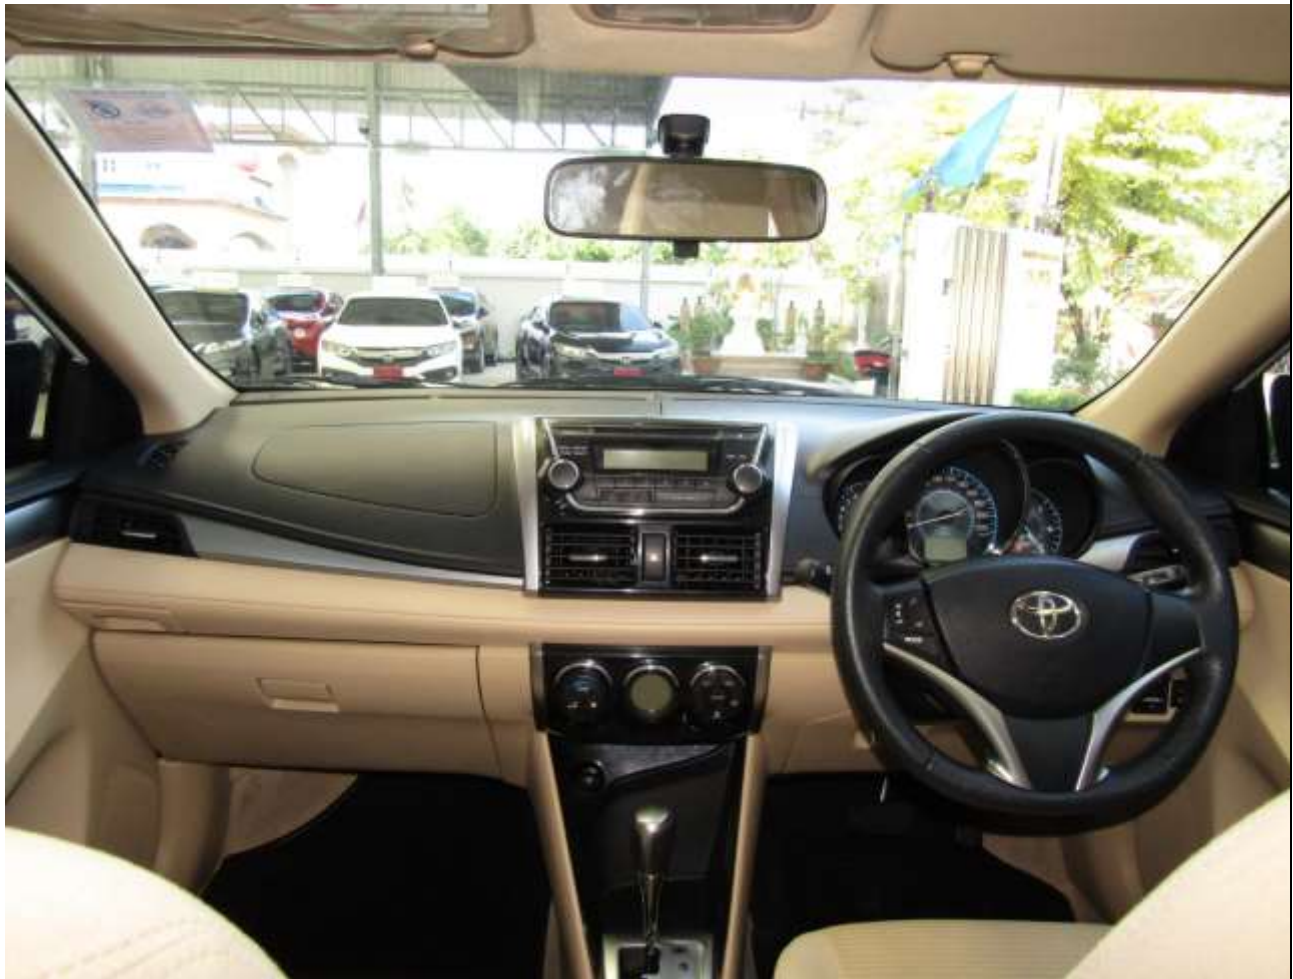
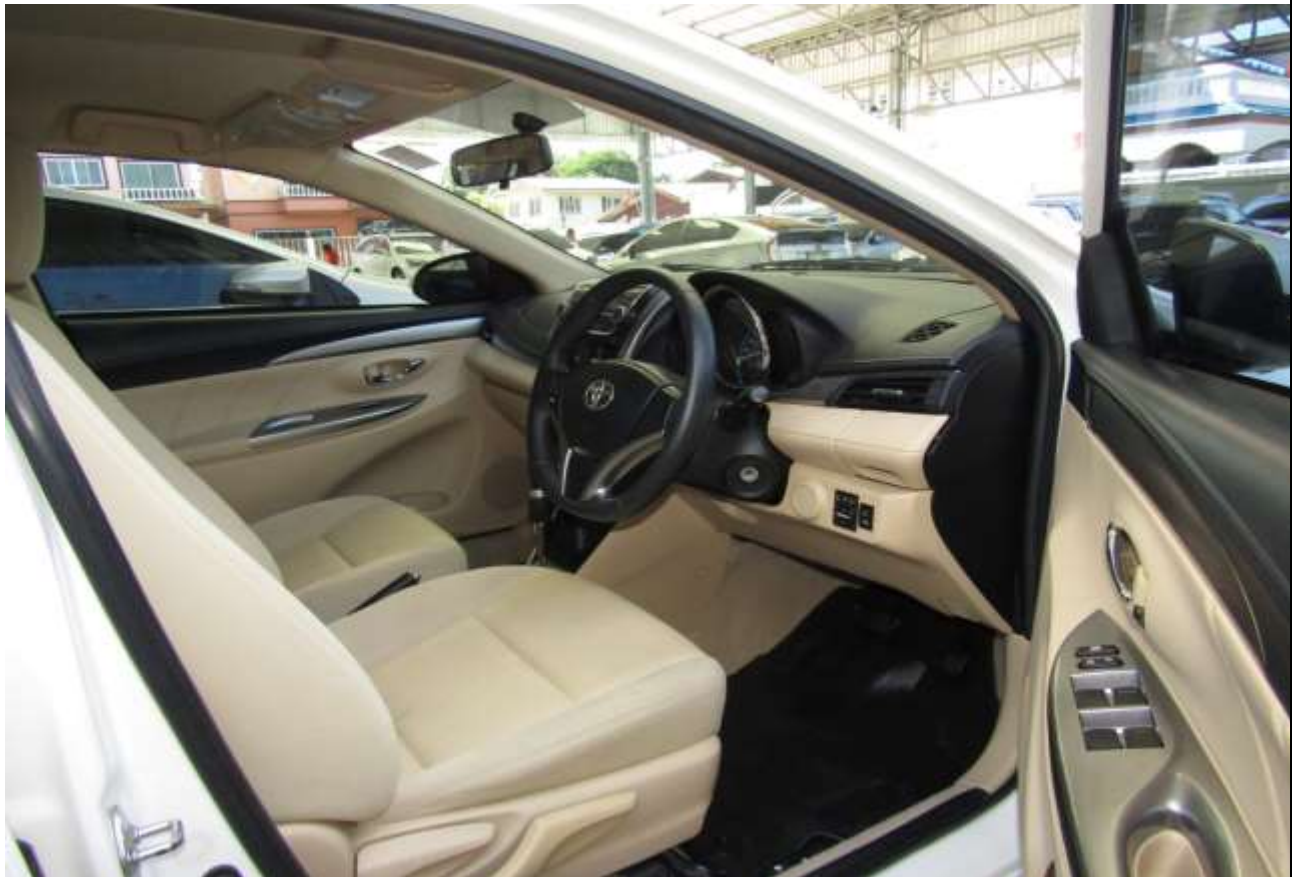
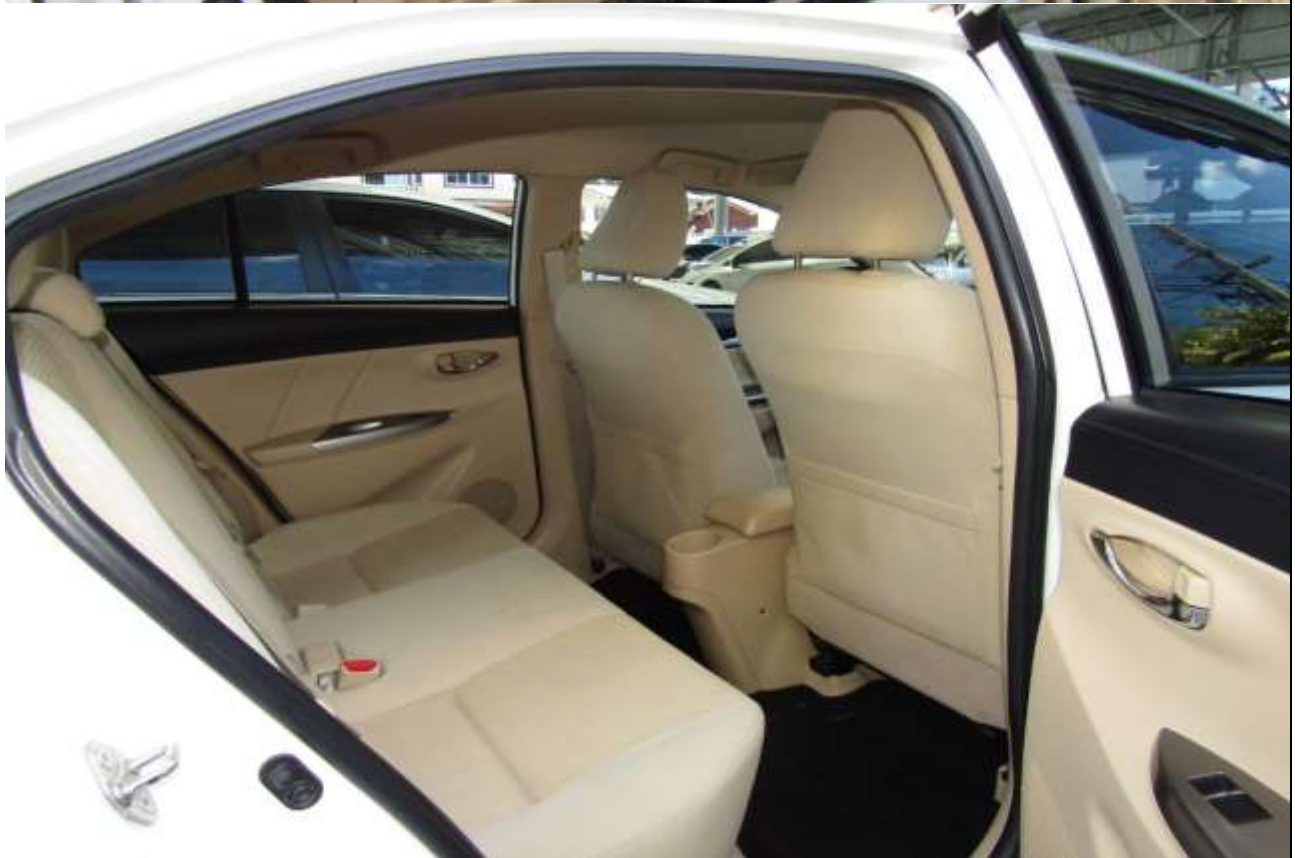
ที่นั่ง สภาพ Seat Appearance	สภาพดีตามอายุการใช้งาน
 	การทำงาน การปรับ และการล็อก เบาะ Seat Adjust functional	ทำงานได้ดี
 	สภาพ รางใต้เบาะ Seat slide adjust rail	สภาพดีตามอายุการใช้งาน
 	เข็มขัดนิรภัย Seat Belts	สภาพดีตามอายุการใช้งาน

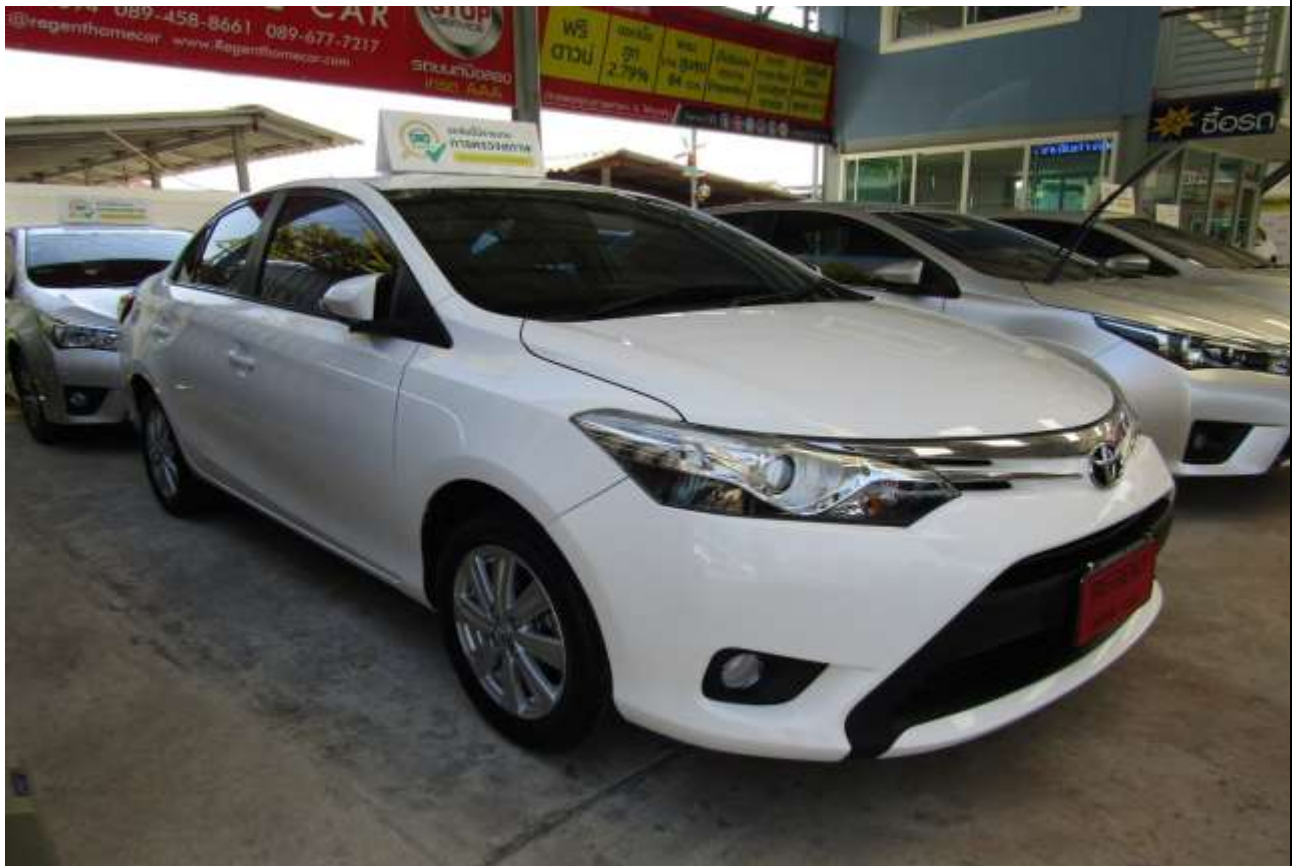
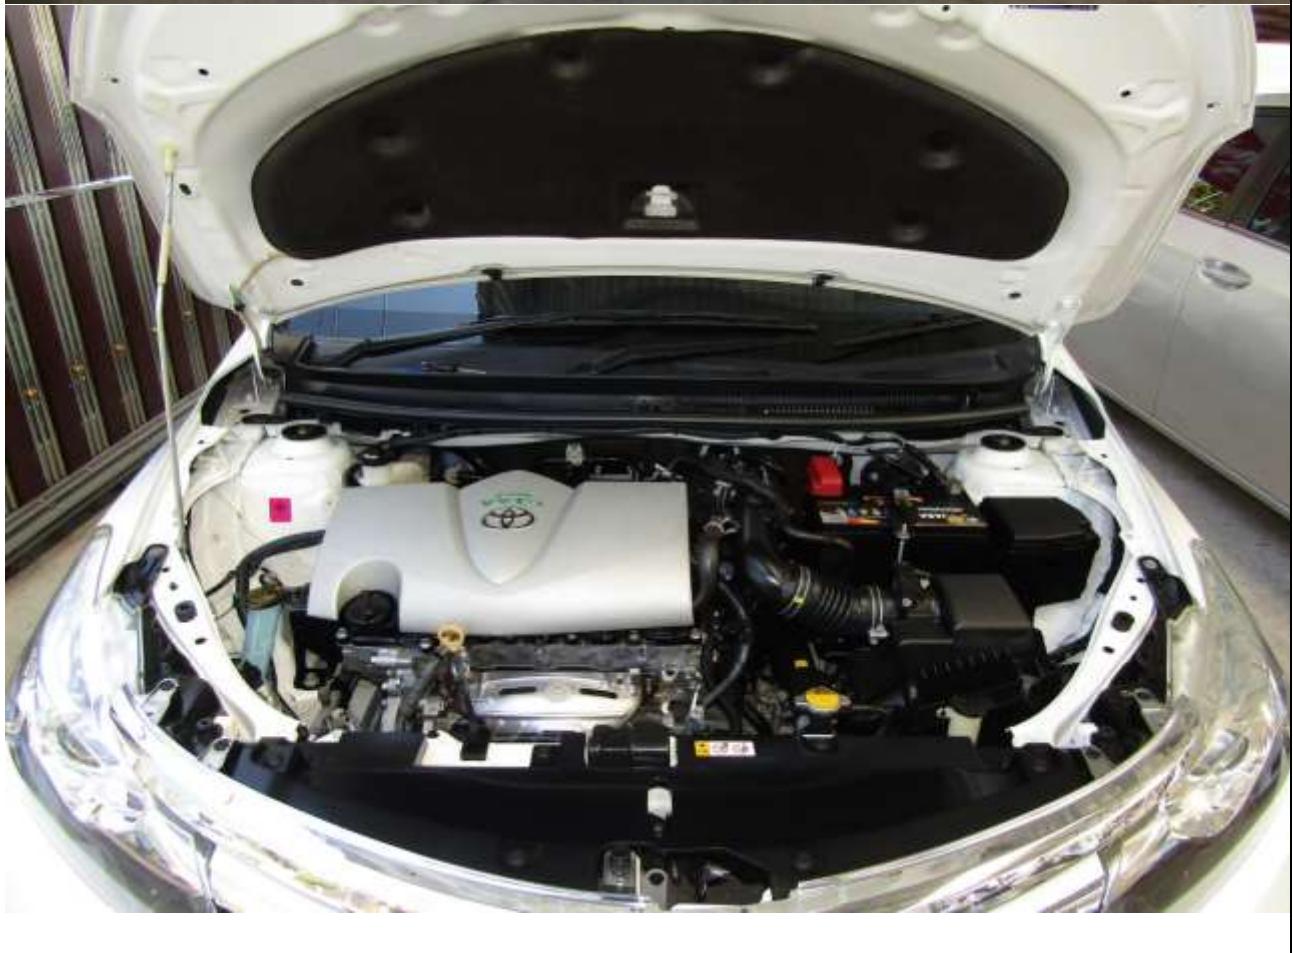
กันชนหน้า Front Bumper	สภาพดี
 	คาน รับกันชนหน้า (ขวา) Front Side Member (Right) Appearance	สภาพดี
 	คาน รับกันชนหน้า (ซ้าย) Front Side Member (Left) Appearance	สภาพดี
 	ฝากระโปรงหน้ารถ Bonnet	สภาพดี
 	กระจกบังลมหน้า Windshield	สภาพดี
 	หลังคา Roof	สภาพดี
 	สภาพ และการทำงาน หลังคาชั้นรูป หลังคาเปิดประทุน Sunroof/Convertible functional and appearance	สภาพดี
 	ประตูหน้าขวา Front Right Door	สภาพดี
 	ประตูหลังขวา Rear Right Door	สภาพดี
 	ประตูเลื่อนด้านขวา Sliding Right Door	N/A
 	บันไดขายน้าด้านขวา Right Rocker Panel	สภาพดี
 	ประตูหน้าซ้าย Front Left Door	สภาพดี
 	ประตูหลังซ้าย Rear Left Door	สภาพดี
 	ประตูเลื่อนด้านซ้าย Sliding Left Door	N/A
