I023/0249-92

Honda HR-V 1.8 E

Vehicle Inspection Report

สรุปผลการตรวจสภาพรถ (Inspection Summary)

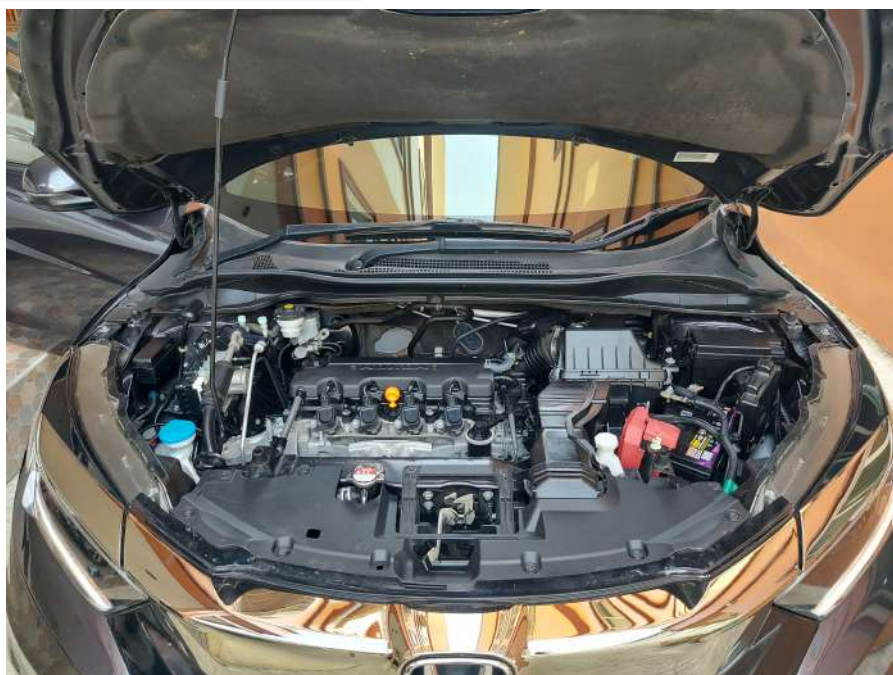
ภาพห้องเครื่อง

4.1 เครื่องยนต์ไม่พบการรั่วซึม No any leak on engine

ไม่มี (No)

4.10 การรั่วไหลของน้ำมัน Fluid Leaks

Voltage	12.73	V
Rating	420	CCA
Current	394	CCA
Internal resistance	7.09	mΩ
State of Charge	93	%
State of Health	100	%
Status	GREAT

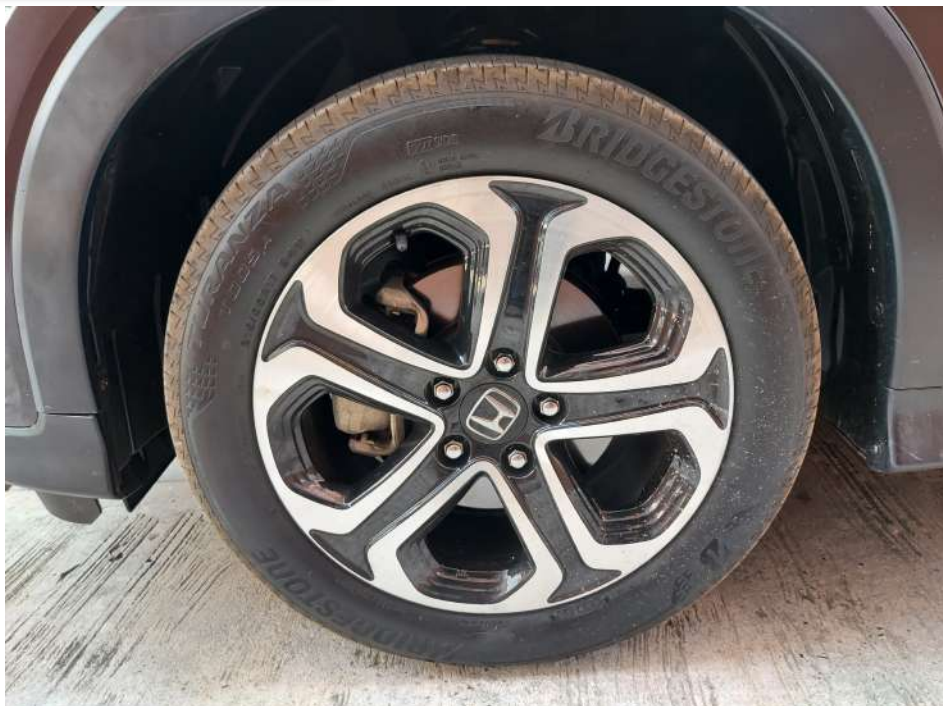
ขอบยาง ล้อ

5.1 สภาพยางรถยนต์, สัปดาห์/ปี ผลัด Tires Appearance, Year

ดี (Good)

21/22

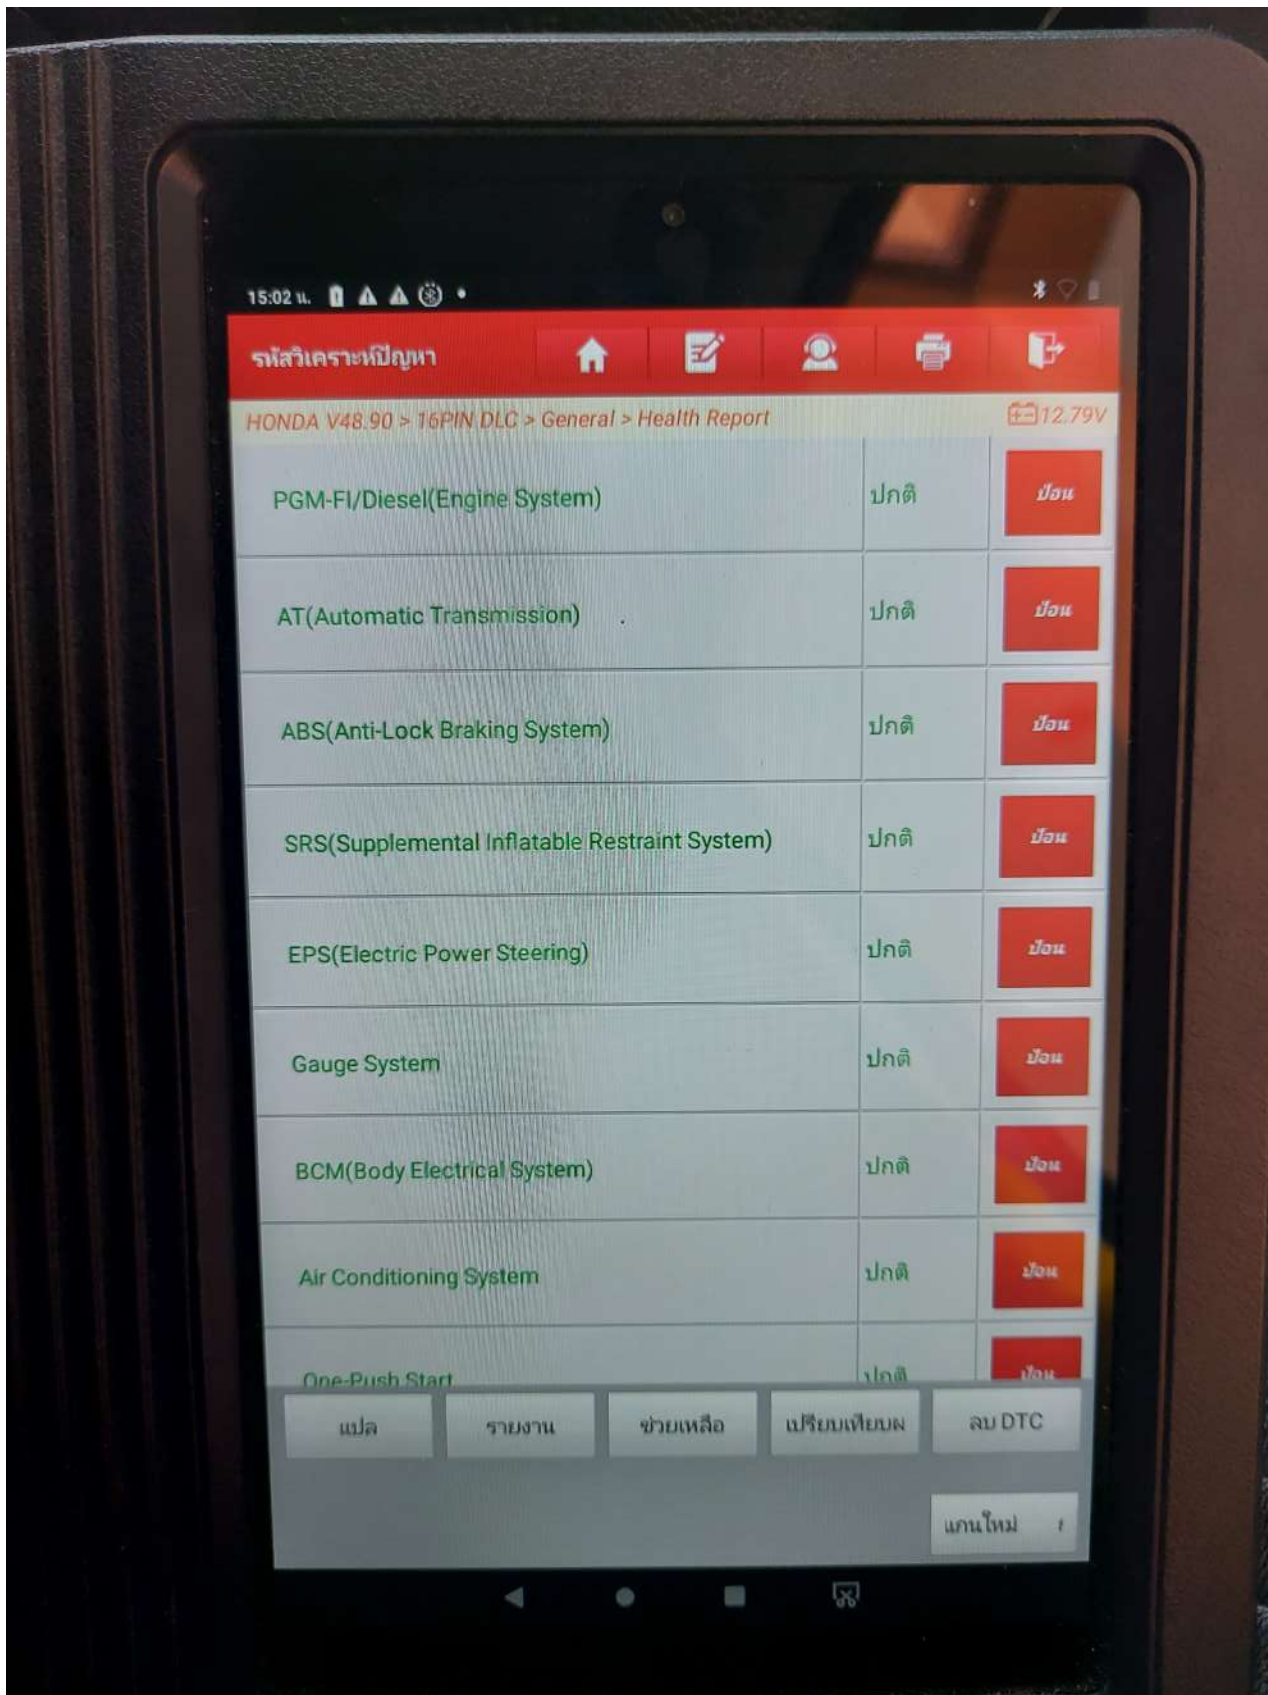
ภาพ OBD

2.17 ตรวจจับพฤติกรรมรถ, ความเร็ว และเครื่องยนต์
OBD II On-Board Diagnostics (OBD)

ดี (Good)
