I024/0068-23

Isuzu D-Max 1.9 SPACE CAB S

18 มี.ค. 2024

Vehicle Inspection Report สรุปผลการตรวจสภาพรถ (Inspection Summary)

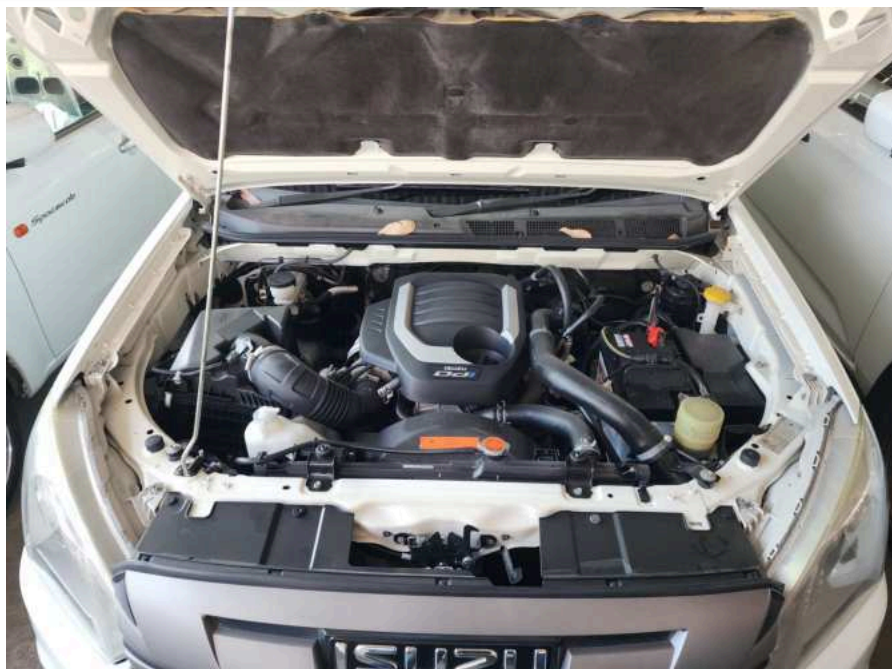
ภาพห้องเครื่อง

Voltage	12.56	V
Rating	600	CCA
Current	706	CCA
Internal resistance	3.96	mΩ
State of Charge	95	%
State of Health	100	%
Status	GREAT

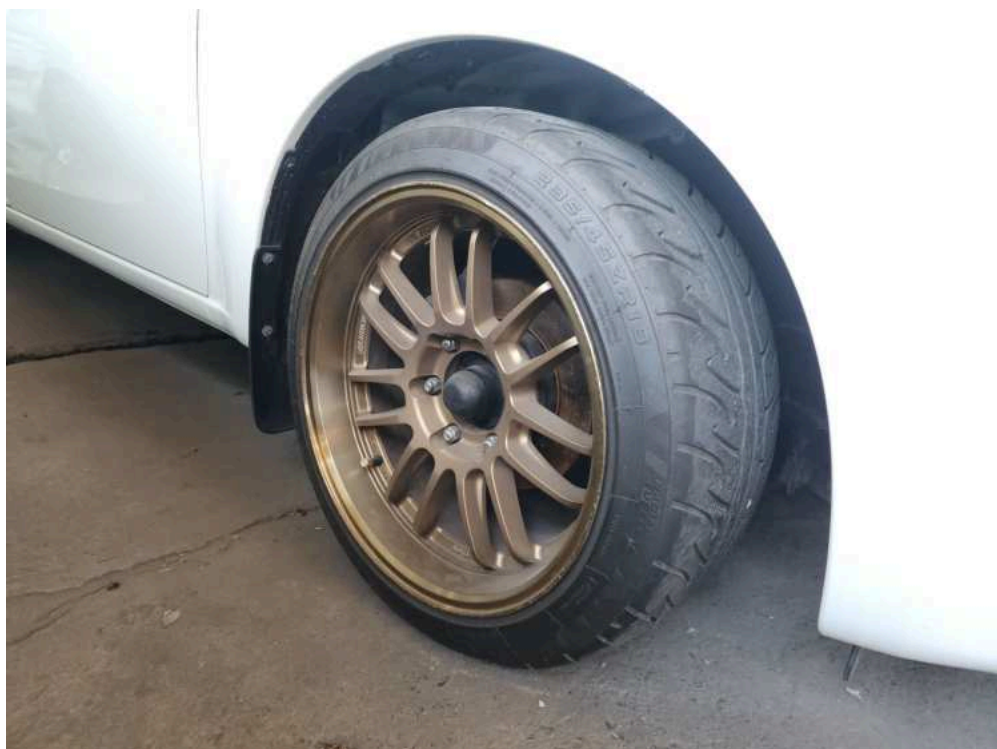
ขอบยาง ล้อ

12/21
