Vehicle Inspection Report

ยี่ห้อ/รุ่น (Brand/Model): TOYOTA HILUX VIGO CHAMP 2.5 SMART CAB G MT	วันที่ตรวจสอบรถยนต์ (Date of Inspection): 13.6.61
หมายเลขตัวถัง (VIN): MROGR19G807383107	เลขคำขอบริการ (Job No.): I018/087-019
หมายเลขเครื่องยนต์ (Engine No.): 2KD-5733755	Vehicle Picture:
ปีที่ผลิต (Build Date): 2012	 
สีรถ (Color): เทา	
ระยะการใช้งาน(Mileage): 123,822 ก.ม.	
หมายเลขทะเบียน (No. Plate): ผมก 8871	
วันครบกำหนดชำระภาษี (Registration Expiry): 11 พ.ค 62	
ชื่อลูกค้า (Customer Name): CAR ACTION3	
ที่อยู่(Address): ศูนย์รถยนต์ ศรีเมือง บางบอน	
โทรศัพท์ (Tel):	
สถานที่ตรวจสอบรถ (Inspection Place): CAR ACTION3 (ศูนย์รถยนต์ ศรีเมือง บางบอน)

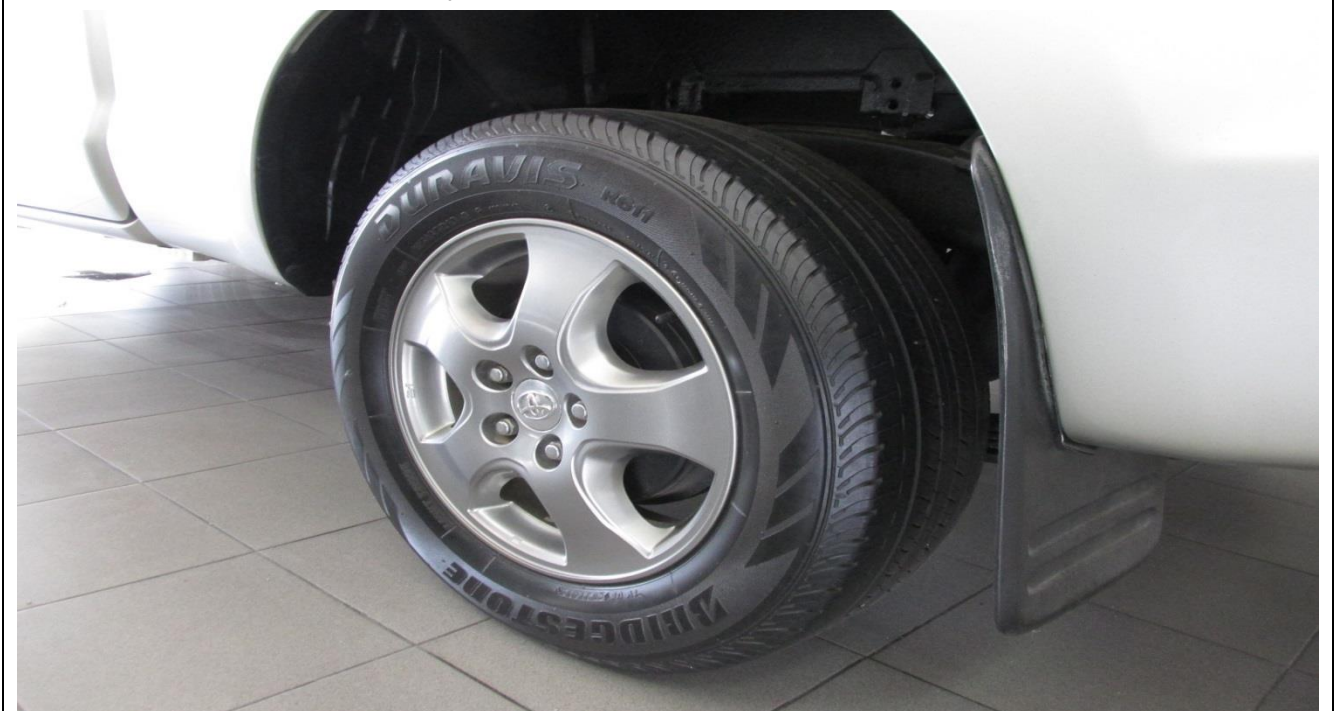
ภาพโดยรวมของยาง ล้อ และ เบรค - Tyres, Wheels & Brakes Visual Details:

สภาพยางรถยนต์, สัปดาห์/ปี ผลิต Tyres Appearance, Year	1615 ควรเปลี่ยนใหม่
 	สภาพล้อ,ฝาครอบล้อ Wheel Rims Appearance	สภาพดีตามอายุการใช้งาน
 	ล้อ และยางอะไหล่ Spare Tyre & Rim	มีประจำรถ
 	คาลิปเปอร์เบรค และท่อน้ำมัน Brake Hose Callipers & Pipes	สภาพปกติไม่พบการรั่วซึม
 	ผ้าดิสเบรค (หน้า/หลัง) Brake Pads (Front/Rear)	สภาพดีตามอายุการใช้งาน
 	จานดิสเบรค(หน้า/หลัง) Brake Discs (Front/Rear)	ควรเจียจานเบรคครั้งต่อไปที่เปลี่ยนผ้าเบรค
 	ดรัมเบรคล้อหลัง Brakes and Drums any No Leakage	สภาพดีตามอายุการใช้งาน
 	การทำงานของเบรคมือ Park Brake function	ระบบการทำงานปกติ
 	คำแนะนำอื่นๆ Other	N/A
